# Besiktningsprotokoll

Anticimex Försäkringsbesiktning i samarbete med Fastighetsbyrån

| Fastighetsadress:<br>Morkullevägen 13 | |

| Besiktningsdatum:<br>2025-08-11 | Protokollnummer:<br>69196467 |

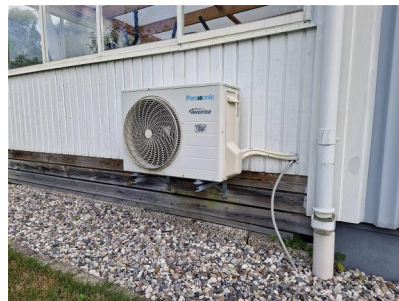
Kondensvatten från luftvärmepumpens utedel leds inte bort från husgrunden.

Detta medför ökad risk för att vatten tränger in i anslutande konstruktioner, vilket i sin tur kan leda till fuktrelaterade skador. Observera att besiktning av byggnadens värmesystem eller värmepumpen inte har ingått i uppdraget.

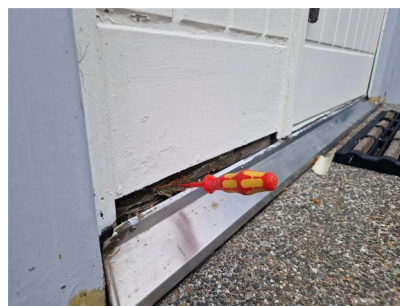
Rötskador noterades i dörrkarmen till entrédörren.

De upptäckta skadorna kan bero på olika saker, exempelvis bristfälligt underhåll, målning, skruvar och beslag etc.

Vi rekommenderar att kontakt tas med fackman för vidare kontroll och bedömning av lämpliga åtgärder.

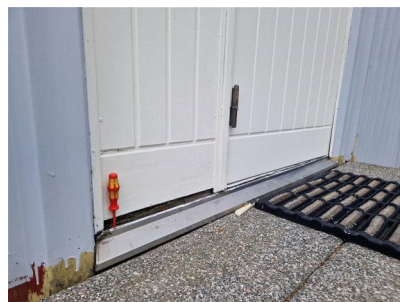
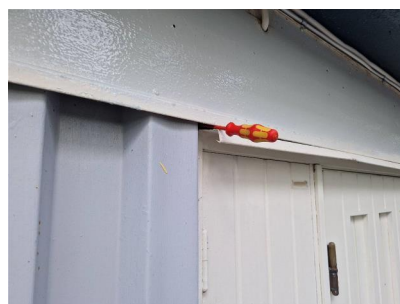
Tröskelblecket till entrédörren är otät vid infästningarna. Gaveluppvik saknas på överblecken till fönster och dörrar.

Bristerna medför att det finns risk för att vatten kan tränga in och orsaka fuktskador i omkringliggande konstruktioner.

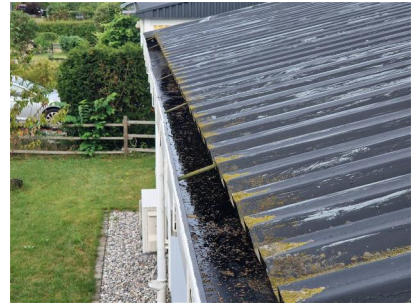
Mindre vattenansamlingar noterades lokalt i hängrännorna.

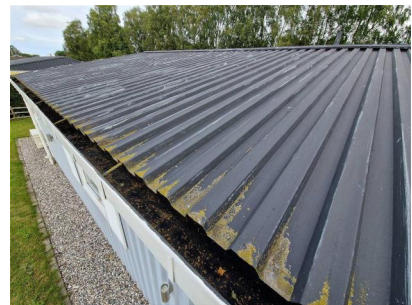
Färgsläpp och mindre rostangrepp förekommer lokalt på yttertaket och plåtdetaljer.

Nocktätning finns inte mellan takplåten ochnockplåten.

Mindre lav-/mosspåväxt noterades lokalt på yttertaket.

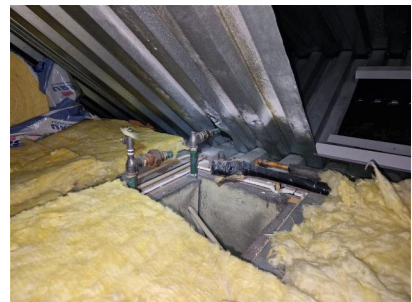
Oisolerade värme-/vattenrör förekommer lokalt i vindsutrymmet.

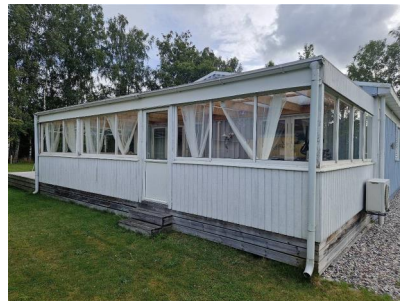
Uterummet är av enklare konstruktion.

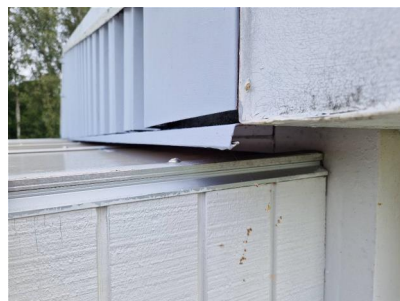
- Anslutningsplåten mellan uterumstaket och fasaden är bristfälligt monterad.

Bristerna medför en ökad risk för att vatten kan tränga in i omkringliggande konstruktioner med fuktrelaterade skador som möjlig följd.

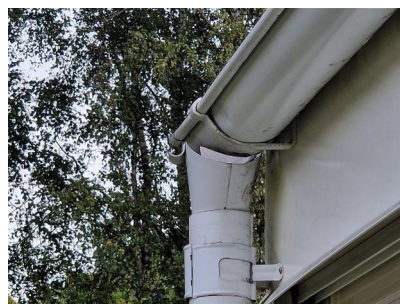
- Stuprören är bristfälligt anslutna till hängränna.

Bristerna medför en ökad risk för fuktrelaterade skador på sockel och fasad samt i bakomliggande konstruktioner som möjlig följd.

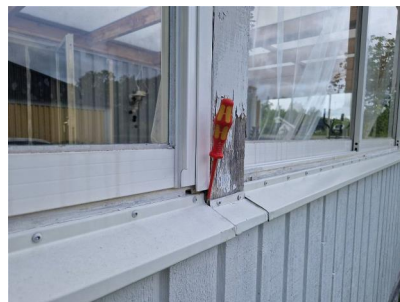
- Fönsterbleck är otäta vid infästningar.  
Tröskelbleck saknas under altandörren åt väster.

Eftersom fönsterblecken är otäta finns risk att vatten tränger in i väggen vilket i sin tur kan leda till fuktrelaterade skador i omkringliggande konstruktioner.

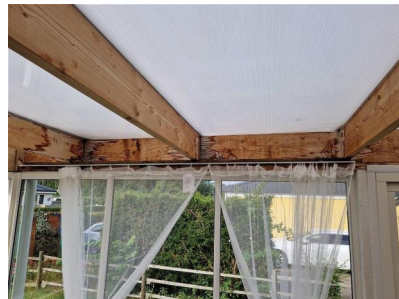
- Torrspäckor, färgsläpp och mindre rötskador förekommer lokalt på fasadpanel och trädetaljer.

- Missfärgningar/fuktfläckar noterades lokalt på takstolarna.

Vid fuktindikering mot missfärgningarna noterades inga förhöjda fuktindikationer.

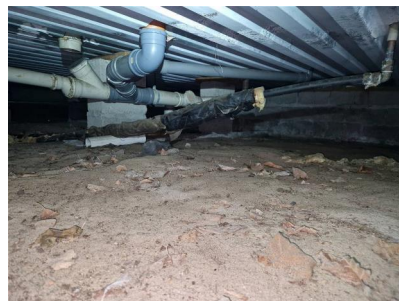
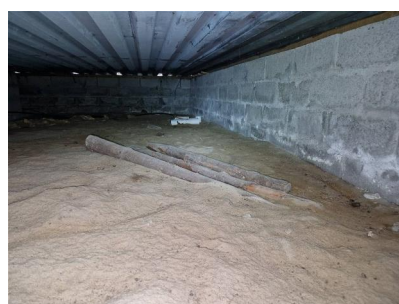
En mikrobiell/kemisk lukt upplevdes vid inträde till krypgrunden. Organiskt material i form av byggspill och löv noterades lokalt på marken. Salt-/kalkutfällningar förekommer lokalt på sockeln. Det förekommer vattenrör som bitvis är oisolerade i utrymmet.

Marken består av sand. Grundmurarna är av betonghålstén. Blindbotten består av korrugerad plåt. Syllarna är av rötskyddsbehandlat virke och ligger med sin undersida dikt an grundmurarna utan någon underliggande fuktspär. Vid stickprovvis fuktkvotmätning i träkonstruktionerna uppmättes fuktkvoten till 18-22 %.

Det finns risk för mikrobiell tillväxt om den relativa fuktigheten (RF) i luften är över 75 %, vilket i gran- och furuvirke motsvarar en fuktkvot (FK) på ca 17 %.

Uteluftsventilerade krypgrunder har ofta fuktskador på grund av naturlig fuktpåverkan. Detta kan resultera i mikrobiella skador (angrepp av mikroorganismer) och i värsta fall rötskador som kan resultera i att mikrobiell lukt sprids till boendemiljön. Finns det rötskyddsbehandlat virke i konstruktionerna kan även en kemisk lukt förekomma.

För att kontrollera orsaken till och omfattningen av de skador/brister som noterats rekommenderas att en fördjupad undersökning utförs.

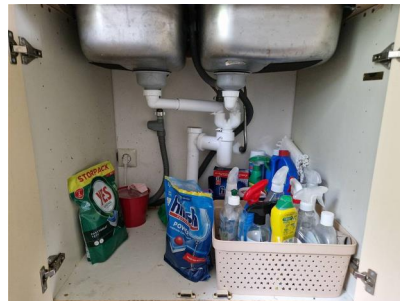
- Fuktskydd finns inte i diskbänksskåpet.  
Diskmaskinens avloppsslang är inte fixerad.

Utan fuktskydd är det svårt att upptäcka läckage. Vatten kan då tränga in i omkringliggande konstruktioner och orsaka fuktskador som möjlig följd.

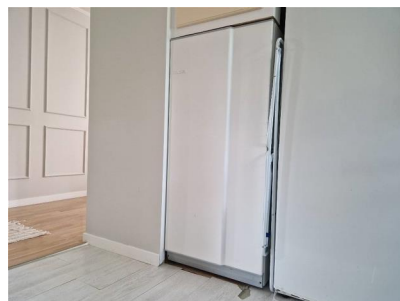
- Varmvattenberedaren är olämpligt placerad i ett utrymme utan golvbrunn och tätskikt.

När varmvattenberedaren finns i ett utrymme utan tätskikt ökar risken för fuktrelaterade skador i omkringliggande konstruktioner vid ett läckage.

Vid fuktindikering mot golvytan framför diskbänksskåpet samt vitvaror kunde inga förhöjda fuktindikationer påvisas.

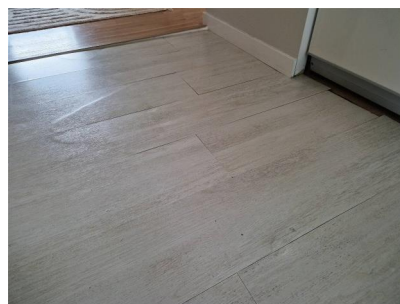
- Deformeringar och resningar noterades lokalt på laminatgolvet framför varmvattenberedaren.

Vid fuktindikering mot deformeringarna noterades inga förhöjda fuktindikationer.

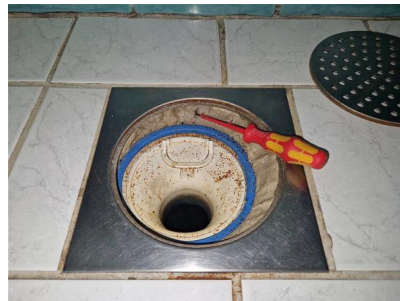
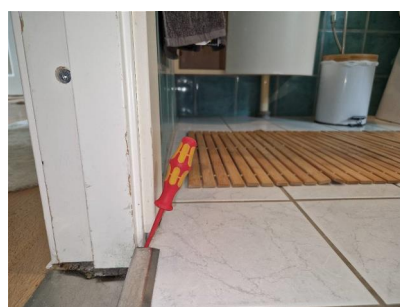
Våutrymmet har äldre yt-/tätskikt.

Sprickbildningar noterades lokalt i brunnsmanschetten till golvbrunnen. Otätheter noterades mellan dörrtröskeln och dörrkarmen. Sprickor och fogsläpp förekommer lokalt på golv-/väggbeklädnaden. Väggbeklädnaden är otät vid rörgenomföringarna åt öster. Avloppsröret till handfatet sitter för nära golv-/väggvinkeln. Bristfälligt golvfall förekommer lokalt i utrymmet.

Eftersom funktionen, som innebär att ytskiktet/tätskiktet ska vara vattentätt, kan vara nedsatt finns en ökad risk att vatten tränger igenom ytskiktet/tätskiktet med vattenskador i omkringliggande konstruktioner som följd.

Vid fuktindikering i utrymmet noterades inga förhöjda fuktindikationer.
