# Besiktningsprotokoll

Anticimex Försäkringsbesiktning i samarbete med Fastighetsbyrån

| Fastighetsadress:<br>Bergartsgatan 60 | |

| Besiktningsdatum:<br>2025-08-12 | Protokollnummer:<br>69178351 |

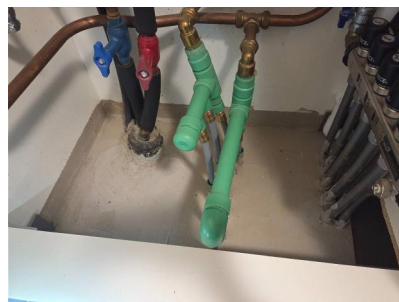
### Entréplan / Tvättstuga

Det finns rörgenomföringar som kommer upp genom klack i golvet som tätats och försetts med tätskikt.

Även om detta inte är i linje med då gällande branschregler bedöms utförandet avsevärt minimera risken för följdsador vid eventuella läckage.
