# Besiktningsprotokoll

Anticimex Överlåtelsebesiktning av småhus - nivå 2

| Fastighetsadress:<br>Tallgatan 34 | |

| Besiktningsdatum:<br>2025-08-04 | Protokollnummer:<br>69143947 |

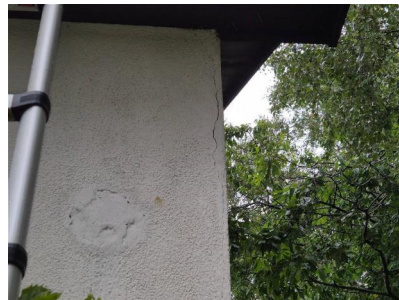
Lagningar och sprickor noteras i fasaden.

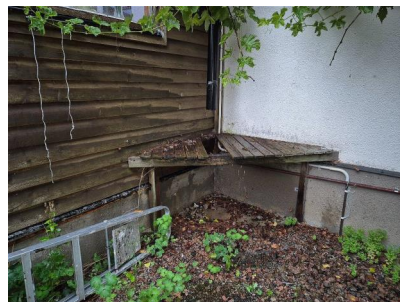
Stuprör mot söder är inte anslutet till markledning.

Stuprör som inte är anslutet till markledning kan medföra en ökad fuktbelastning på grundmur/sockel som i sin tur kan leda till fuktrelaterade skador.

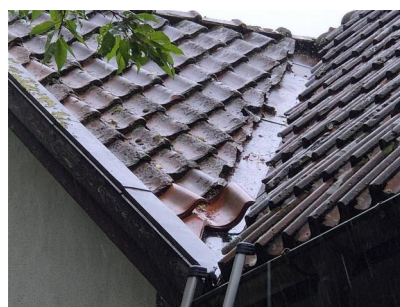
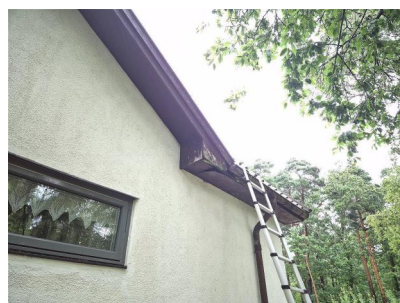
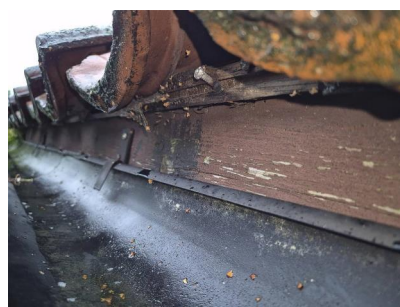
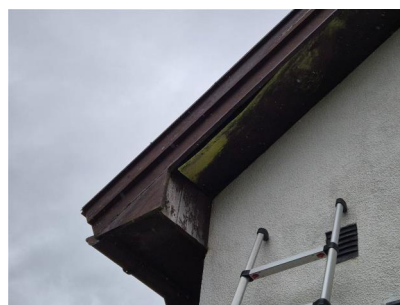
Yttertaket är äldre.

Takpannorna är bitvis vädernötta och skadade.

Fogsläpp noteras från skorstenen, tegelstenar saknas i skorstenen.

Läckage noteras under rännviden mot öster.

Takpanna noteras i rännviden mot öster.

Nocktätning finns inte.

Takpappen är bitvis spröd och har släppt vid infästningen mot råsponten.

Rötskador noteras i råspont under täckskiva mot norr.

Det rekommenderas att kontakt tas med fackman för kontroll av orsak och omfattning samt bedömning av eventuella åtgärder.

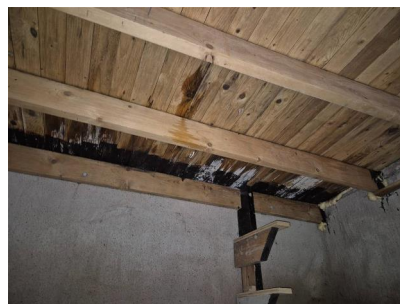
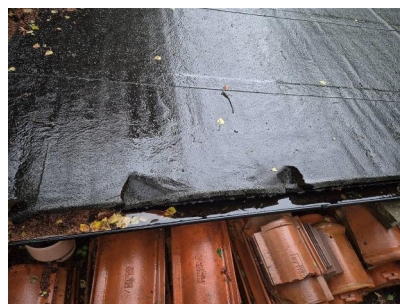
Inläckage noteras i taket.

Råsponten är bitvis rötskadad.

Skador noteras i taket utvändigt

Det rekommenderas att kontakt tas med fackman för kontroll av orsak och omfattning samt för bedömning av åtgärder.

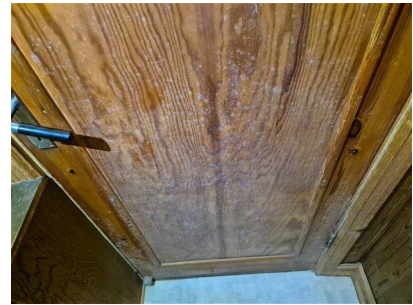
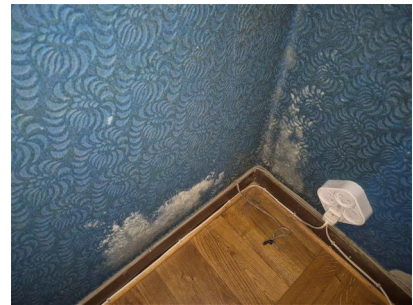
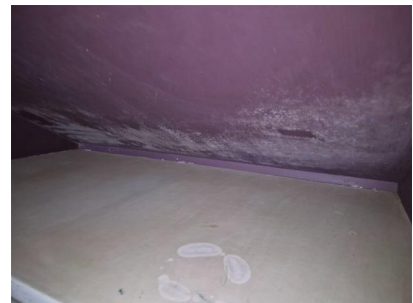
Mokrobilell påväxt noteras bitvis på väggar samt på dörrbladet till källardörren i hallen.

För att utreda orsaken till och omfattningen av detta rekommenderas att en fördjupad undersökning utförs.

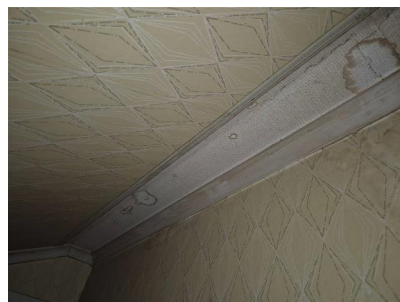
Missfärgningar noteras i taket.

Vid fuktindikering mot missfärgningen kunde inga förhöjda fuktindikationer påvisas.

Fuktfläckar kan bero på olika saker, och kan vara ett tecken på en tidigare eller ett pågående läckage.

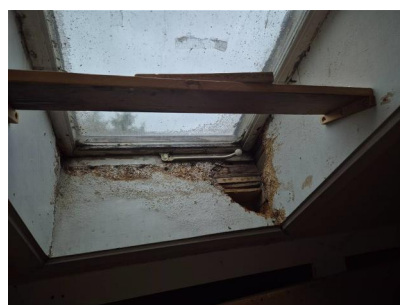
Skador noteras i fönstersmyg till takfönster.

Vid fuktkvotsmätning i fönsterbågen samt i träkonstruktioner i fönstersmygen kunde ingen förhöjd fuktkvot uppmätas.

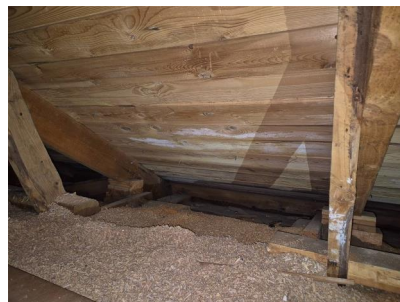
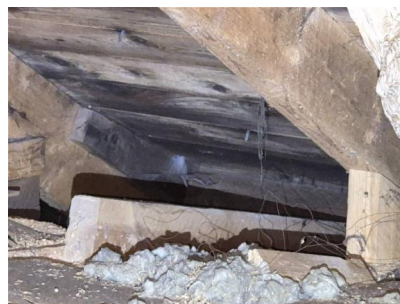
Mikrobiell påväxt finns på underlagstaket.

Den upptäckta mikrobiella påväxten på underlagstaket kan vara ett tecken på att vinden tillförs fukt inifrån bostaden och/eller uteluften.

Vi rekommenderar en fördjupad undersökning för att bedöma orsak och omfattning.

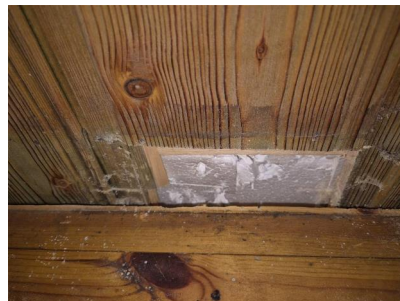
Vid fuktkvotsmätning i träkonstruktioner mot betongen i bastun uppmättes stickprovsvis en fuktkvot på 23-27%.

Ett provhål togs upp i gillestugan bakom golvisten mot söder. Väggen består av yttervägg, cellplast/reglar samt ytskikt av träpanel. I nederkant av träpanelen under golvnivå uppmäts en fuktkvot på 22%. En avvikande mikrobiell lukt upplevs i provhålet.

Risk för mikrobiell tillväxt föreligger om den relativa fuktigheten (RF) i den omgivande luften är över 75% vilket i gran- och furuvirke motsvarar en fuktkvot (FK) på ca 17%. Vid en långvarig fuktkvot på >28% finns risk för rötskador.

Det rekommenderas att träkonstruktionerna rivs ut. Vill man ersätta ytskiktet rekommenderas det att det görs med fukt och luktsäkert organiskt material.

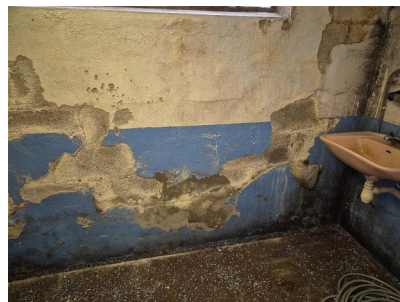
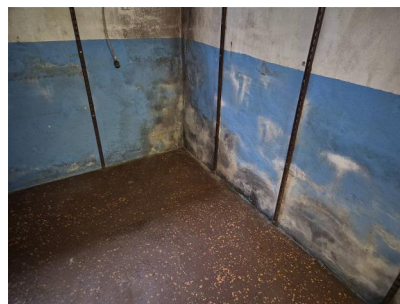
Puts- och färgsläpp samt missfärgningar finns på källarväggar.

Vid fuktindikering mot ytterväggar kunde förhöjda fuktindikationer påvisas.

Puts- och färg som släppt från underlaget invändigt på källarytterväggarna är ett tecken på att källarens utvändiga fuktskydd inte längre fungerar tillfredsställande.

För att åtgärda detta måste källarens utvändiga fuktskydd förbättras. Läs Anticimex faktablad om källare för tips och råd.

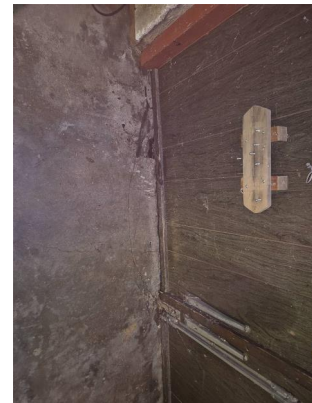
Skada noteras i betonggolvet mot garageporten.

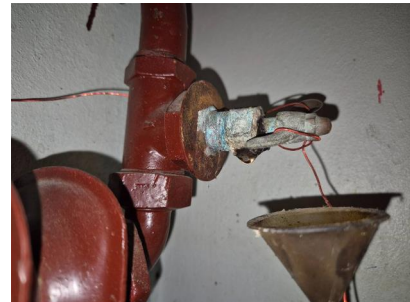
Läckage noteras från radiator ventil.

Det rekommenderas att kontakt tas med fackman för kontroll av orsak och omfattning samt för bedömning av eventuella åtgärder.

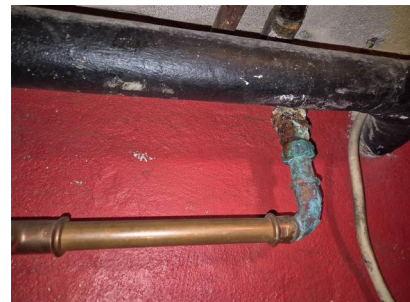
Läckage noteras på rörkoppling till elpanna.

Det rekommenderas att kontakt tas med fackman för kontroll av orsak och omfattning samt för bedömning av eventuella åtgärder.
