# Besiktningsprotokoll

Anticimex Försäkringsbesiktning i samarbete med Fastighetsbyrån

| Fastighetsadress:<br>Ljusnevägen 4 | |

| Besiktningsdatum:<br>2025-08-08 | Protokollnummer:<br>69160595 |

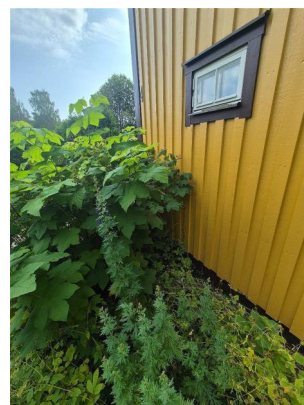
Växter finns i anslutning till byggnaden.

När det finns rabatter och växter nära byggnaden finns risk att fukt stannar kvar i väggarna. Detta kan i sin tur orsaka invändiga fuktskador. Växternas rötter kan också skada grundmuren och sätta dräneringsledningen ur funktion.

Området närmast huset rekommenderas att vara fritt från växtlighet.

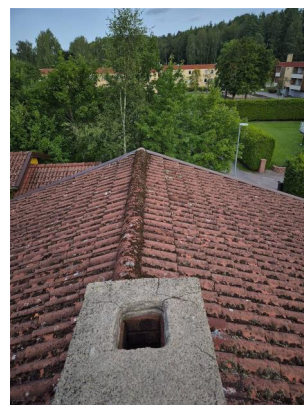
Yttertaket är äldre och har mosspåväxt.

Takpannor, plåtdetaljer och underlagspapp har enligt vår bedömning en begränsad livslängd. Eftersom husets taktäckning är äldre har det ett minskat motstånd mot vatteninträngning. Detta i sin tur kan leda till fuktskador på träläkt och vidare ner i underliggande konstruktioner.

Taket besiktades från taknock.

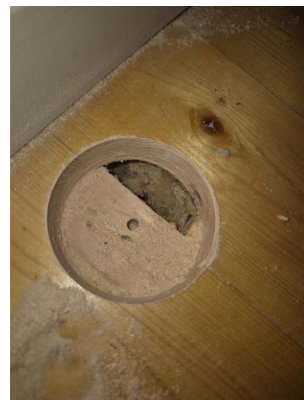
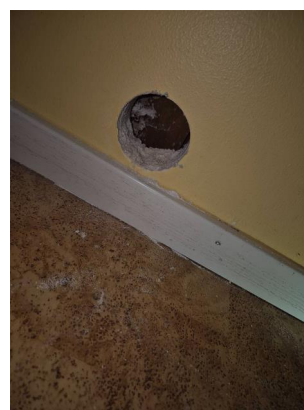
Vid kontroll av konstruktion uppmättes fuktvärden över kritisk nivå för mikrobiell tillväxt och normal lukt upplevdes.

Grundläggningen består av en betongplatta på mark utan underliggande isolering och med ett uppreglat isolerat golv dikt an betongen. Denna konstruktion får ofta skador på grund av naturlig fuktvandring. Fuktkvoten uppmättes till 17 %

Vi rekommenderar en fördjupad undersökning för att bedöma orsak och omfattning. Det är viktigt att tänka på att denna rekommendation om fördjupad undersökning gäller hela suterrängplanet.

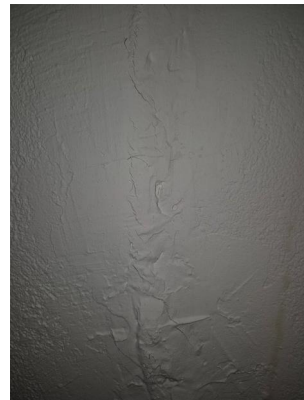
Spricka finns i vägg.

Dessa bedöms inte ha lett till bakomliggande skador.

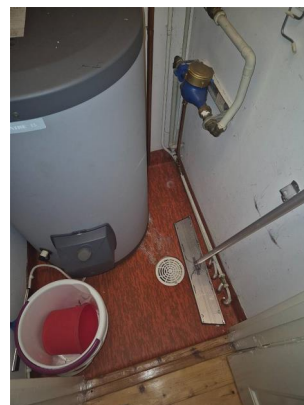
Våtutrymmet har äldre yt-/tätskikt.

Eftersom funktionen, som innebär att ytskiktet/tätskiktet ska vara vattentätt, kan vara nedsatt finns en ökad risk att vatten tränger igenom ytskiktet/tätskiktet med vattenskador i omkringliggande konstruktioner som följd.

-----  
Fuktindikering i utrymmet gav inga förhöjda fuktindikationer.

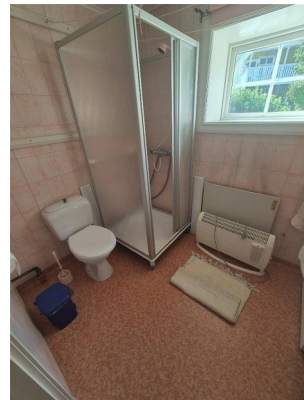
- Våtutrymmet har äldre yt-/tätskikt.
- Rörgenomföring finns i golv.

Eftersom funktionen, som innebär att ytskiktet/tätskiktet ska vara vattentätt, kan vara nedsatt finns en ökad risk att vatten tränger igenom ytskiktet/tätskiktet med vattenskador i omkringliggande konstruktioner som följd.

-----  
Fuktindikering i utrymmet gav inga förhöjda fuktindikationer.

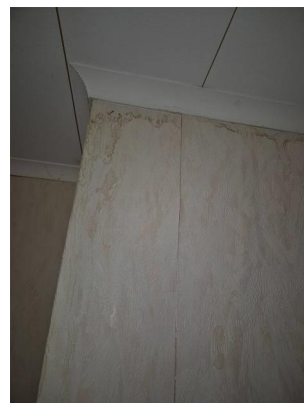
Väggen har fuktfläckar.

Dessa bedöms som äldre.

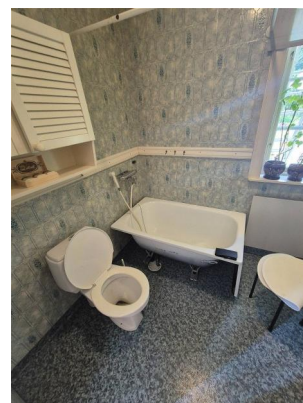
- Våtutrymmet har äldre yt-/tätskikt.
- Rörgenomföring finns i golv.

Eftersom funktionen, som innebär att ytskiktet/tätskiktet ska vara vattentätt, kan vara nedsatt finns en ökad risk att vatten tränger igenom ytskiktet/tätskiktet med vattenskador i omkringliggande konstruktioner som följd.

Fuktindikering i utrymmet gav inga förhöjda fuktindikationer.
