Besiktningssprotokoll

Anticimex Försäkringsbesiktning i samarbete med Fastighetsbyrån

Fastighetsbeteckning: Orrhammar 1:59	
Fastighetsadress: Solrosgränd 59	
Postnummer: 642 92	Ort: Flen

Försäkringsbesiktning

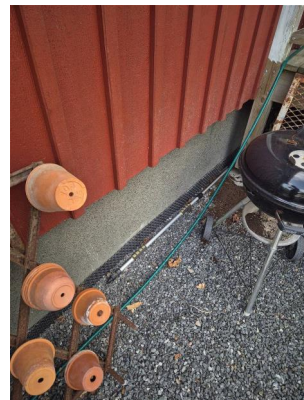
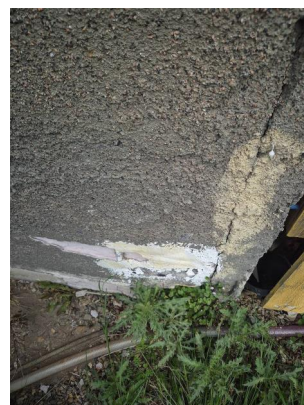
Utvändigt / Sockel

- Utvändigt fuktskydd ligger oskyddat ovan mark.
- Sprickor finns i sockel.

Risk finns att det utvändiga fuktskyddet skadas och funktionen försämras.

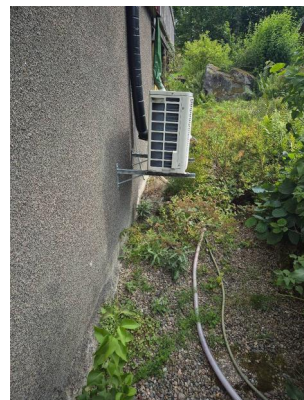
Kondensvatten från luftvärmepumpens utedel leds inte bort från husgrunden.

Detta medför ökad risk för att vatten tränger in i anslutande konstruktioner, vilket i sin tur kan leda till fuktrelaterade skador. Observera att besiktning av byggnadens värmesystem eller värmepumpen inte har ingått i uppdraget.

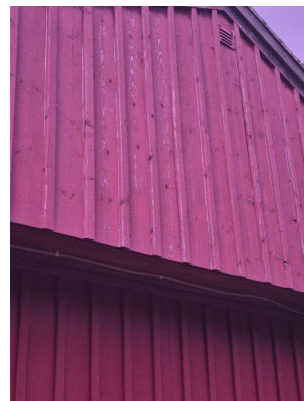
Utvändigt / Fasad

Fasadpanelen är i behov av målning/underhåll.

Fasadbeklädnad och träkonstruktioner där målningsbehov finns riskerar att få fukt- och rötskador på grund av sämre vattenavvisande förmåga. För att öka livslängden på fasadbeklädnaden rekommenderas målning och underhåll.

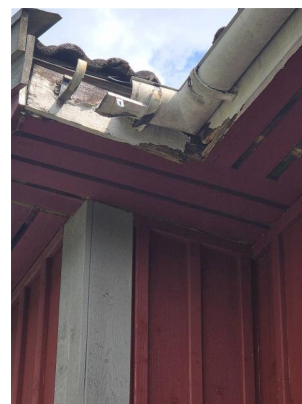
Utvändigt / Hängrännor / Stuprör

Hängränna saknas och rötskador finns i takfoten.

När hängrännor saknas utsätts fasad och grund för ökad fuktbelastning, vilket i sin tur kan leda till fuktskador i bakomliggande konstruktioner.

Jag rekommenderar en fördjupad undersökning för konstatera ifall det blivit större skador.

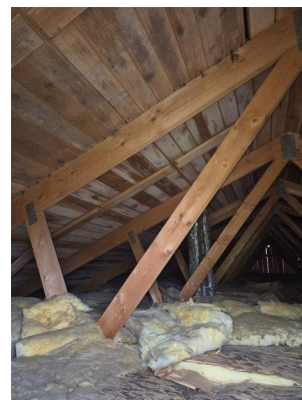
Utvändigt / Vind

Vid kontroll av vinden har fuktvärden under kritisk fuktnivå för mikrobiell tillväxt uppmätts, dock finns mikrobiell påväxt på underlagstak.

Det finns risk för mikrobiell tillväxt om den relativa fuktigheten (RF) i den omgivande luften är över 75 %. I furuvirke motsvarar det en fuktkvot (FK) på 17 %.

Fuktkvoten i underlagstak/takbjälkar uppmättes till 8 %.

Den upptäckta mikrobiella påväxten på underlagstaket är ett tecken på att vinden har tillförts eller tillförs fukt inifrån bostaden. Observera att besiktning av bostadens ventilationssystem inte har ingått i uppdraget.

För att komma tillrätta med detta kan fukttillförseln inifrån bostaden behöva minskas. Det kan göras genom att ventilationen i bostaden förbättras samt att eventuella otätheter i vindsbjälklaget (tak-/väggvinklar, taklucka med mera) tätas. Läs Anticimex faktablad om uppvärmda vindsutrymmen för tips och råd.

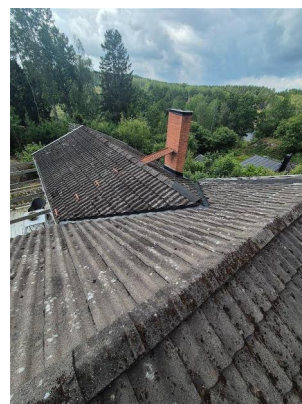
Utvändigt / Tak

Yttertaket är äldre.

Takpannor, plåtdetaljer och underlagspapp har enligt vår bedömning en begränsad livslängd. Eftersom husets taktäckning är äldre har det ett minskat motstånd mot vatteninträngning. Detta i sin tur kan leda till fuktskador på träläkt och vidare ner i underliggande konstruktioner.

Taket är besiktat från taknock.

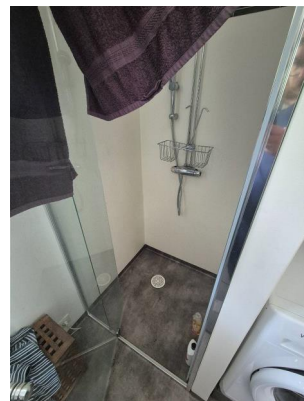
Entréplan / Badrum/Wc

Fuktindikering i utrymmet gav inga förhöjda fuktindikationer.

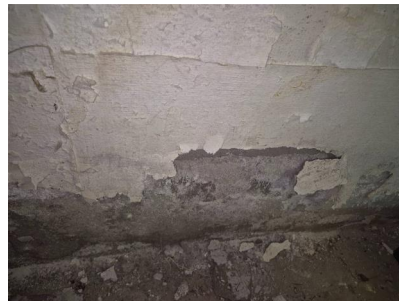
Källarplan / Allmänt

Puts- och färgsläpp finns på källarväggar.

Puts- och färg som släppt från underlaget invändigt på källarytterväggarna är ett tecken på att källarens utvändiga fuktskydd inte längre fungerar tillfredsställande.

Blå lättbetong finns i byggnaden.

Denna typ av lättbetong är i vissa fall radonhaltig.

För att åtgärda detta måste källarens utvändiga fuktskydd förbättras. Läs Anticimex faktablad om källare för tips och råd.

Jag rekommenderar en radonmätning eller att du kontrollerar om radonmätning har genomförts tidigare.

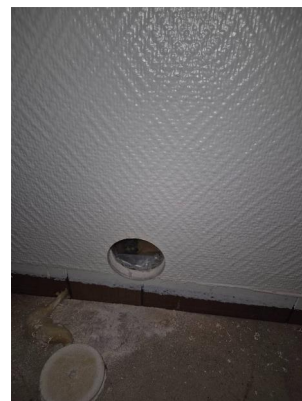
Källarplan / Gillestuga

Vid kontroll av konstruktion uppmättes fuktvärden under kritisk nivå för mikrobiell tillväxt dock kunde mikrobiell lukt kännas.

Källargrundmurar med påreglade isolerade ytterväggar. Denna konstruktion får ofta skador på grund av naturlig fuktvandring.

Det finns risk för mikrobiell tillväxt om den relativa fuktigheten (RF) i den omgivande luften är över 75 %. I furuvirke motsvarar det en fuktkvot (FK) på 17 %.

Fuktkvoten uppmättes till 8%.

Se min notering under allmänt (utvändigt fuktskydd) Min rekommendation är att man ser över utvändiga fuktskyddet och ersätter denna konstruktion mot en mer fuktsäker.

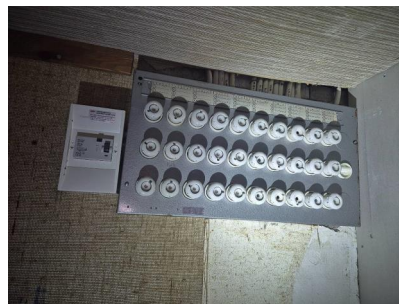
Källarplan / Rum 2

- ✎ El-centralen har jordfelsbrytare men gruppförteckning över elcentralen saknas.

Jordfelsbrytare finns installerad vid elcentralen.

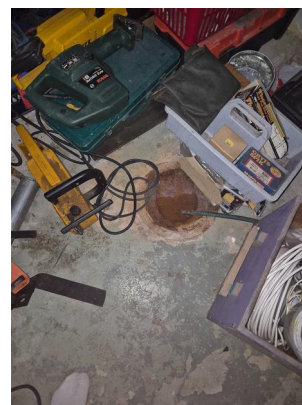
Källarplan / Verkstad

- ✎ Gjutjärnsbrunnen är rostangripen.

Denna rekommenderas att bytas ut vid en framtida renovering.
