**Fastighetsuppgifter**

Fastighetsbeteckning  
Garns-Ekskogen 1:360  
Adress  
Älgebyvägen 35  
18697 Brottby

| Uppdragsnummer | AB5618 |
| Besiktningsdatum | 2025-08-13 |

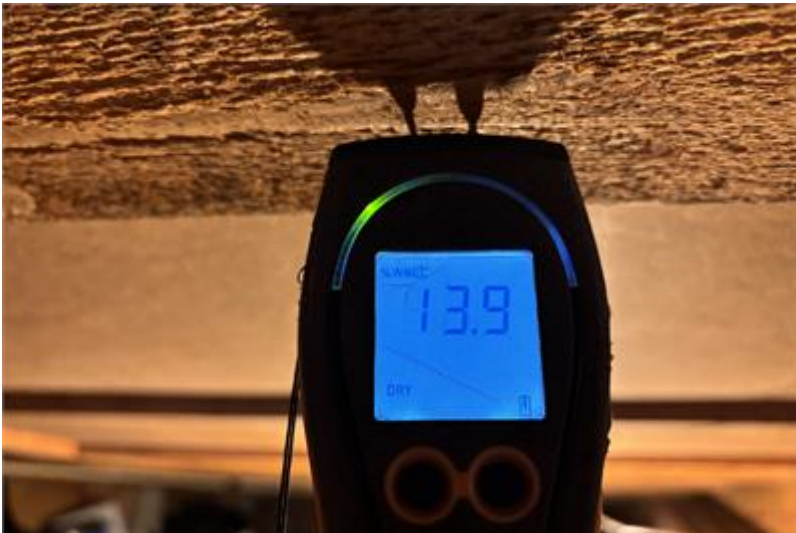
| Byggnadsdel | Plintgrund. |
| Konstruktionsdel | Golvjälklag ovan plintgrund. |
| Konstruktionsuppbyggnad | Blindbottenskivor, träbjälklag, isolering, övergolv. |

Vid stickprovskontroll uppmättes fuktvärden under gränsvärdet och ingen avvikande lukt upplevdes.

Fuktkvoten uppmättes till mellan 13-14%, vilket är under gränsvärdet.

Det kritiska gränsvärdet för mikrobiell tillväxt brukar anges till ca 17% fuktkvot (FK).

Resultatet av stickprovskontrollen ger inga indikationer på att skador förekommer.
