# Besiktningsprotokoll

Anticimex Försäkringsbesiktning i samarbete med Fastighetsbyrån

| Fastighetsadress:<br>Erik Trells Väg 7 | |

| Besiktningsdatum:<br>2025-08-06 | Protokollnummer:<br>69126987 |

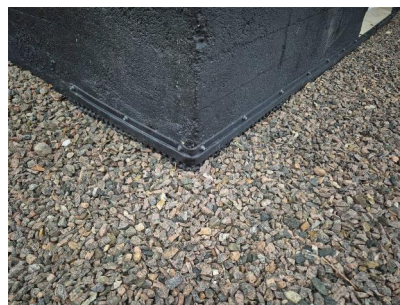
#### Utvändigt / Sockel

Utvändigt fuktskydd ligger oskyddat ovan mark.

Risk finns att det utvändiga fuktskyddet skadas och funktionen försämras.

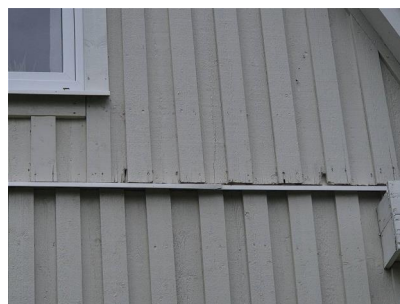
#### Utvändigt / Fasad

Fasadbeklädnaden över plåttist har mindre rötskador.

Mindre rötskador finns i fasadpanelen. Dessa bedöms dock inte ha lett till bakomliggande skador.

För att undvika följdskador kan rötskadad träpanel bytas ut.

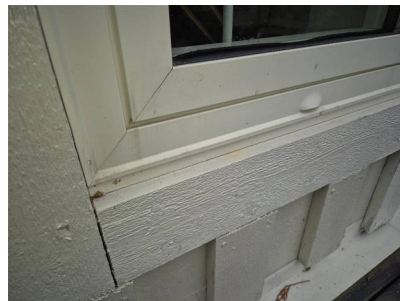
### Utvändigt / Fönster

Fönsterbleck saknas på fönster.

Avsaknad av fönsterbleck medför en ökad risk för att vatten kan rinna in och orsaka fuktrelaterade skador i omkringliggande konstruktioner.

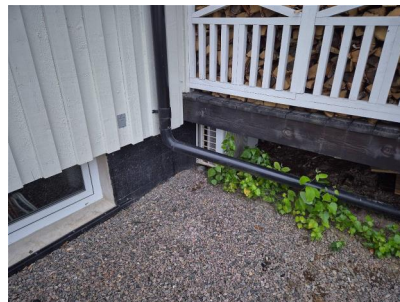
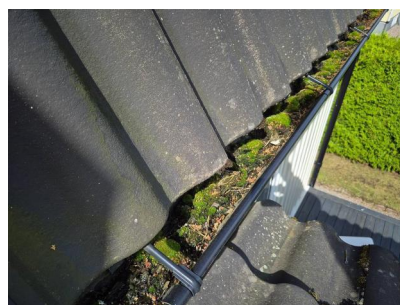
### Utvändigt / Hängrännor / Stuprör

Stuprör är inte anslutet till markledning och skräp finns i hängrännor.

Stuprör som inte är anslutet till markledning kan medföra en ökad fuktbelastning på grundmur/sockel som i sin tur kan leda till fuktrelaterade skador.

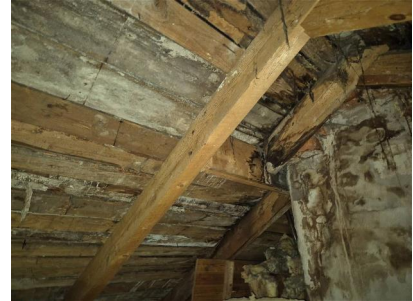
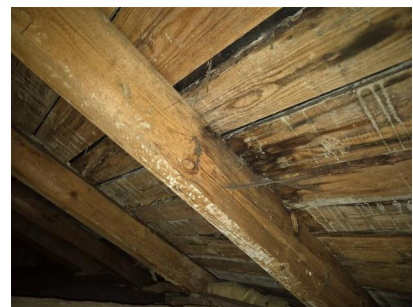
### Utvändigt / Vind

Underlagstaket har fuktfläckar. Vid fuktindikering på fuktfläckar som jag nådde från lucka noterades inga förhöjda värden.

Fuktfläckar kan bero på olika saker, och kan vara ett tecken på en tidigare eller ett pågående läckage.

Vi rekommenderar en fördjupad undersökning för att bedöma orsak och omfattning.

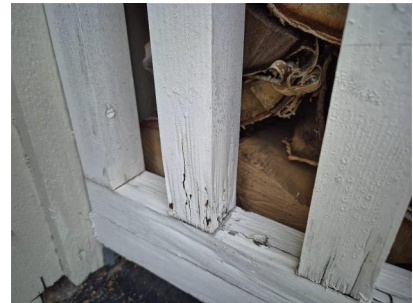
### Utvändigt / Farstubro

Räcke är rötskadat.

De upptäckta rötskadorna kan bero på olika saker, exempelvis bristfälligt underhåll och målning. Vilket ökar att risken för att rötskador uppstår.

Vi rekommenderar en fördjupad undersökning för att bedöma orsak och omfattning.

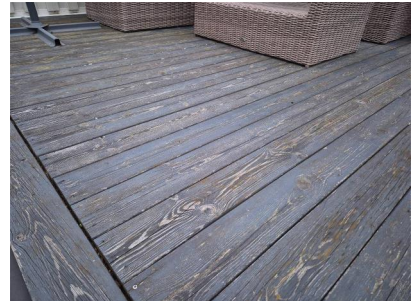
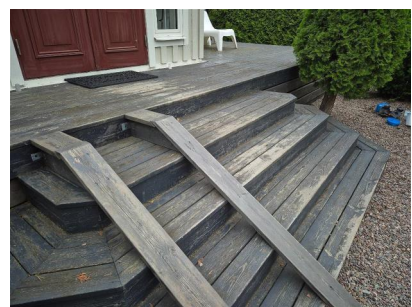
### Utvändigt / Altan

Visst slitage förekommer på altanen.

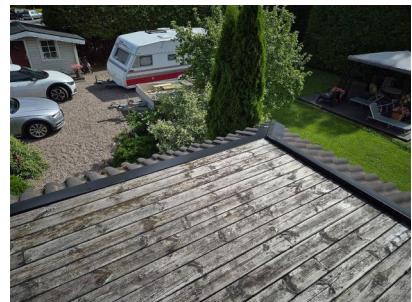
### Utvändigt / Balkong

Räcke saknas ,risk för fallskador föreligger.

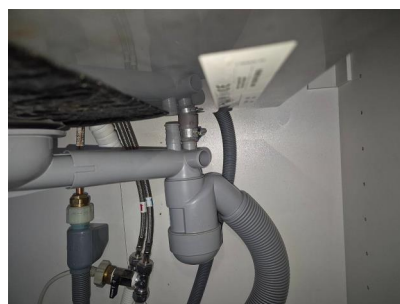
### Entréplan / Kök

Upphångningsbygel saknas på avloppslang från diskmaskinen.

När upphångningsbygel saknas ökar risken för brott på slangen med läckage som möjlig följd.

För att hindra brott på avloppsslang rekommenderas komplettering av upphångningsbygel.

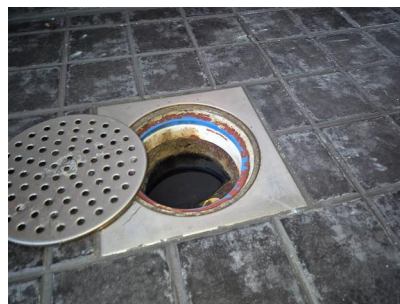
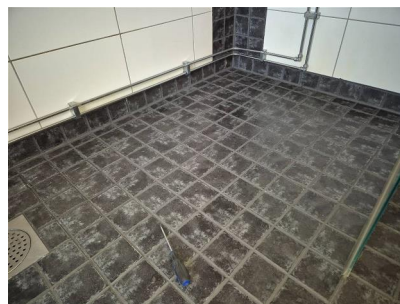
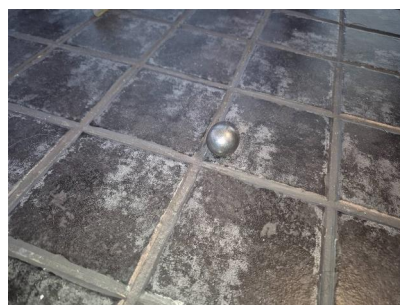
### Övre plan / Dusch/Toalett

Golvbrunnen är inte utbytt i samband med renovering.

- Rör genomföringar i golv förekommer.
- bristande golv lutning i utrymmet.
- Brunn felplacerad .

Risk finns att det nya tätskiktet inte har kunnat anslutas till golvbrunnen på ett riktigt sätt, vilket kan leda till fuktskador i omkringliggande konstruktioner.

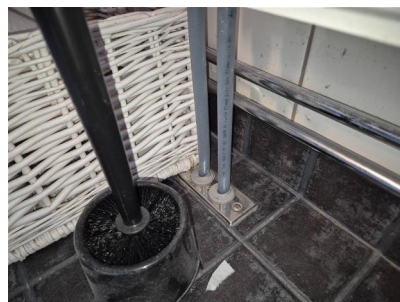
Normala fuktvärden indikerades mot klinker/kakel.

En viss fukt tränger alltid in bakom kakel/klinker via fogarna, detta är helt normalt och innebär inte att tätskiktet/ våtrumsisoleringen under kaklet/klinkern är bristfälligt eller ur funktion.

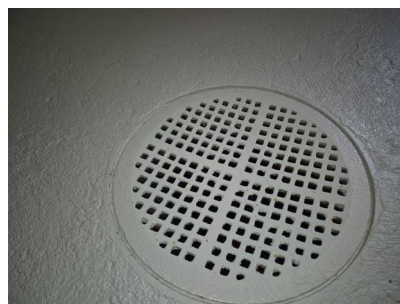
### Källarplan / Svale

Gjutjärnsbrunnen är rostangripen.

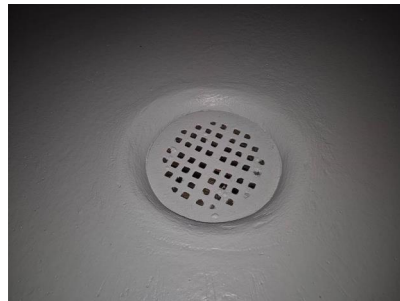
### Källarplan / Tvättstuga

Gjutjärnsbrunnen är rostangripen.
