**Fastighetsuppgifter**

Svartbäcken 2:13

Svartskogsvägen 3

| Uppdragsnummer | A33733 |

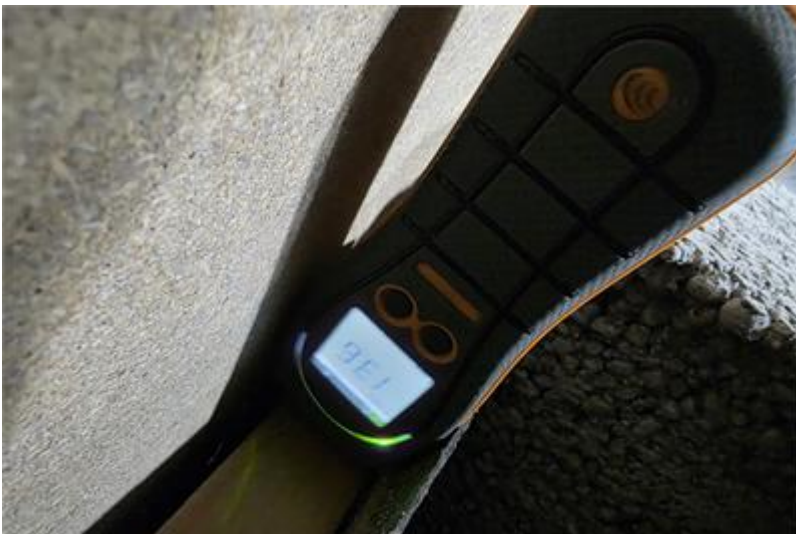
Byggnadsdel                      Krypgrund  
Konstruktionsdel  
Konstruktionsuppbyggnad

- I syll uppmättes en fuktkvot (FK) på ca 13,5% och i trossbotten utfördes fuktindikering utan anmärkning. Det kritiska gränsvärdet för mikrobiell tillväxt brukar anges till ca 17% fuktkvot (FK).
- På blindbotten noterades på några ställen en begränsad mängd mikrobiell påväxt.
- Trängre passager finns i utrymmet vilket till delar innebar en begränsning i åtkomligheten.

Notera att stickprovsmässig undersökning är utförd samt att mätvärden normalt sett kan variera över årstiderna. För att säkert fastställa konstruktionens kondition och fuktstatus måste en mer omfattande undersökning utföras.
