# Besiktningsprotokoll

Anticimex Försäkringsbesiktning i samarbete med Fastighetsbyrån

| Fastighetsbeteckning:<br>Svanvik 1:235 | |
| Fastighetsadress:<br>Havrevägen 17 | |

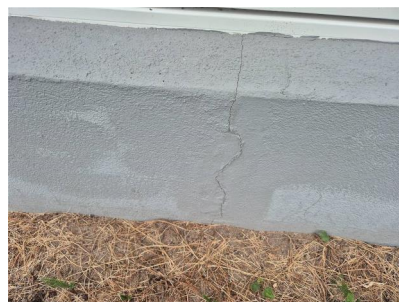
Sprickor finns i sockel.

Dessa bedöms inte ha lett till bakomliggande skador.

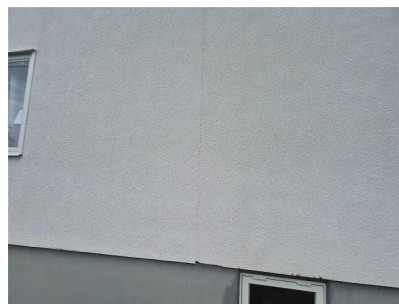
Sprickor finns på putsen.

Detta kan leda till fuktrelaterade skador.

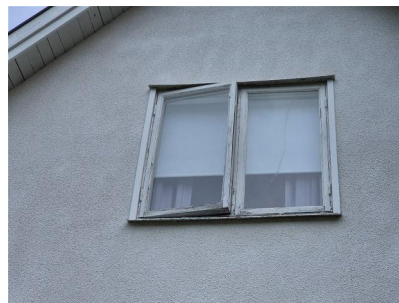
Fönster är i behov av målning/underhåll.

Fönsterbågar och fönsterkarmar där målningsbehov finns riskerar att få fukt- och rötskador på grund av sämre vattenavvisande förmåga.

För att öka livslängden på fönster rekommenderas målning och underhåll.

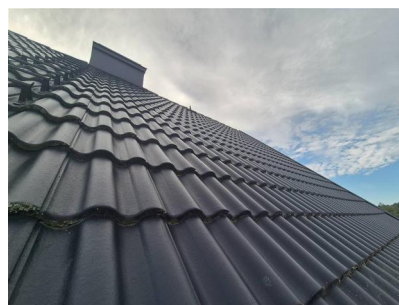
Vindskivor är endast grundmålade.

I övrigt finns inget att notera.

Taket är besiktigt från anliggande stege samt mark.

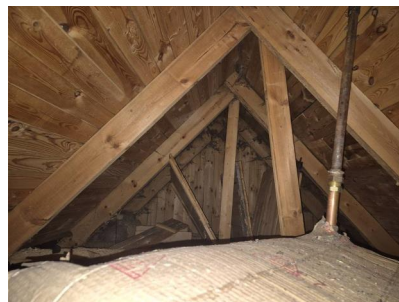
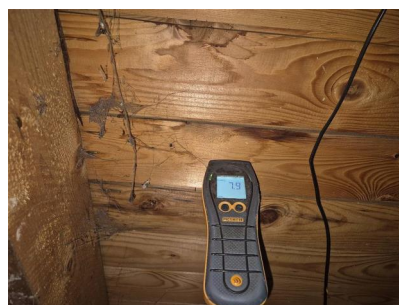
Expansionskärl finns installerad på vind.

Expansionskärl som är i bruk på vinden är olämpligt placerat då ett läckage kan leda till att vatten rinner ut i omkringliggande konstruktioner med fuktskador som följd.

Vid kontroll av vinden uppmättes fuktvärden under kritisk fuktnivå för mikrobiell tillväxt och en normal lukt upplevdes.

Fuktkvoten i underlagstak/takbjälkar uppmättes till < 8 %.

Äldre missfärgningar finns i underlagstak. Dessa uppkom innan takbytet.

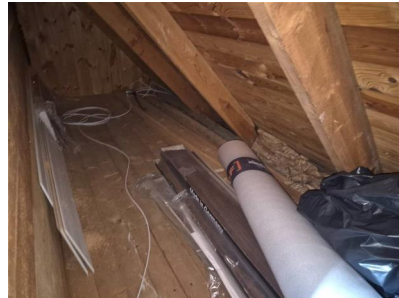
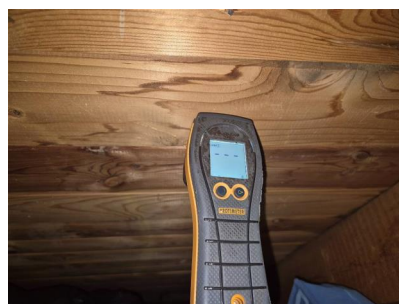
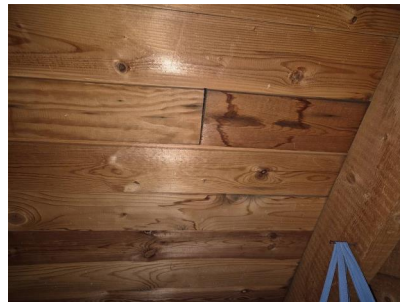
Vid kontroll av vinden uppmättes fuktvärden under kritisk fuktnivå för mikrobiell tillväxt och en normal lukt upplevdes.

Fuktkvoten i underlagstak/takbjälkar uppmättes till < 8 %.

Missfärgningar finns i underlagstak. torra vid besiktningstillfället.

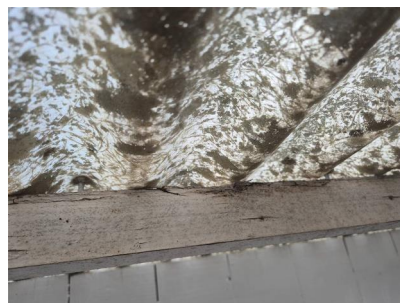
- Mindre rötskador noterades i takkonstruktion.
- Plasten på taket är äldre.

Ovanstående noteringar innebär en ökad risk för fuktrelaterade skador.

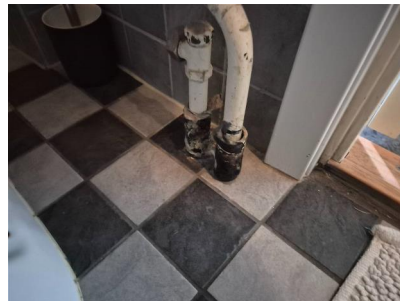
Rör genomföring finns i golv.

Rör genomföringar i golvet medför en ökad risk för att vatten tränger ner i omkringliggande konstruktioner och orsakar fuktskador.

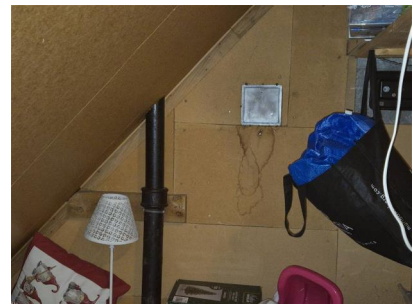
Missfärgning finns under ventil.

Torr vid besiktningstillfället.

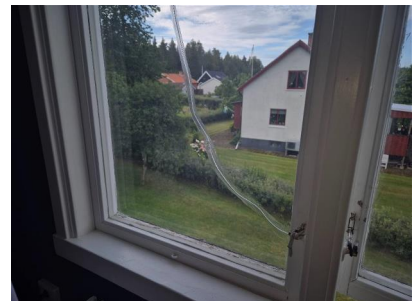
Spricka finns i ruta.

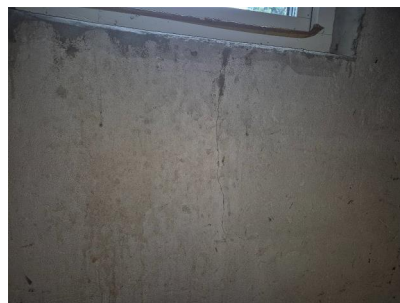
Mindre spricka noterades i vägg.
