# Besiktningsprotokoll

Anticimex Försäkringsbesiktning i samarbete med Fastighetsbyrån

| Fastighetsadress:<br>Banvallsvägen 5 | |

| Besiktningsdatum:<br>2025-08-08 | Protokollnummer:<br>69169041 |

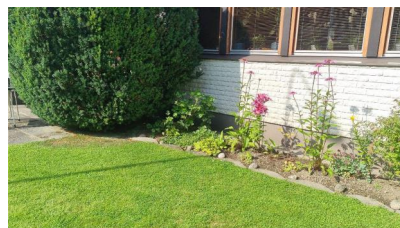
Växter förekommer i anslutning till byggnaden.

När det finns rabatter och växter nära byggnaden finns risk att fukt stannar kvar i väggarna. Detta kan i sin tur orsaka invändiga fuktskador. Växternas rötter kan också skada grundmuren och sätta dräneringsledningen ur funktion.

Området närmast huset rekommenderas att vara fritt från växtlighet.

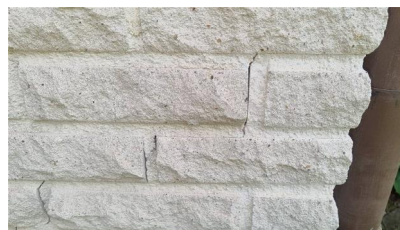
Sprickor finns lokalt i fasad av kalksantsten.

Bedöms inte ha lett till bakomliggande skador.

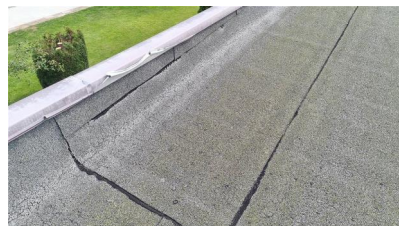
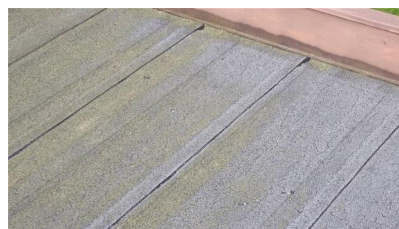
- Takpappen är äldre och färg flagnar från plåtdetaljer. Notera att detta även gäller garaget.

Tätskiktet på ett platt/låglutande tak har enligt vår bedömning en begränsad livslängd. Eftersom takpappen är äldre har det ett minskat motstånd mot vattengenomträngning. Detta i sin tur kan leda till att takkonstruktionen drabbas av fuktskador.

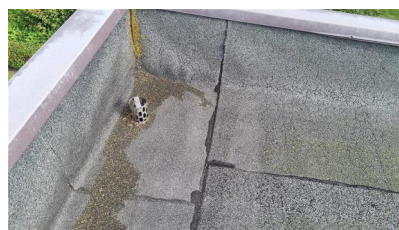
- Inbyggda stuprör. Notera att detta även gäller garaget.

Eftersom vatten från taket avleds med inbyggda/invändiga stuprör finns en ökad risk för fuktskador i omkringliggande konstruktioner. Vanliga orsaker till fuktskador är läckage i skarvar på stuprör eller igensatta takbrunnar.

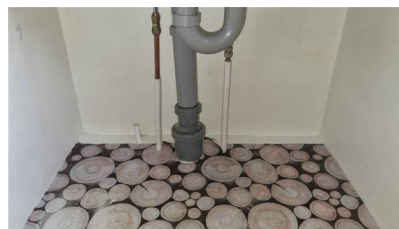
- Fuktskydd saknas i diskbänksskåp och under kyl och frys.

Utan fuktskydd är det svårt att upptäcka läckage från rörledningar. Vatten kan då tränga in i omkringliggande konstruktioner och orsaka fuktskador.

För att upptäcka eventuella läckage, installera fuktskydd.

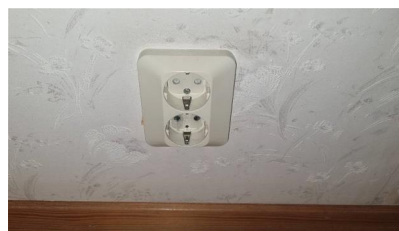
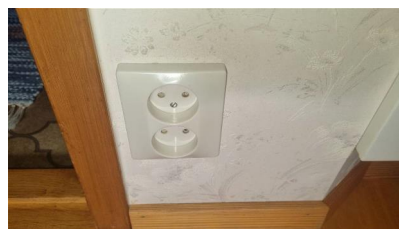
Jordade och ojordade eluttag finns i samma rum.

När man blandar jordade och ojordade eluttag i samma rum finns det en ökad risk för personskador.

Kontakta en elektriker för kontroll och åtgärd.

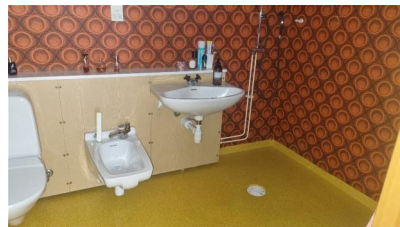
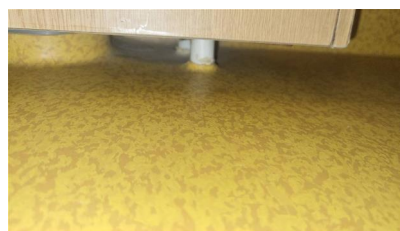
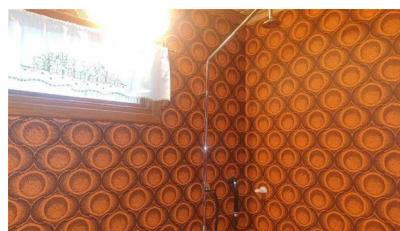
- Utrymmet är i behov av renovering.
- Klämring i golvbrunnen är lös. Byt golvbrunnen vid renovering.
- Rör genomföringar finns i golv.
- Fönster placerat i duschzon.

Utrymmet är äldre och har passerat tiden för sin tekniska livslängd.

Renovering av utrymmet rekommenderas. Kontakta en behörig våtrumsentreprenör för en renovering. I samband med renoveringen bör omkringliggande konstruktioner kontrolleras för att upptäcka eventuella följdskador.

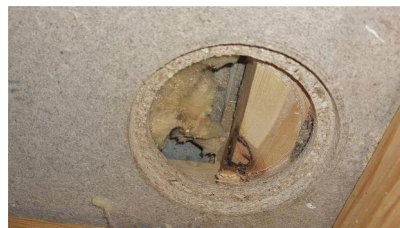
- Vid kontroll av golvkonstruktion uppmättes fuktvärden strax över kritisk nivå i nergjuten regel för mikrobiell tillväxt och normal lukt upplevdes.

Grundläggningen består av en betongplatta på mark utan underliggande isolering och med ett uppreglat isolerat golv dikt an betongen. Denna konstruktion får ofta skador på grund av naturlig fuktvandring. Det finns risk för mikrobiell tillväxt om den relativa fuktigheten (RF) i den omgivande luften är över 75 %. I furuvirke motsvarar det en fuktkvot (FK) på 17 %. Fuktkvoten uppmättes till 18 %.

Jag rekommenderar en fördjupad undersökning för att bedöma orsak och omfattning. Det är viktigt att tänka på att denna rekommendation om fördjupad undersökning gäller dom uppreglade konstruktionerna..

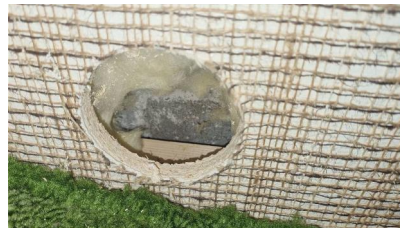
- Vid kontroll av väggkonstruktion uppmättes fuktvärden under kritisk nivå för mikrobiell tillväxt och normal lukt upplevdes.

Källargrundmurar med påreglade isolerade ytterväggar.

Det finns risk för mikrobiell tillväxt om den relativa fuktigheten (RF) i den omgivande luften är över 75 %. I furuvirke motsvarar det en fuktkvot (FK) på 17 %. Fuktkvoten uppmättes till 11 % och en normal lukt kunde kännas i golv/vägg vinkel.

Befintlig påreglad vägg och eventuella väggsyllar riskerar att drabbas av fuktskador på grund av naturlig fuktpåverkan. Detta i sin tur kan leda till mikrobiella skador (angrepp av mikroorganismer) som kan resultera i att mikrobiell lukt sprids till boendemiljön. Om reglar/syllar skulle vara tryckimpregnerade kan även en kemisk lukt förekomma.

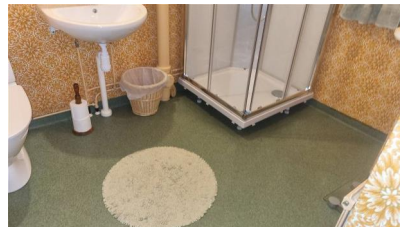
- Våtutrymmet har äldre yt-/tätskikt och rörgenomföringar finns i golv.

Eftersom funktionen, som innebär att ytskiktet/tätskiktet ska vara vattentätt, kan vara nedsatt finns en ökad risk att vatten tränger igenom ytskiktet/tätskiktet med vattenskador i omkringliggande konstruktioner som följd.
