**Fastighetsuppgifter**

Örke 1:30

Åkerlänna Fågelsång 131

## Bilder och beskrivningar

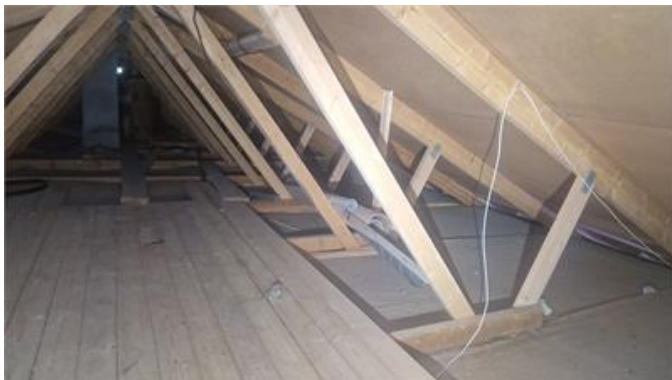
| Besiktningsresultat | | | | | |
|---|---|---|---|---|---|
| | | x | | | -Fuktfläckar förekommer på underlagstak av board, vilket är relativt normalt för konstruktionstypen. Takets insida bör regelbundet kontrolleras. Inga förhöjda fuktvärden uppmättes vid besiktningsstillfället<br>-Vinden besiktigad via landgång |

Bilden visar delar av vinden

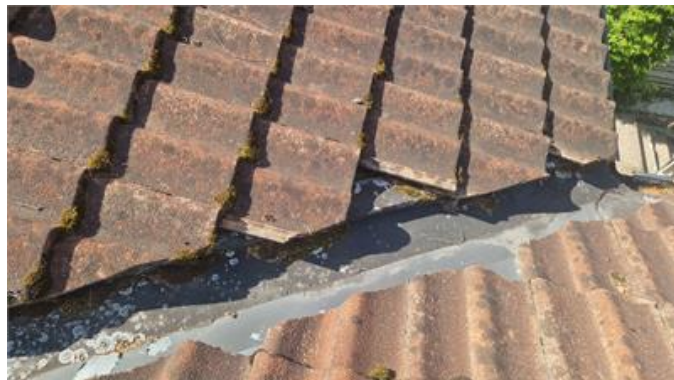
| Besiktningsresultat | | | | | |
|---|---|---|---|---|---|
| Tak | | x | | | -Mossa på tak, mossa medför reducerad livslängd på takpannorna.<br>-För att få en bättre lösning med större del av snedkapad takpanna mot rännadal kan "halvpannor" monteras enl. beskrivning från leverantör. (Tegelpannor täcker ej över vinkelränna)<br>-Regnskydd saknas på skorsten. |

Bilden visar delar av vinkelränna

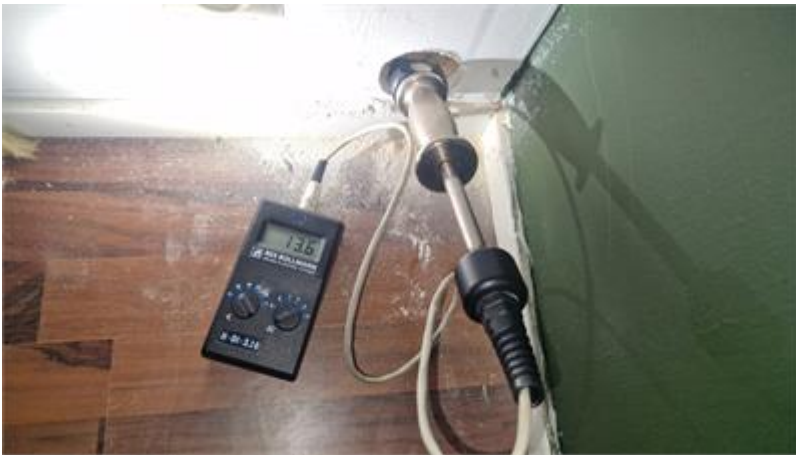
| Konstruktionsdel | Utreklad motfylld isolerad yttervägg |
| Konstruktionsuppbyggnad | Gipskiva, plastfolie, isolering, träkonstruktion, grundmur |

I provhål i vägg i gillestugan uppmättes fuktkvoten i träregel till ca 12-14% och relativ luftfuktighet till ca 52-54%. Det kritiska gränsvärdet för mikrobiell tillväxt brukar anges till ca 15-17% fuktkvot (FK) eller ca 70-75% i relativ luftfuktighet (RF).
