# Besiktningsprotokoll

Anticimex Försäkringsbesiktning i samarbete med Fastighetsbyrån

| Fastighetsadress:<br>Laxne Nygärdet 2 | |

| Besiktningsdatum:<br>2025-08-11 | Protokollnummer:<br>69173528 |

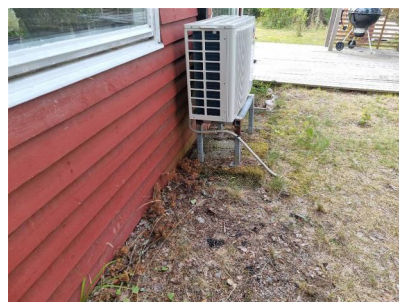
Kondensvatten från luftvärmepumpens utedel leds inte bort från husgrunden.

Detta medför ökad risk för att vatten tränger in i anslutande konstruktioner, vilket i sin tur kan leda till fuktrelaterade skador. Observera att besiktning av byggnadens värmesystem eller värmepumpen inte har ingått i uppdraget.

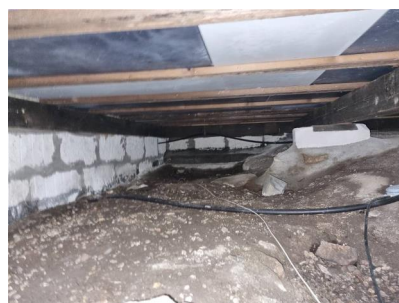
Vid kontroll av krypgrunden uppmättes fuktvärden över kritisk nivå för mikrobiell tillväxt och avvikande lukt upplevdes.

Uteluftsventilerade krypgrunder med bjälklag av organiskt material har ofta fuktskador på grund av naturlig fuktpåverkan. Lukten som känns i krypgrunden kan också spridas till boendemiljön. Fuktkvoten uppmättes till 22 %.

Det finns risk för mikrobiell tillväxt om den relativa fuktigheten (RF) i den omgivande luften är över 75 %. I furuvirke motsvarar det en fuktkvot (FK) på 17 %.

Vi rekommenderar en fördjupad undersökning för att bedöma orsak och omfattning.

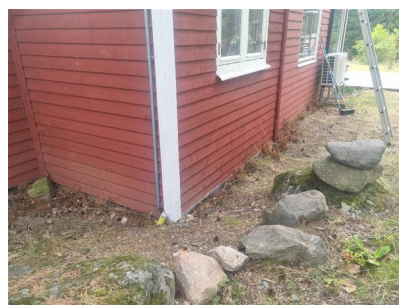
Avståndet mellan fasadbeklädnaden och marken är inte tillräckligt.

Eftersom fasadbeklädnaden avslutas för nära mark finns risk för att fukt från marken suggs upp i fasadpanelens nederkant. Detta kan orsaka fuktrelaterade skador i fasadbeklädnaden och bakomliggande konstruktioner.

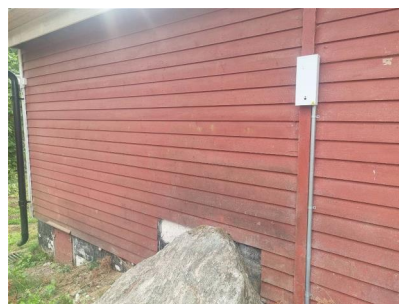
Fasadpanelen är i behov av målning/underhåll.

För att öka livslängden på fasadbeklädnaden rekommenderas målning och underhåll.

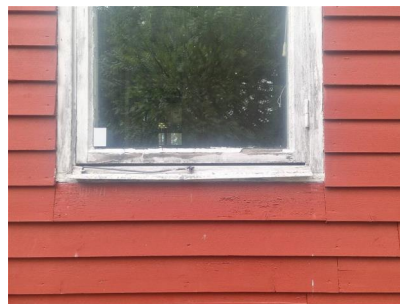
Kitt/-färgsläpp finns från fönster.

För att öka livslängden på fönstren så rekommenderas målning och underhåll.

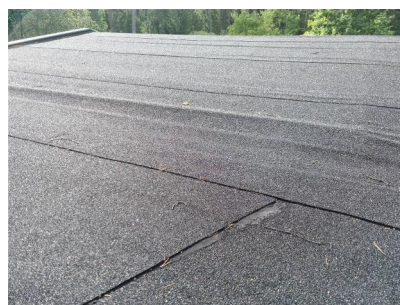
Det som jag vill belysa efter besiktningen gäller taket samt grunden. På taket som renoverades 2022 har underlagstaket rest sig och det förekommer blåser på pappen. Jag rekommenderar att kontakt tas med en takentreprenör för en vidare kontroll samt eventuellt åtgärdsförslag.

Takpappen har blåsor och underlagstaket sviktar.

Vi rekommenderar att du kontaktar en takläggare för en fördjupad undersökning för att bedöma orsak och omfattning.

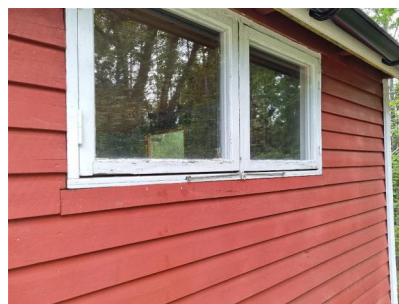
Kitt/-färgsläpp finns från fönster.

Detta medför ökad risk för fuktskador.
