**Fastighetsuppgifter**

Håltet 1:3

Sandbäcken 124

| Uppdragsnummer | P4749 |

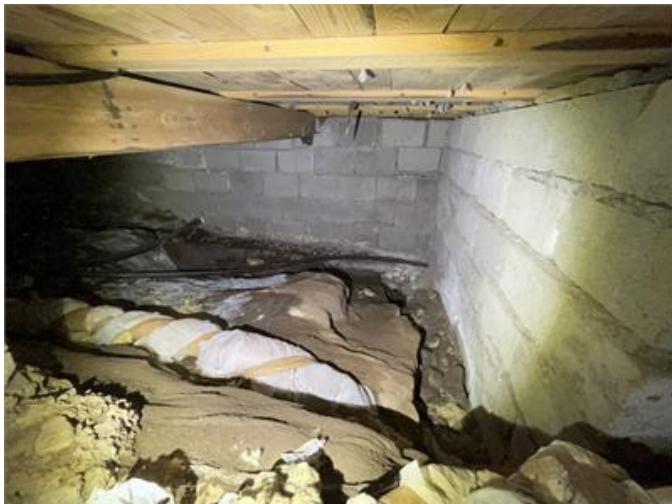
| Besiktningsresultat | | | | | |
|---|---|---|---|---|---|
| Krypgrund | | | x | | Krypgrunder är generellt ansett som riskkonstruktion för fuktskador.<br>Fuktig miljö och unken/mikrobiell lukt upplevdes.<br>Fuktgenomslag noterades på nederkant av grundmuren.<br>Fuktskadat byggspill på marken.<br>Missfärgningar noterades på blindbottensskivorna.<br>Fuktvärden över gränsvärde uppmättes i bjälklaget.<br>Se kommentar/riskanalys samt bilaga "Kontroll av konstruktion". |

Krypgrund: Översiktsbild 1.

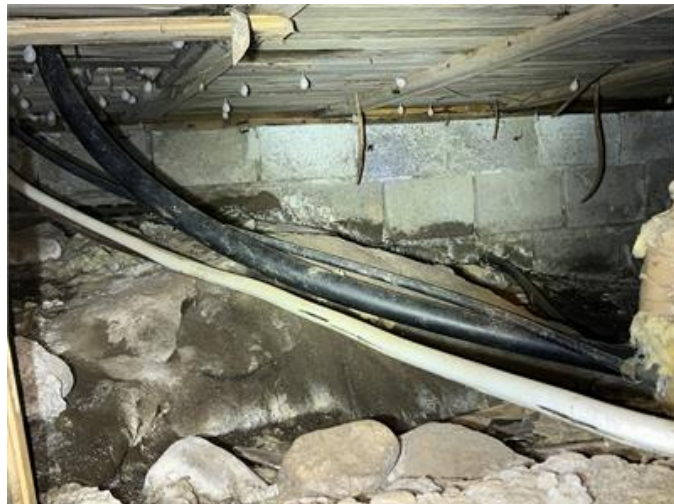
Krypgrund: Översiktsbild 2.

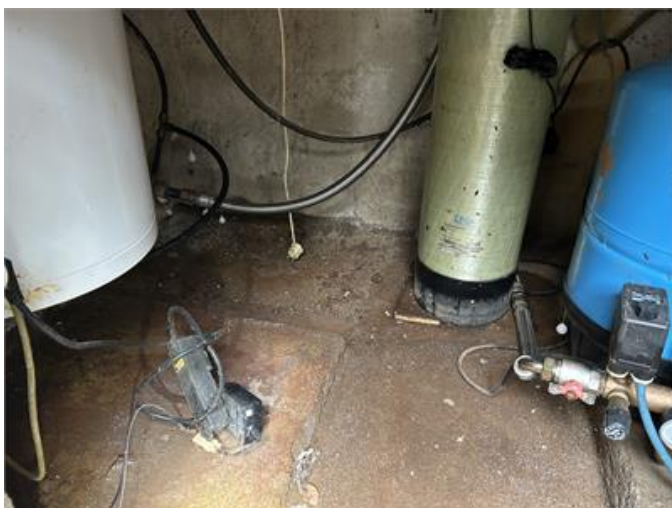
| Besiktningresultat | | | | | |
|---|---|---|---|---|---|
| Källar rum | | X | | | Vatteninstallationer finns i utrymmet.<br>Golvbrunn finns ej, dock inga fasta organiska konstruktioner mot betongplattan.<br>Fuktgenomslag i betong plattan.<br>Se kommentar/riskanalys Se "källare allmänt" |

Källare rum: Vatteninstallationer i utrymmet.

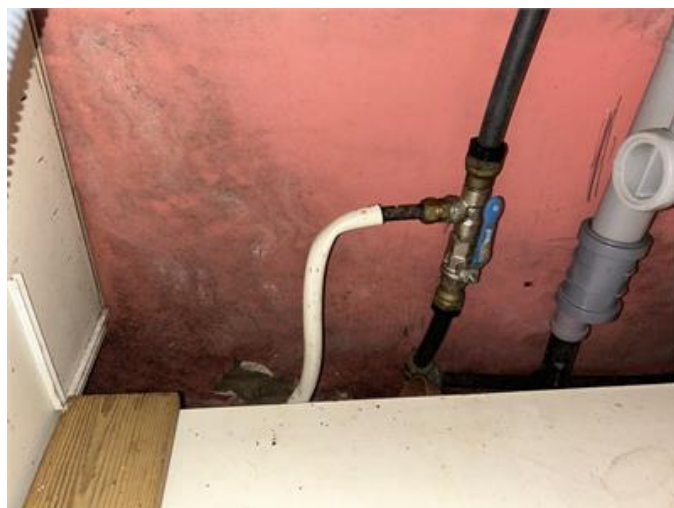
| Besiktningresultat | | | | | |
|---|---|---|---|---|---|
| Allmänt | | | X | | Äldre källare med betongplatta och motfyllda grundmurar är generellt ansett en riskkonstruktion för fuktskador.<br>Fuktanvisningar samt utfällningar på grundmuren noteras på flera ställen.<br>Mikrobiell påväxt på gipsskivor på flera ställen i bl.a. Tvätt.<br>Färgsläpp på bl.a. golv.<br>Vid kontroll av konstruktionen upplevdes avvikande mikrobiell lukt och fuktvärden över gränsvärde uppmättes.<br>Kommentaren gäller hela källaren och anges ej för vardera rum nedan.<br>Se kommentar/riskanalys samt bilaga "Kontroll av konstruktion". |

Källare: Mikrobiell påväxt på bl.a. gipsskivor i Tvätt.

För att utreda orsaken av bristerna rekommenderas en fördjupad undersökning, vilket oftast resulterar i ett åtgärdsförslag.

Vanligen rekommenderas säkerställa det utvändiga fuktskyddets funktion samt ersätta riskkonstruktionerna med fuksäker lösning tex klinkers eller undertrycksventilerad golvkonstruktion. Organiskt material eller täta ytskikt bör inte finnas i källaren.

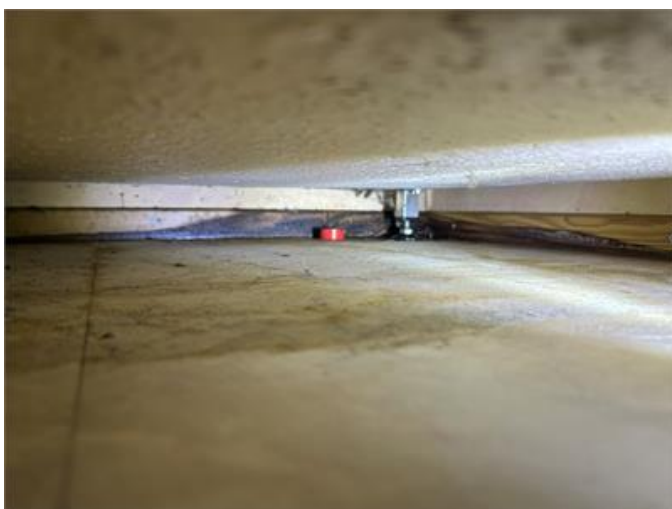
| Besiktningresultat | | | | | |
|---|---|---|---|---|---|
| Dusch/WC | | | X | | Ej våtrums säkrat golv. (plast plattor utan svetsade skarvar samt uppvik på vägg och tröskel.)<br>Fuktigt under duschkabin på golv sockel.<br>Golvbrunn finns ej.<br>Fuktindikering gjordes med anmärkning på omkringliggande konstruktioner med anmärkning.<br>Se kommentar/riskanalys. |

Dusch/WC: Under duschkabin.

I våtutrymmen skall golv- och väggytor ha vattentäta skikt. När det saknas, är av äldre standard, har brister i sitt utförande eller om det har brister i dess funktion, finns det en risk att fukt kan tränga in i bakomvarande konstruktioner och orsaka skador som kan påverka byggnaden och dess inomhusklimat negativt. Skador i bakom/omkringliggande konstruktioner kan ej uteslutas. Rekommenderar att behörig våtrumsentreprenör kontaktas för kontroll och åtgärd (renovering).

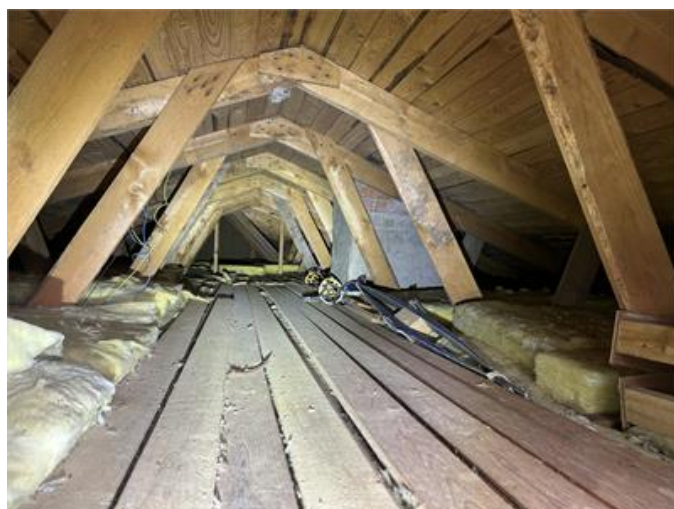
| Besiktningsresultat | | | | | |
|---|---|---|---|---|---|
| Nockvind | | x | | | Besiktat från steg pga. av skärmtak, ej besiktat i sin helhet.<br>Mikrobiell påväxt samt röt/fuktskadat undertak noteras.<br>Se kommentar/riskanalys samt Tak. |

Nockvind: Översiktsbild.

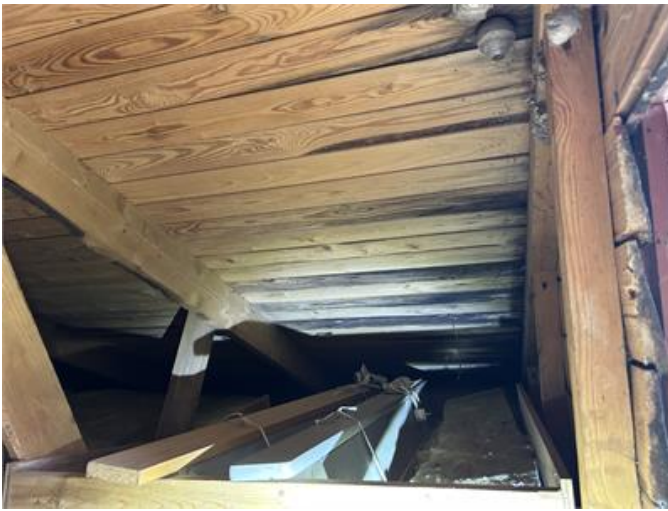
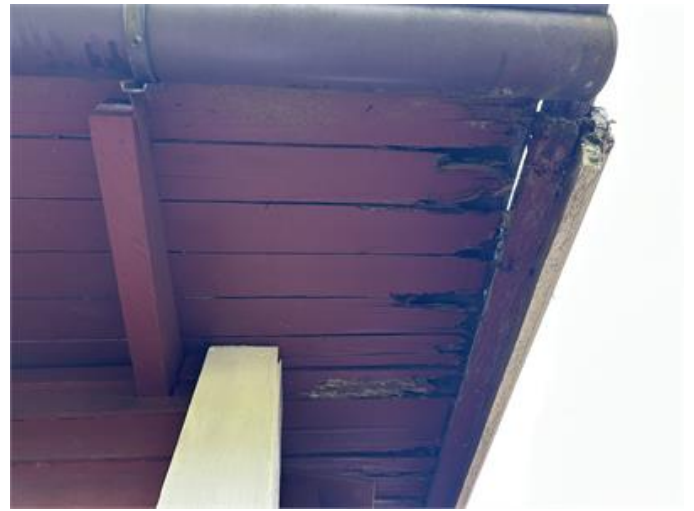
| Besiktningsresultat | | | | | |
|---|---|---|---|---|---|
| Tak | | | x | | Eternit belagt tak.<br>Otätheter på takbeklädnad pga infästning har släppt på flera ställen.<br>Äldre/original papp med torrsprickor.<br>Rötskadat underlagstak samt vindskivor.<br>Se kommentar/riskanalys. |

Nockvind: Fukktanvisning samt mikrobiell påväxt noteras från luckan. Tak: Underlagstaket har rötskador.

Kontakta snickare för kontroll och åtgärd.

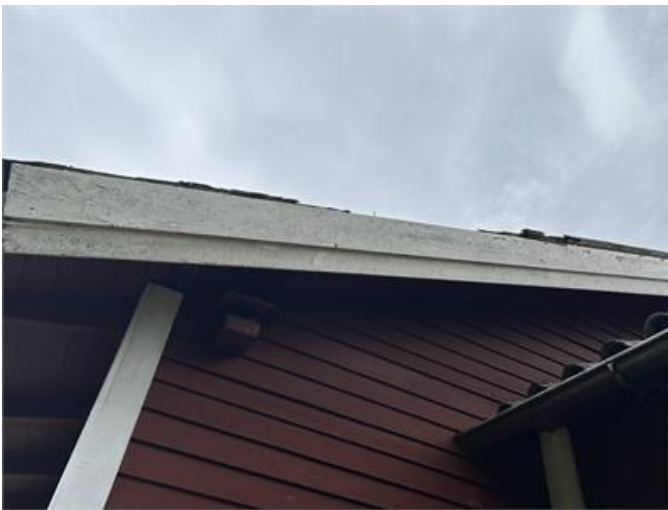
Tak: Vindskivor har rötskador.

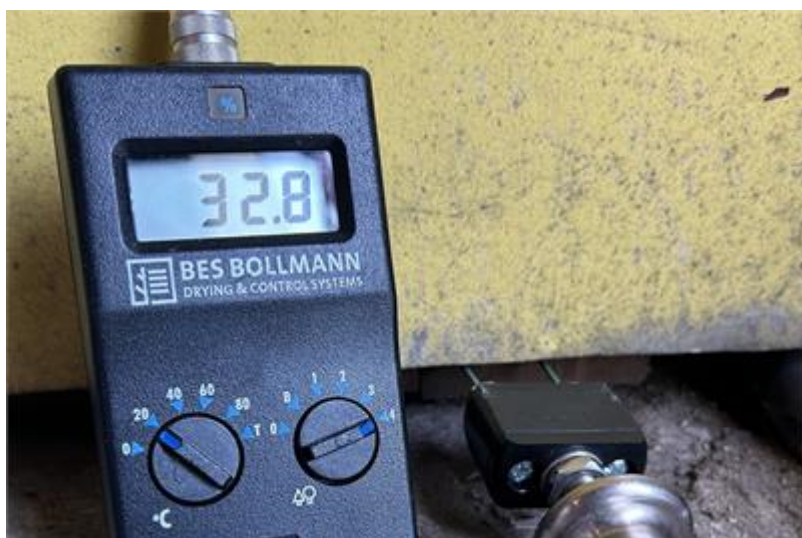
Kontroll av konstruktionen gjordes via stickprovsmässig håltagning i Tvätt (vägg).

Mikrobiell påväxt på gipsskivor på flera ställen i bl.a. Tvätt.  
Fuktanvisningar samt utfällningar på grundmuren noteras på flera ställen.  
Färgsläpp på bl.a. golv.

Avvikande mikrobiell lukt upplevdes i konstruktionen och fuktvärden över gränsvärdet för mikrobiell tillväxt uppmättes. Fuktkvoten uppmättes till 32-33 % i väggregel.  
Risk för mikrobiell tillväxt föreligger vid en fuktkvot på 17% och rötskador >28%.

För att utreda orsaken av bristerna rekommenderas en fördjupad undersökning, vilket oftast resulterar i ett åtgärdsförslag.

Vanligen rekommenderas säkerställa det utvändiga fuktskyddets funktion samt ersätta riskkonstruktionerna med fuktsäker lösning tex klinkers eller undertrycksventilerad golvkonstruktion. Organiskt material eller täta ytskikt bör inte finnas i källaren.

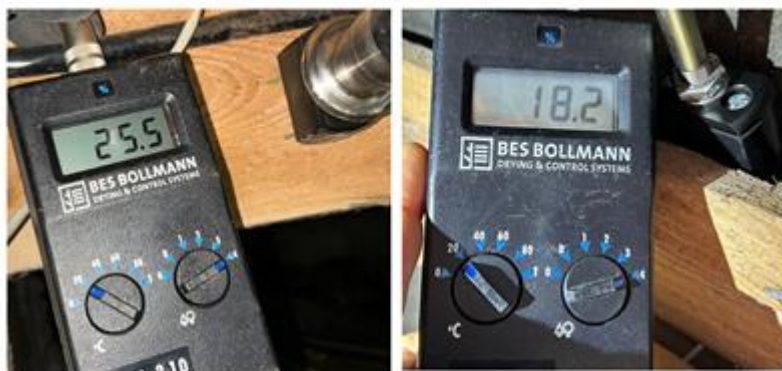
Fuktig miljö och unken/mikrobiell lukt upplevdes.  
Fuktgenomslag noterades på nederkant av grundmuren.  
Fuktskadat byggspill på marken.  
Missfärgningar noterades på blindbottensskivorna.

Kontroll av konstruktionen utfördes genom stickprovsmässig fuktmätning i bärlinor och golvreglar. Fuktvärden över gränsvärde för mikrobiell tillväxt uppmättes. Fuktkvoten i uppmättes till 18-26%. Risk för mikrobiell tillväxt föreligger vid en fuktkvot på 17% och rötskador >28%.

Krypgrunder är generellt ansett som en riskkonstruktion för fuktskador. På grund av förhöjd fuktstatus, dels orsakad av fuktvandring från marken och dels orsakad av uteluft som släpps in i grunden (främst under den varma tiden av året), kan fuktskador/mikrobiell tillväxt med negativ inverkan på såväl byggnaden som inomhusmiljön uppstå. Det rekommenderas att denna besiktning kompletteras med en fördjupad undersökning med viss friläggning för att utreda orsaken till samt omfattningen av de fuktrelaterade skadorna/bristerna. En sådan utredning resulterar oftast i ett åtgärdsförslag, vanligt är att installation av krypgrundsavfuktare (adsorptionsavfuktare) rekommenderas i kombination med eventuella andra åtgärder.
