# Besiktningsprotokoll

Anticimex Försäkringsbesiktning i samarbete med Fastighetsbyrån

| Fastighetsadress:<br>Holmalundsgatan 4 | |

| Besiktningsdatum:<br>2025-08-13 | Protokollnummer:<br>69174579 |

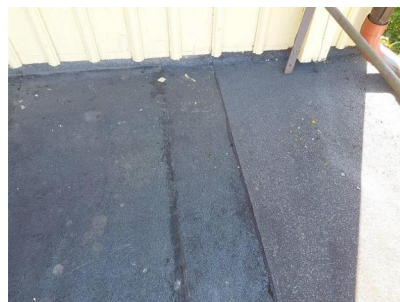
Takpappen är äldre.

Tätskiktet på ett platt/låglutande tak har enligt vår bedömning en begränsad livslängd. Eftersom takpappen är äldre har det ett minskat motstånd mot vattengenomträngning. Detta i sin tur kan leda till att takkonstruktionen drabbas av fuktskador.

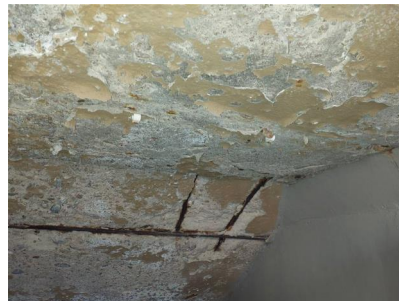
Armeringen är blottad på undersidan trappan. Kontakt bör tas med en murare för bedömning/åtgärd.

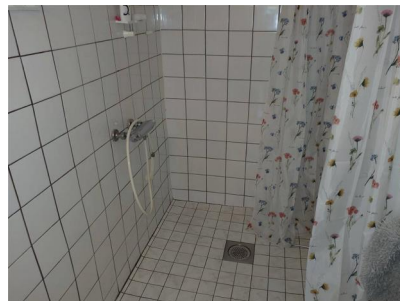
Våtutrymmet har äldre yt-/tätskikt.

Eftersom funktionen, som innebär att ytskiktet/tätskiktet ska vara vattentätt, kan vara nedsatt finns en ökad risk att vatten tränger igenom ytskiktet/tätskiktet med vattenskador i omkringliggande konstruktioner som följd.
