Fastighetsuppgifter

Nedernäs 4:25

Båtsmansgården 19

**Besiktningssuppgifter**

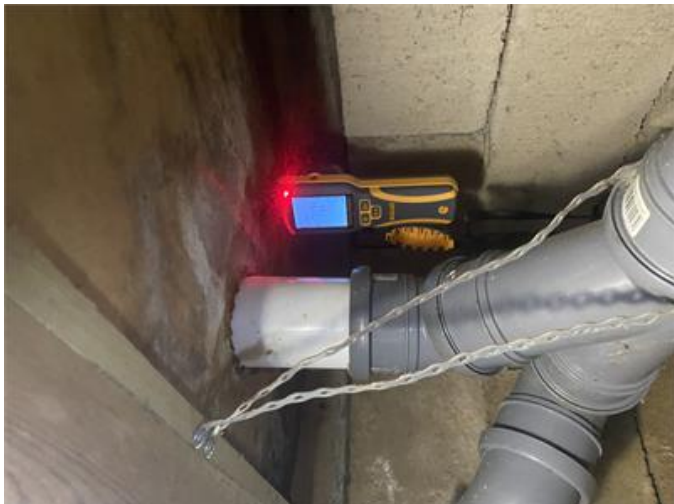
- Mikrobiell påväxt noterades på blindbottens undersida, vilket bör hållas under regelbunden uppsikt efter ev. förändringar och åtgärdas om så anses nödvändigt.
- Tryckimpregnerat virke förekommer i golvbjälklaget, tryckimpregnering kan i vissa fall medföra egenemissioner.
- Vattenledningar förekommer i utrymmet som är uteluftsventilerat, vilket bör hållas under uppsikt så inte frysskador uppstår.
- Fuktmättat virke noterades i närhet av golvbrunn, skadornas orsak/omfattning bör fastställas och åtgärder utföras av fackman

Bild på skada i krypgrunden.

För att säkert fastställa grundens funktion och golvbjälklagets kondition krävs alltid en fortsatt teknisk undersökning. Se även protokollets näst sista sida Pos. 10.
