**Fastighetsuppgifter**

Fastighetsbeteckning  
Landvetters-Backa 1:215  
Adress  
Solbacken 20  
43836 Landvetter

| Uppdragsnummer | B5562 |
| Besiktningsdatum | 2025-08-13 |

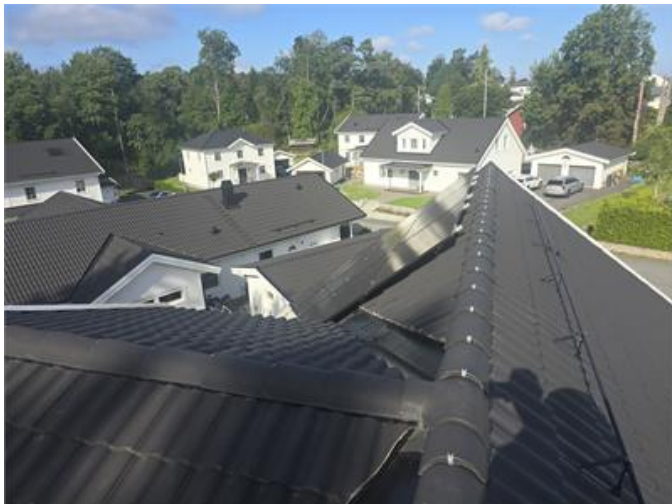
| Besiktningsresultat | | | | | |
|---|---|---|---|---|---|
| Tak | | | X | | Yttertaget är kontrollerat från uppställd stege mot glidskydd samt taksteg. Enstaka defekta takpannor noterades. I en av vinkelrännorna är plåten något deformerad. Underlagstaket består av träfiberskivor utan yttre täckning av ex.vis underlagspapp/duk. Se kommentar/riskanalys. |

Översiktsbild, delar av yttertak.

Vidare rekommenderas det att byta ut skadade takpannor mot nya samt kontakta plåtslagare för kontroll av orsak/omfattning samt för eventuell åtgärd gällande plåten i vinkelrännan.

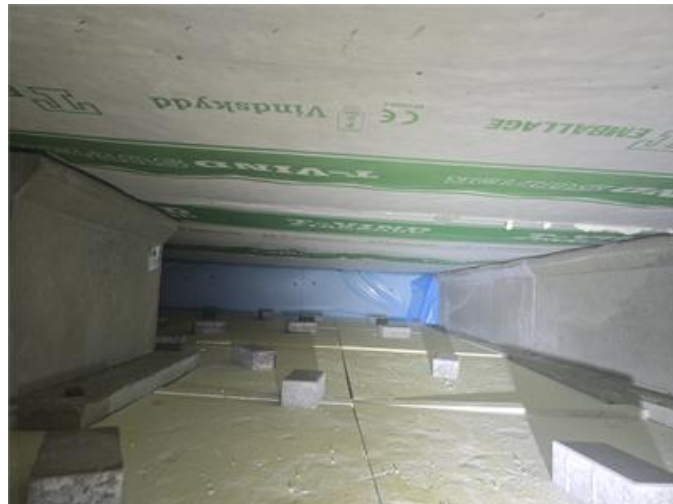
| Besiktningsresultat | | | | | |
|---|---|---|---|---|---|
| Krypgrund | | X | | | Grundsättningen på huset är en s.k varmgrund. Se kommentar/riskanalys. |

Översiktsbild, del av varmgrund.

Fuktkvotsmätning utfördes stickprovsmässigt i blindbotten/bjälklag med värden kring 10%FK, vilket är under gränsvärdet för mikrobiell tillväxt som brukar anges till ca 17%FK.

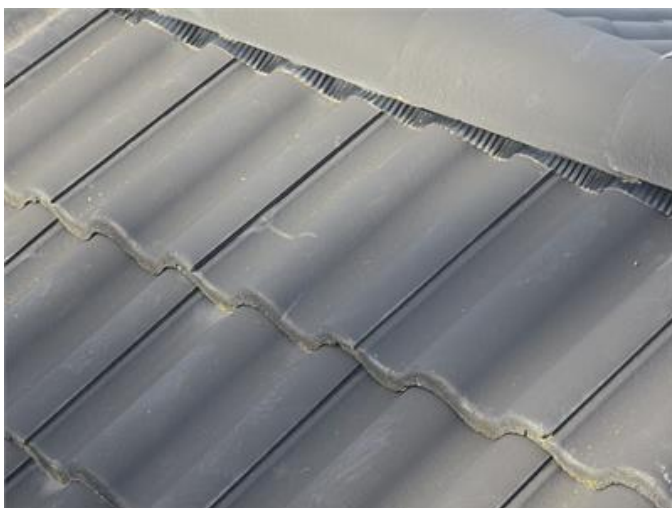
När underlagstaket består av träfiberskivor utan yttre täckning av underlagspapp/duk blir konstruktionen extra känslig för inläckande vatten förbi takpannor och intill genomföringar, detta kan i sin tur leda till fuktskador i underliggande konstruktioner.

Exempelbild, defekt takpanna.
