**Fastighetsuppgifter**

Fastighetsbeteckning  
Johannesberg 1:1  
Adress  
Vävle Johannesberg 2  
63505 Eskilstuna

**Besiktningsuppgifter**

| Uppdragsnummer | A33738 |

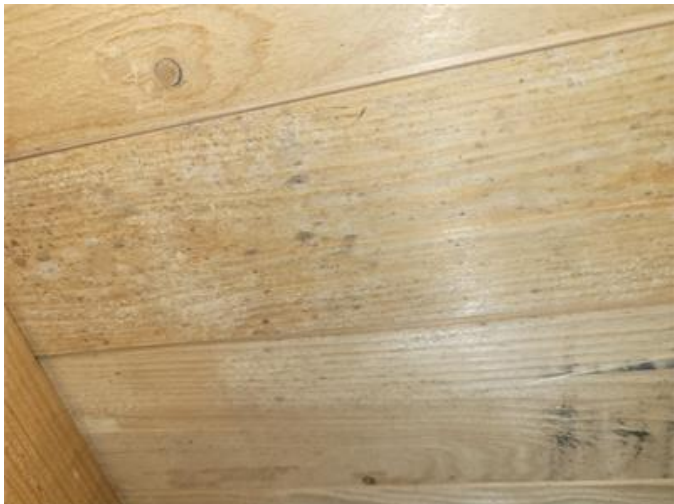
| Besiktningsresultat | | | | | |
|---|---|---|---|---|---|
| Vind | | X | | | Mikrobiell påväxt förekommer i begränsad omfattning, vilket bör kontrolleras regelbundet. Se bild |

Mikrobiell påväxt förekommer i begränsad omfattning

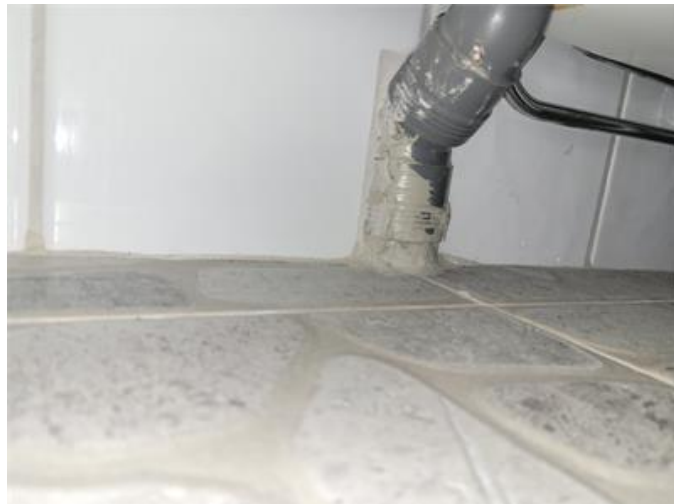
| Besiktningsresultat | | | | | |
|---|---|---|---|---|---|
| Dusch/wc | | X | | | <ul style="list-style-type: none"> <li>- Avloppsinstallation nära vägg medför ökad risk för fuktskador då rörens placering kan ha påverkat möjligheten att applicera tätskiktet på ett korrekt sätt. Se bild.</li> <li>- Golvbrunnen är enligt gällande anvisningar monterad för nära vägg.</li> <li>- Sprickor förekommer i kakel och klinkerfogar, huruvida bakomvarande tätskikt är intakt eller ej kan inte bedömas.</li> </ul> |

Avloppsinstallation nära vägg
