Besiktningssprotokoll

Anticimex Försäkringsbesiktning i samarbete med Fastighetsbyrån

Fastighetsbeteckning: Svenstorp 1:185	
Fastighetsadress: Svenstorp 140	
Postnummer: 44695	Ort: Älvängen

Besiktningdatum: 2025-04-15	Protokollnummer: 68952051
Temperatur: 7 °C	Väderlek: Halvklart till klart
Tekniker: Krister Nielsen	
E-post: Krister.Nielsen@anticimex.se	
Kontor: Göteborg	
Närvarande: Fastighetsägare

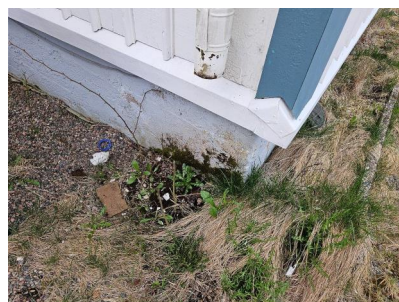
Fuktuppsug finns lokalt på sockeln.

När sockeln suger upp fukt finns risk att fukten sprider sig till kringliggande konstruktioner.

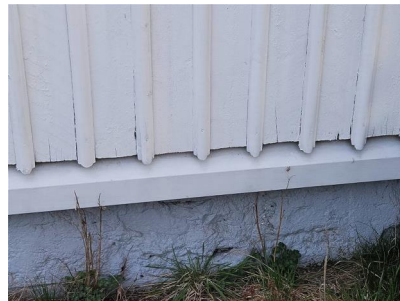
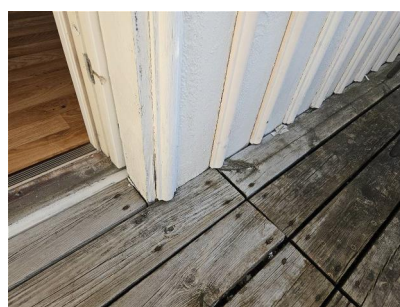
Fasadbeklädnaden har lokala torrspäckor.

Fasadbeklädnad och träkonstruktioner där målningsbehov finns riskerar att få fukt- och rötskador på grund av sämre vattenavvisande förmåga.

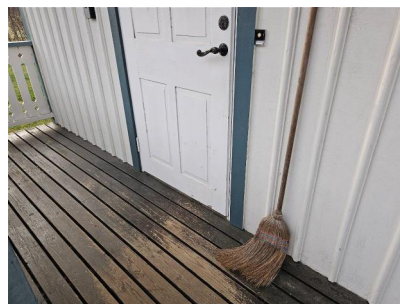
Underhållsbehov finns på dörr.

Dessa bedöms inte ha lett till bakomliggande skador.

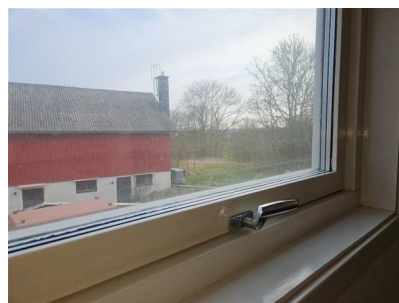
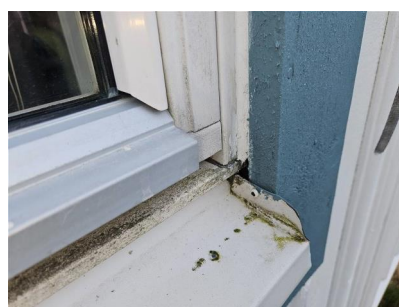
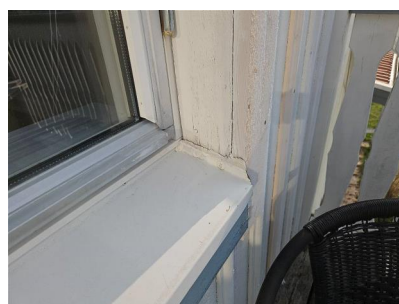
Isolerglas är äldre där enstaka isolerglas är punkterade (missfärgade/imma mellan rutorna).

Befintliga fönster är äldre vilket betyder att tätningen mellan fönsterrutorna kan vara sämre. Detta kan leda till att missfärgning/imma kan uppstå mellan glasrutorna.

Isolerglas som är punkterade tyder på att tätningen mellan rutorna är bristfälliga.

Fönsterbleck är otäta vid infästningar.

Eftersom fönsterblecken är otäta finns risk att vatten rinner in i väggen vilket i sin tur kan leda till fuktskador i väggkonstruktionen.

Kontakta glasmästare för åtgärdsförslag och bedömning av omfattningen av ett eventuellt fönsterbyte.

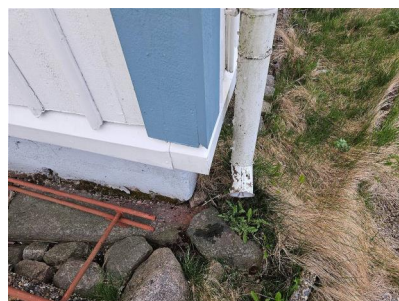
Vissa stuprör är inte anslutet till markledning.

Stuprör som inte är anslutet till markledning kan medföra en ökad fuktbelastning på grundmur/sockel som i sin tur kan leda till fuktrelaterade skador.

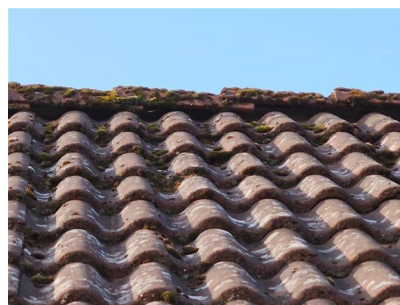
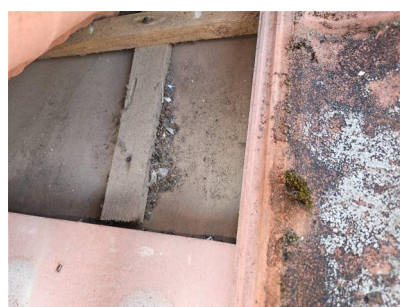
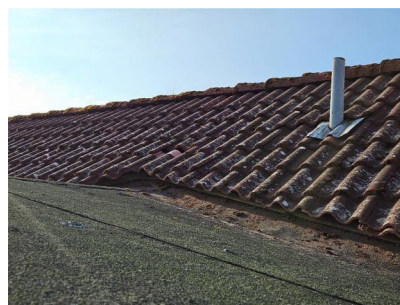
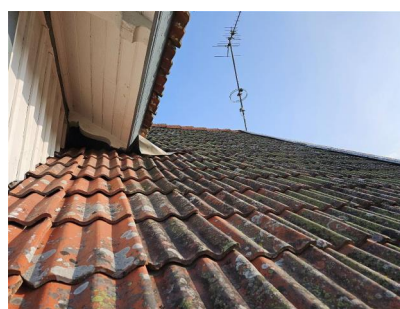
Yttertaket med mosspåväxt/lokala otätheter samt underlagstak av träfiberskivor är äldre och i behov av renovering, del av tak med tegelpannor "bågna" något.

Tak är besiktigt från stege mot hängrännor samt papptak ovan entré då taksäkerhet saknas för att beträda taket.

Taket är äldre och har passerat tiden för sin tekniska livslängd. Renovering av yttertaket rekommenderas. Kontakta en takentreprenör för en renovering. I samband med renoveringen bör omkringliggande konstruktioner kontrolleras för att upptäcka eventuella följdskador.

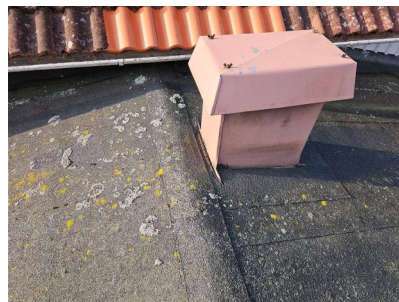
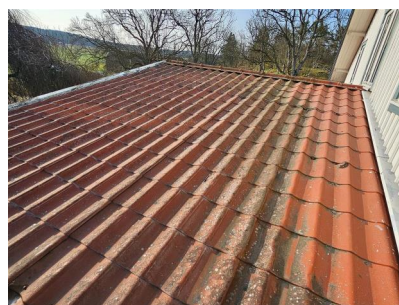
Takpappen (med vissa krackeleringar) samt takpanneplåt på tillbyggda delar/takkupa är äldre, mindre mekanisk åverkan noterades på plåttak som även saknar nocktätning.

Brister i utvändiga taktäckningen kan leda till att regn- eller smältvatten tränger ner i underliggande takkonstruktion och orsakar fuktrelaterade skador, vilket kan medföra mikrobiella skador.

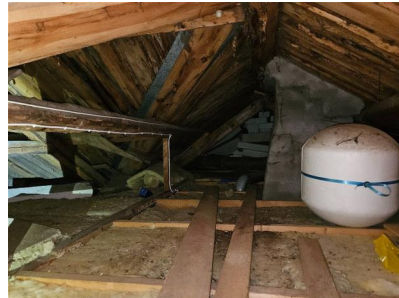
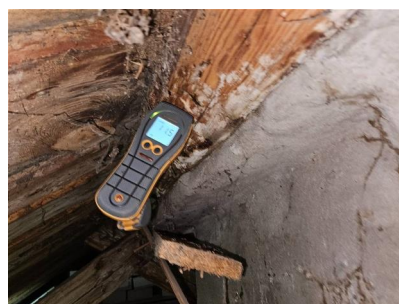
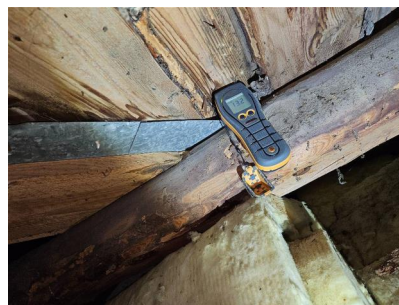
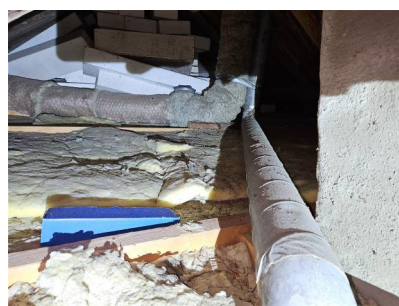
Mikrobiell påväxt finns lokalt samt äldre fuktfläckar noterades på underlagstaket, oisolerad ventilationskanal finns.

Vid fuktkvotmätning som utfördes stickprovsvis i underlagstak uppmättes fuktkvoter under den kritiska gränsen för mikrobiell tillväxt (vanligt förekommande i liknande hus).

Risk för mikrobiell tillväxt föreligger om den relativa fuktigheten (RF) i den omgivande luften är över 75% vilket i furuvirke motsvarar en fuktkvot (FK) på 17%.

Fuktkvoter uppmättes till 11,5-13,2% i underlagstak.

Den upptäckta mikrobiella påväxten på underlagstaket kan vara ett tecken på att vinden tillförs/har tillförts fukt inifrån bostaden och/eller uteluften.

Vi rekommenderar en fördjupad undersökning för att bedöma orsak och omfattning, landgångar är något bristfälliga i utrymmet.

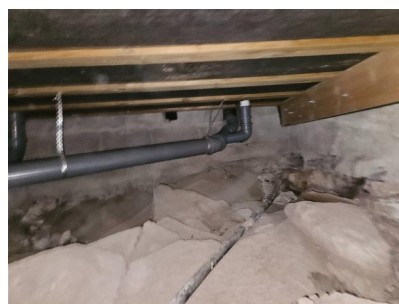
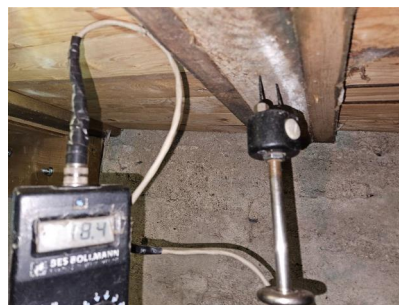
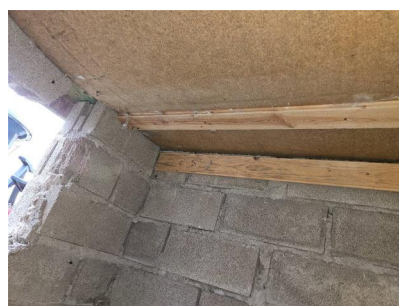
Vid kontroll av konstruktionen i mindre inspekterbar krypgrundsdel under entréhall uppmättes fuktvärden något över kritisk fuktnivå för mikrobiell tillväxt som ytterst lokalt påvisades i underlagstak, krypgrundsdel under övriga tillbyggnader saknar lucka samt att grundkonstruktion under huvudhus är okänd/obesiktbar.

Uteluftsventilerade kryp/torpargrunder med bjälklag av organiskt material har ofta fuktskador på grund av naturlig fuktpåverkan. Detta kan resultera i mikrobiella skador.

Risk för mikrobiell tillväxt föreligger om den relativa fuktigheten (RF) i den omgivande luften är över 75% vilket i furuvirke motsvarar en fuktkvot (FK) på 17 %.

Fuktkvoten uppmättes i underkant träbjälklag till 18,4%.

Vi rekommenderar en fördjupad undersökning för att bedöma orsak och omfattning, Det är viktigt att tänka på att denna rekommendation om fördjupad undersökningen gäller alla grundkonstruktioner, inga avvikande lukter upplevdes för övrigt i huset

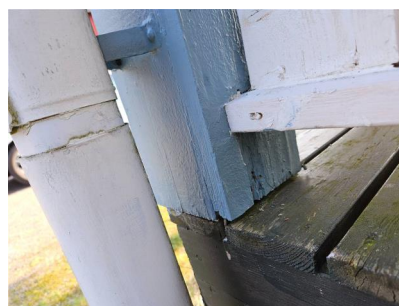
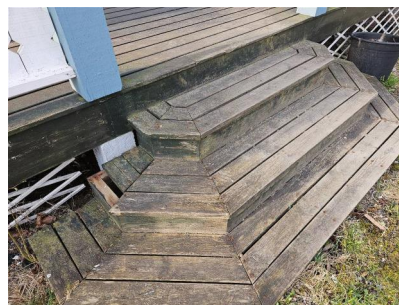
Mindre rötskador finns i stående pelare samt underhållsbehov kring trädetaljer.

Underhåll/renovering rekommenderas.

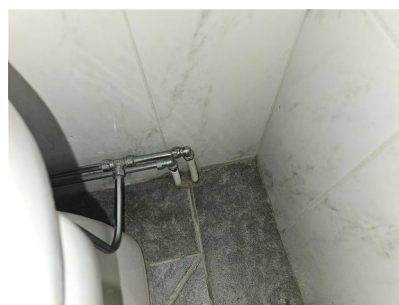
Våtutrymmet har äldre yt-/tätskikt där klinker har lagts ovan plastmatta, rörgenomföringar finns i golv samt att golvlutning mot golvbrunn är något bristfälligt utförd utanför duschzon.

Eftersom funktionen, som innebär att ytskiktet/tätskiktet ska vara vattentätt, kan vara nedsatt med okulära brister finns en ökad risk att vatten tränger igenom ytskiktet/tätskiktet med vattenskador i omkringliggande konstruktioner som följd.

Eftersom ytskiktet i utrymmet består av klinker som lagts direkt på befintlig plastmatta kan även vidhäftningen mellan klinker och plastmatta vara svår att uppnå. Risk finns att klinkerplattorna släpper från underlaget.

Rörgenomföringar i golvet medför en ökad risk för att vatten tränger ner i omkringliggande konstruktioner och orsakar fuktskador. Vid uppbyggnaden av utrymmet var detta tillåtet och utförandet anses därför vara fackmässigt utfört. I dagens branschregler är detta inte längre tillåtet.

Normala fuktvärden indikerades mot klinker/kakel.

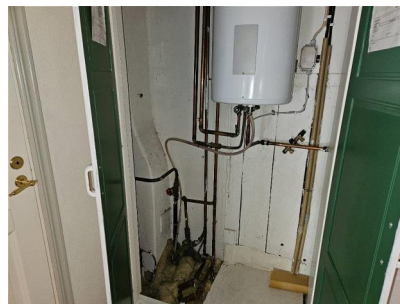
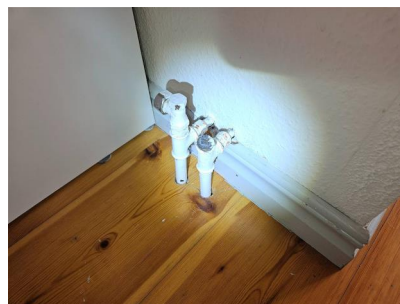
- ⚠ Varmvattenberedaren är olämpligt placerad.

När varmvattenberedaren finns i ett utrymme utan tätskikt ökar risken för fuktrelaterade skador i omkringliggande konstruktioner vid ett läckage.

Vissa delar av husets rör- /värmeledningssystem är äldre.

Detta behöver inte betyda att systemen har några allvarliga brister, men äldre rör-/värmeledningssystem kan ha nedsatt funktion/brister på grund av sin ålder, vilket i värsta fall kan leda till läckage.

Lokala spår efter smådjur noterades i mineralullsisolering där även en avvikande lukt upplevdes.

Golv i huset är något lutande/ojäma samt i utrymmet sviktande.

Vi rekommenderar att en fackman kontaktas för att kontrollera husets rör- /värmeledningssystem samt för att hjälpa er med eventuella åtgärder. Observera att ingen besiktning av dessa system har ingått i uppdraget.

Om problem med smådjur uppdagas bör kontakt med aktuellt hemförsäkringsbolag tas för bedömning av orsak/omfattning samt lämplig åtgärd.

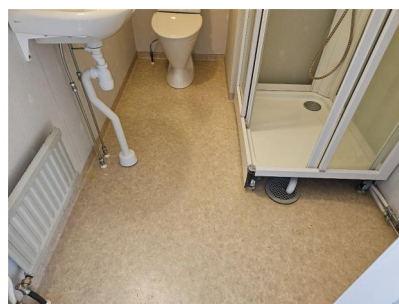
Våtutrymmet har äldre yt-/tätskikt och har passerat tiden för sin tekniska livslängd där bl.a. klämring i golvbrunn har släppt.

Fuktindikering i utrymmet gav inga förhöjda fuktindikationer.

Renovering av utrymmet rekommenderas. Kontakta en behörig våtrumsentreprenör för en renovering. I samband med renoveringen bör omkringliggande konstruktioner kontrolleras för att upptäcka eventuella följdskador.
