# Besiktningsprotokoll

Anticimex Försäkringsbesiktning i samarbete med Fastighetsbyrån

| Fastighetsadress:<br>Ingåsvägen 12 | |

| Besiktningsdatum:<br>2025-08-12 | Protokollnummer:<br>69159609 |

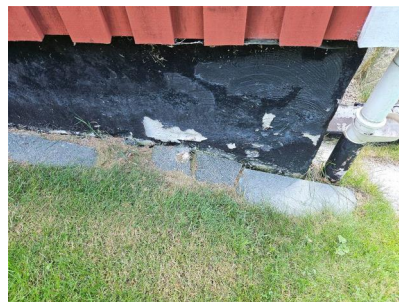
Sprickor/färgsläpp finns i sockel.

Underhåll rekommenderas.

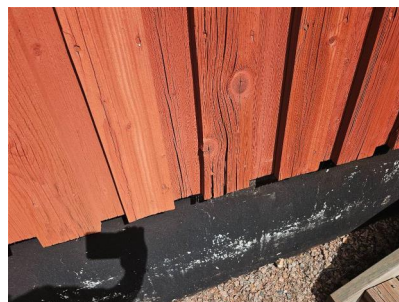
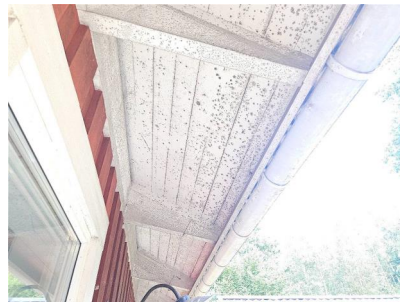
Fasadbeklädnaden har större torrsprickor samt underhållsbehov (även takutsprång)

Fasadbeklädnad och träkonstruktioner där underhållsbehov finns riskerar att få fukt- och rötskador på grund av sämre vattenavvisande förmåga.

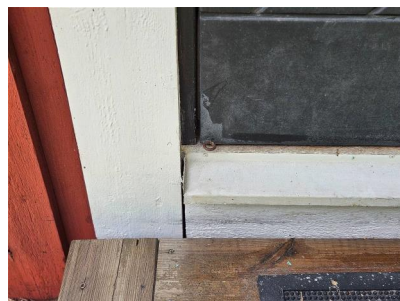
Tröskelbleck är otäta vid infästningar.

Eftersom tröskelblecken är otäta finns risk att vatten rinner in i väggen vilket i sin tur kan leda till fuktskador i väggkonstruktionen.

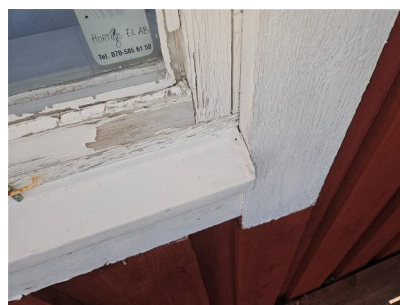
Fönster är i behov av målning/underhåll, lokala otätheter noterades i fönsterblecks infästningar.

Fönsterbågar och fönsterkarmar där målningsbehov finns riskerar att få fukt- och rötskador på grund av sämre vattenavvisande förmåga.

För att öka livslängden på fönster rekommenderas målning och underhåll.

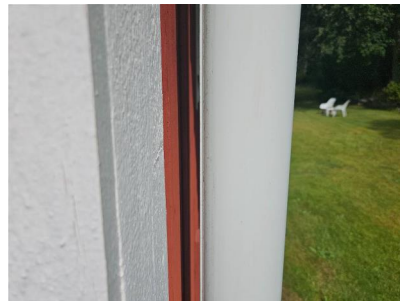
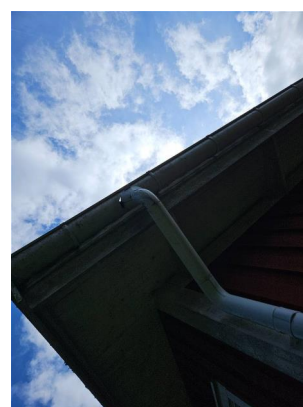
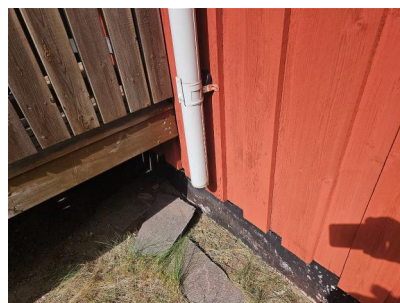
Fals på stuprör vänd mot fasad, lokala otätheter noterades i hängrännas anslutning till stuprör som även ej är anslutet till markledning från entrétag, tätning/renovering rekommenderas.

Falsen på stuprören kan med fördel vändas ut från fasaden för att lättare se om röret blivit skadat efter vinterns påfrestningar samt för att undvika skador på fasad vid ett eventuellt läckage.

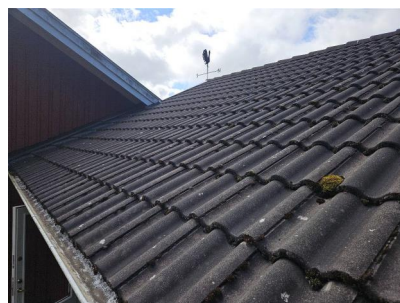
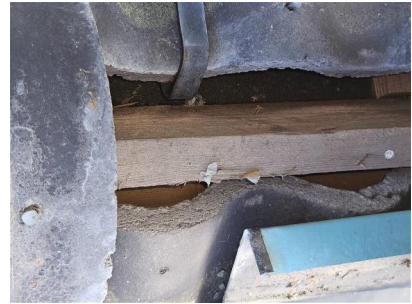
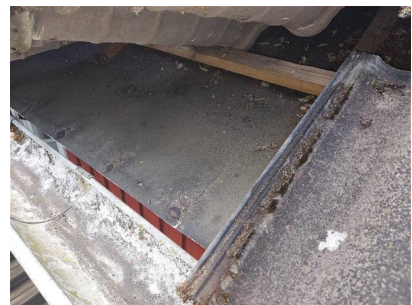
Mosspåväxt finns lokalt på takpannor, vidare saknasnockband/tätning under nockpannor samt fotplåt under nedersta pannraden mot hängränna på tillbyggd del.

Mossa som växer på taket samt övriga noterade brister kan leda till att taktäckningen har ett minskat motstånd mot vatteninträngning. Detta i sin tur kan leda till fuktskador på träläkt och takkonstruktionen vilket kan resultera i mikrobiella skador (angrepp av mikroorganismer).

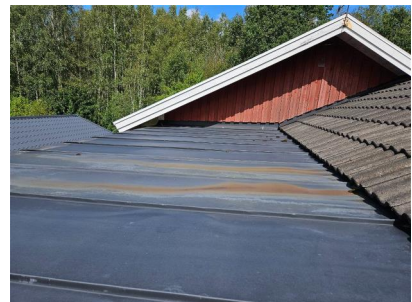
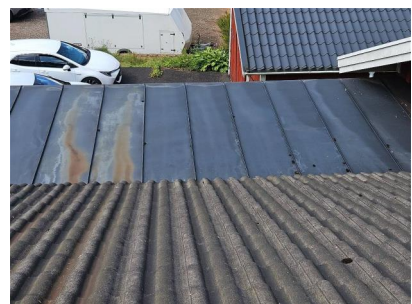
Plåttak ovan uterum har mindre missfärgningar.

Bedöms ej ha lett till följdskador.

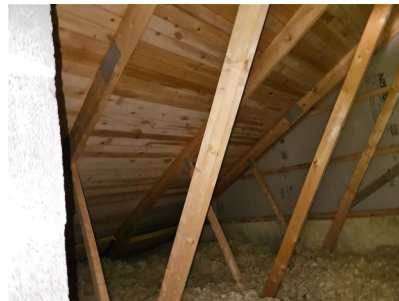
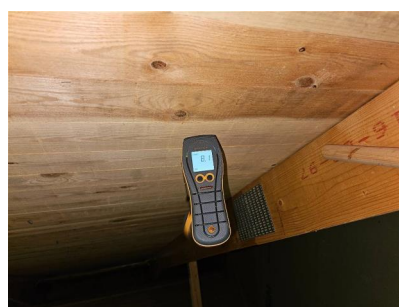
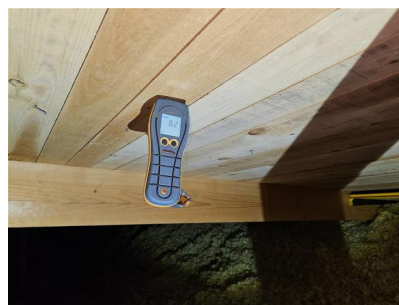
Underlagstaket har vissa missfärgningar, sannolikt äldre.

Vid fuktkvotmätning som utfördes stickprovvis i underlagstak uppmättes fuktkvoter under den kritiska gränsen för mikrobiell tillväxt.

Risk för mikrobiell tillväxt föreligger om den relativa fuktigheten (RF) i den omgivande luften är över 75% vilket i furuvirke motsvarar en fuktkvot (FK) på 17 %.

Fuktkvoter uppmättes till 8,1-8,2% i underlagstak.

Det rekommenderas att dessa missfärgningar/mikrobiella tillväxten hålls under uppsikt för att säkerställa att dessa inte sprider sig, om detta sker bör en mer fördjupad undersökning utföras för att bedöma orsak/omfattning.

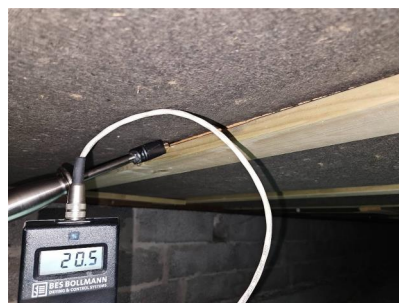
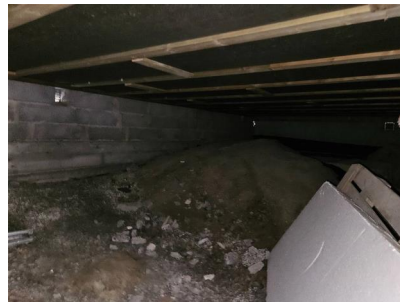
Vid kontroll av konstruktion uppmättes fuktvärden över kritisk fuktnivå, åldersbeständig plastfolie saknas på markytan.

Uteluftsventilerade krypgrunder med bjälklag av organiskt material har ofta fuktskador på grund av naturlig fuktpåverkan. Detta kan resultera i mikrobiella skador.

Risk för mikrobiell tillväxt föreligger om den relativa fuktigheten (RF) i den omgivande luften är över 75% vilket i furuvirke motsvarar en fuktkvot (FK) på 17 %.

Fuktkvoten uppmättes i underkant träbjälklag till 20,5%.

För att undvika detta så måste grundens klimat bli torrare. Läs Anticimex faktablad om uteluftsventilerade krypgrunder för tips och råd.

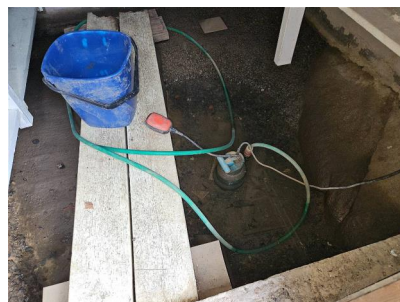
Fritt stående vatten noterades lokalt vid inträdet till krypgrunden (tillbyggd del).

Vi rekommenderar en fördjupad undersökning för att bedöma orsak och omfattning.

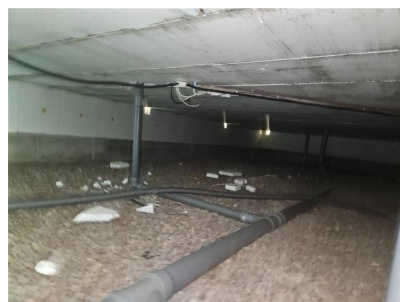
Åldersbeständig plastfolie saknas på markytan till krypgrund med betongbjälklag.

Kontroll av konstruktion med fuktkvotsmätning kunde ej utföras då inga organiska material finns i originalkrypgrund.

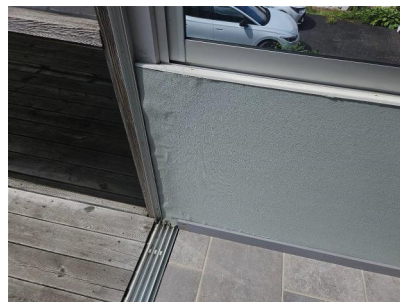
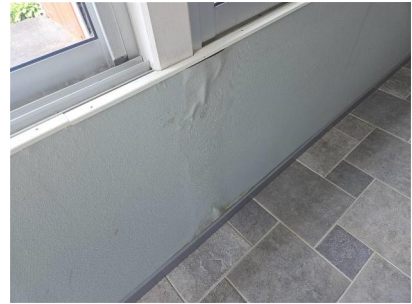
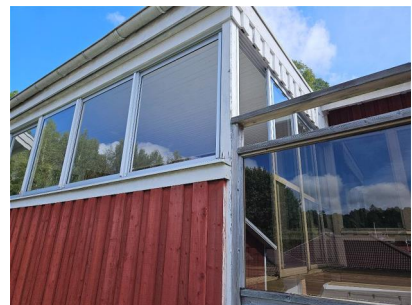
Väggen har fuktfläckar.

Fuktfläckar kan bero på olika saker, och kan vara ett tecken på en tidigare eller en pågående fuktskada.

Viss svikt noterades på klinkergolv.

Vi rekommenderar en fördjupad undersökning för att bedöma orsak och omfattning.

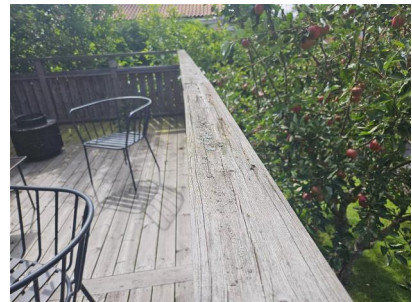
Altanräcke är i behov av underhåll.

Vi rekommenderar att du utför målning/underhåll av altan.

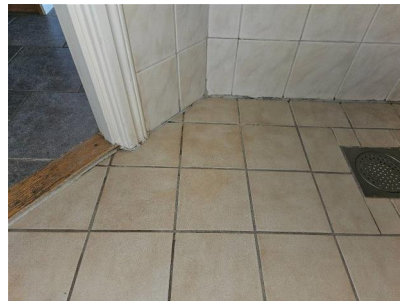
Våutrymmet har äldre yt-/tätskikt, vidare är dörrtröskel/foder placerat nära duschzon.

Eftersom funktionen, som innebär att ytskiktet/tätskiktet ska vara vattentätt, kan vara nedsatt finns en ökad risk att vatten tränger igenom ytskiktet/tätskiktet med vattenskador i omkringliggande konstruktioner som följd.

Normala fuktvärden indikerades mot klinker/kakel.

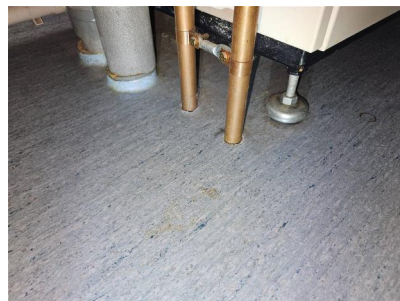
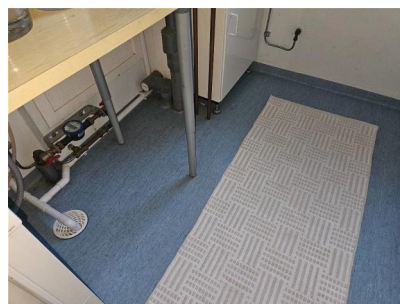
Våutrymmet har äldre yt-/tätskikt, otätheter finns kring rör genomföringar i golvmatta

Eftersom funktionen, som innebär att ytskiktet/tätskiktet ska vara vattentätt, kan vara nedsatt finns en ökad risk att vatten tränger igenom ytskiktet/tätskiktet med vattenskador i omkringliggande konstruktioner som följd.

Fuktindikering i utrymmet gav inga förhöjda fuktindikationer.

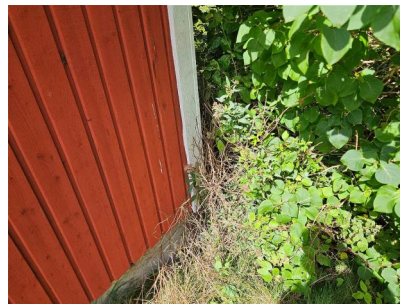
Växter finns i anslutning till byggnaden.

När det finns rabatter och växter nära byggnaden finns risk att fukt stannar kvar i väggarna. Detta kan i sin tur orsaka invändiga fuktskador. Växternas rötter kan också skada grundmuren och sätta dräneringsledningen ur funktion.

Området närmast huset rekommenderas att vara fritt från växtlighet.

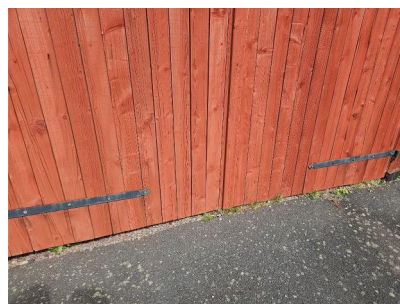
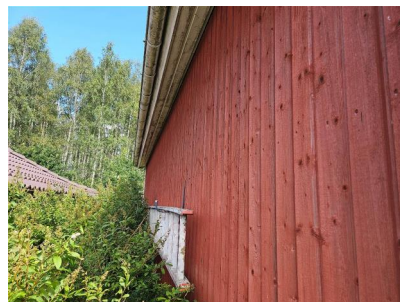
Fasadbeklädnaden/dörrar har torrsprickor.

Fasadbeklädnad och träkonstruktioner där målningsbehov finns riskerar att få fukt- och rötskador på grund av sämre vattenavvisande förmåga.

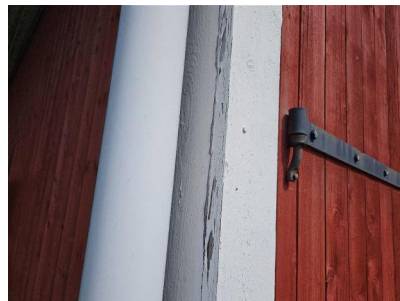
Fals på stuprör vänd mot fasad.

Falsen på stuprören kan med fördel vändas ut från fasaden för att lättare se om röret blivit skadat efter vinterns påfrestningar samt för att undvika skador på fasad vid ett eventuellt läckage.

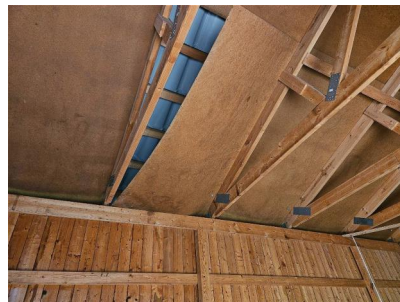
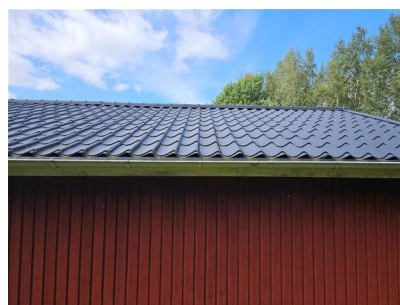
Fuktfläckar noterades på underlagstak som lokalt även har släppt från sin infästning

Den upptäckta fuktskadan kan vara ett tecken på en tidigare eller en pågående läckage.

Vi rekommenderar en fördjupad undersökning tillsammans med en takentreprenör för att bedöma orsak och omfattning.
