Annekärr 2:11

Södra Annekärrsvägen 15

| Uppdragsnummer | O28841 |
| Besiktningsdatum | 2025-08-14 |

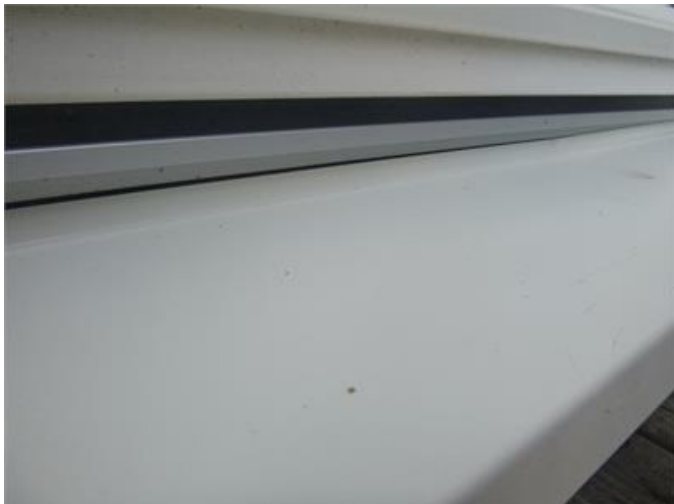
| Besiktningsresultat | | | | | |
|---|---|---|---|---|---|
| Fönster/Dörrar | | X | | | Vissa fönster är i behov av målning/underhåll. Otätheter/brister noterades vid/med vissa plåtdetaljer. Se kommentar/riskanalys. Bild 1 |

Om plåtdetaljer är otäta/bristfälliga finns det en risk att vatten kan tränga in och orsaka skador som påverkar fastigheten negativt.

Bilden visar exempel på plåtdetalj (tröskelplåt) där otätheter/brister förekommer.

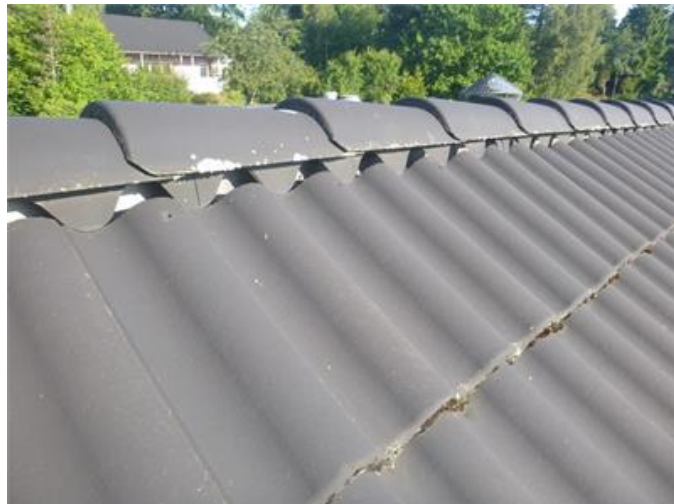
| Besiktningsresultat | | | | | |
|---|---|---|---|---|---|
| Tak | | X | | | Mossa förekommer på taktäckningen, vilket bör avlägsnas. Vissa plåtdetaljer är i behov av målning/underhåll. Ströläkten består av en tunnare typ. Nockpannor/översta pannraden är bitvis i behov av justering/otätheter förekommer. Se kommentar/riskanalys. Bild 2 |

Om det förekommer brister i taktäckningen kan det ha ett minskat motstånd mot vatteninträngning. Detta i sin tur kan leda till fuktskador som kan påverka byggnaden negativt.

Bilden visar exempel på därnockpannor/översta pannraden är i behov av justering/otätheter förekommer.

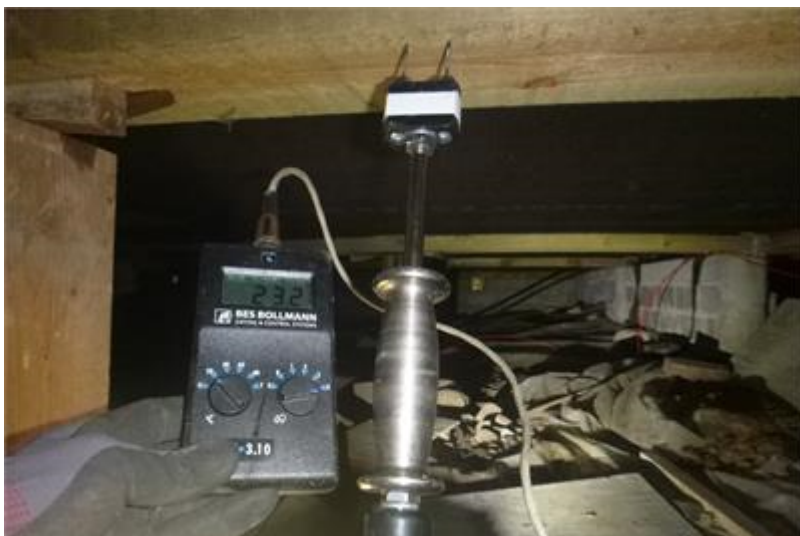
Utifrån erfarenhet betraktas krypgrunder som riskkonstruktioner. På grund av förhöjd fuktstatus- dels orsakad av fuktvandring från marken och dels orsakad av uteluft som släpps in i grunden främst under den varma tiden av året – kan följdskador med negativ inverkan på såväl byggnaden som inomhusmiljön uppstå i utrymmet och angränsande konstruktioner (t.ex. överliggande bjälklag och uppreglad golvkonstruktion). Vidare är det känt att träskyddsbehandlat virke användes i stor utsträckning i hus som uppfördes under sextio- sjuttio- och åttiotalet vilket i många fall har medfört att en besvärande lukt har upplevts i byggnader.

Det kritiska gränsvärdet för mikrobiell tillväxt är ca 17% fuktkvot i trä och för rötskador/svamp ca 28% fuktkvot i trä.

Vid kontroll av konstruktion mättes fuktkvoter stickprovsvis i trossbottens undersida till ca 23% fuktkvot. Mikrobiell påväxt, träskyddsbehandlat material samt spill material förekommer i utrymmet.

Det rekommenderas att denna besiktning kompletteras med en fördjupad undersökning för att utreda orsaken till samt omfattningen av de fuktelaterade skadorna/bristerna.
