Montören 3

Drakvägen 14

36532 Lessebo

| Besiktningsdatum | 2025-08-13 |

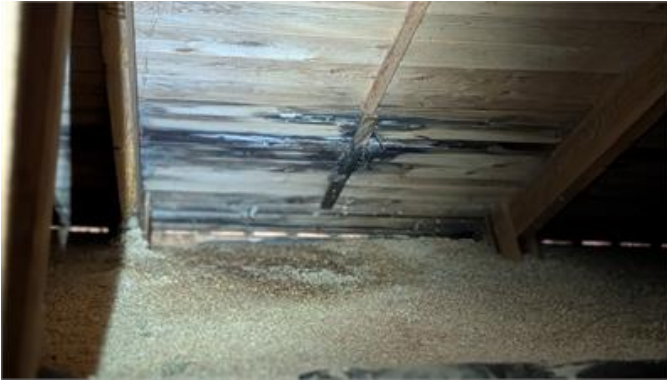
| Besiktningsresultat | | | | | |
|---|---|---|---|---|---|
| Vind | | | X | | Läckage i yttertak förekommer baksida hus, se kommentar Tak. |

**Tak:** Taket är det ursprungliga från byggnation och anses ålderstigen vilket lett till läckageskada baksida hus vilket medför att vatten letar sig in på vindsbjälklaget. Renoveringsbehov föreligger vilket då vanligtvis innefattar, byte av skadad svall, underlagspapp, läkt och pannor samt plåt såsom plåthuvar och hängrännor och stuprör.

Vind: Läckage i yttertak förekommer baksida hus, se kommentar Tak.

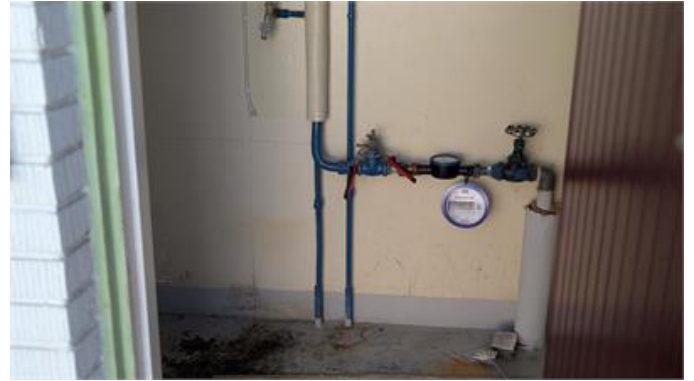
| Besiktningsresultat | | | | | |
|---|---|---|---|---|---|
| Förråd | | | X | | Vattenutkastaren har stått och dropp läckt vilket lett till fuktskada i nedre del av anslutande vägg. Åtgärdsbehov föreligger. |

Förråd: Vattenutkastaren har stått och dropp läckt vilket lett till fuktskada i nedre del av anslutande vägg. Åtgärdsbehov föreligger.

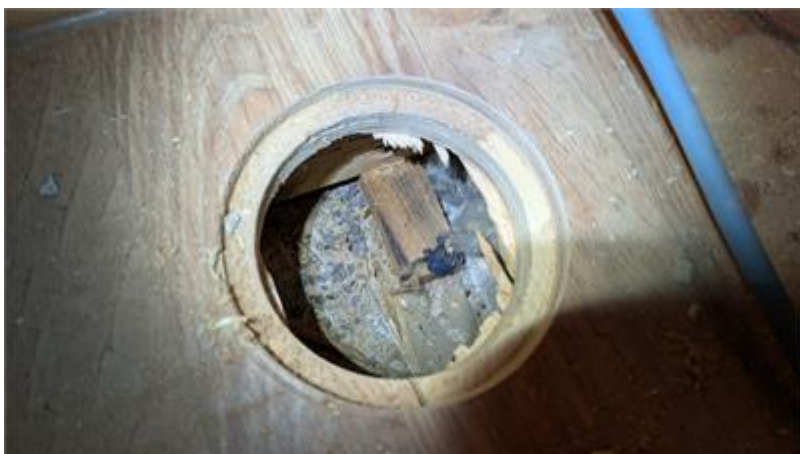
## Bilaga 1 för kontroll av valda konstruktioner

| Konstruktionsuppbyggnad | Uppreglad golvkonstruktion med ned gjutna spikreglar av träskyddsbehandlat virke. |

Stickprovskontroll via provhål under spis visade fuktkvot på 11 % i nedgjuten spikregel. Det kritiska gränsvärdet för mikrobiell tillväxt brukar anges till ca 17% fuktkvot (FK). Nedgjuten spikregel var träskyddsbehandlad och lukt av kemisk karaktär upplevdes från materialet.

Huset har uppreglade golv, vilket betecknas som riskkonstruktion med avseende på fukt- och mikrobiella skador. Indikationer har erhållits att skador kan föreligga då träskyddsbehandlat virke i konstruktion avger kemisk lukt och det rekommenderas därför att en fortsatt teknisk undersökning utförs. Se Bilaga 1 för kontroll av valda konstruktioner samt Se protokollets sida 9. Pos. 9.
