# Besiktningsprotokoll

Anticimex Försäkringsbesiktning i samarbete med Fastighetsbyrån

| Fastighetsadress:<br>Ekhagagatan 94 | |

| Besiktningsdatum:<br>2025-08-13 | Protokollnummer:<br>69187358 |

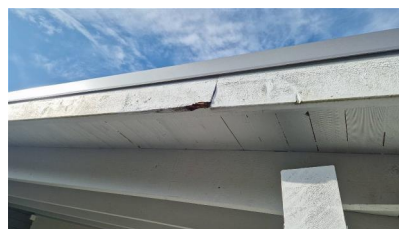
Rötskada noteras i vindskiva i skarven nära takfoten mot framsidan.  
Rekommenderas att byta skadad bräda.

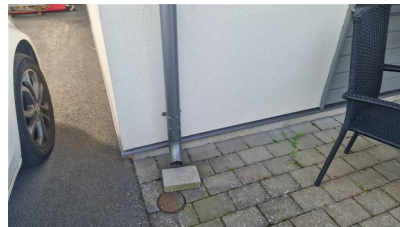
Stuprör är inte anslutet på markledning.

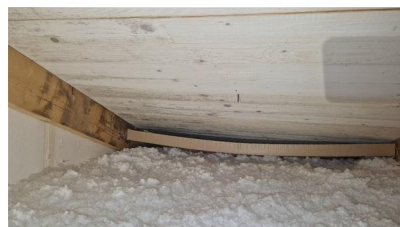
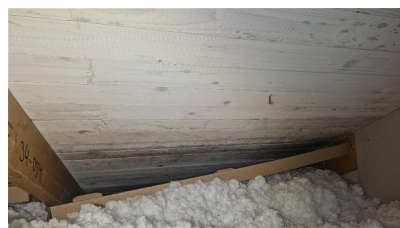
Mindre mängd påväxt vid takfot.

Se notering vind.

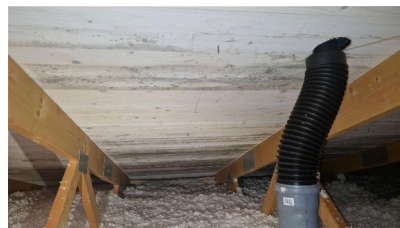
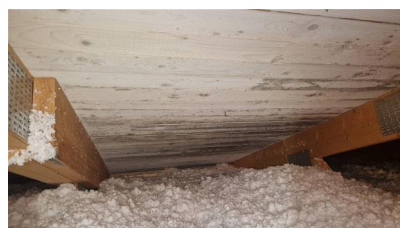
På vinden observerades mikrobiell påväxt på underlagstaket ner mot takfoten. En fördjupad utredning rekommenderas för att fastställa orsak och behov av eventuella åtgärder.

Mikrobiell påväxt har noterats på underlagstaket runt avluftningen samt ner mot takfoten, både på fram- och baksida.

Huset är uppfört 2014 och har sannolikt en diffusionstät plastfolie som ångspärr samt ett FTX-system som ventilerar bort fuktillskott från inomhusluften. Trots detta har mikrobiell påväxt uppstått, vilket tyder på att vinden tillförs fukt – antingen från inomhusmiljön via otätheter eller från uteluften vid ogynnsamma klimatförhållanden.

Vi rekommenderar en fördjupad undersökning för att fastställa orsak och omfattning samt för att bedöma behov av åtgärder.

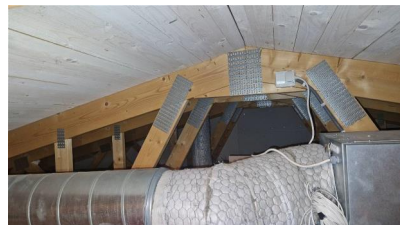
Vid kontroll av vinden uppmättes fuktvärden under kritisk fuktnivå för mikrobiell tillväxt.

Fuktkvoten i underlagstak/takbjälkar uppmättes till 8 %.

Risk för mikrobiell påväxt föreligger om fuktkvoten överstiger 17%.

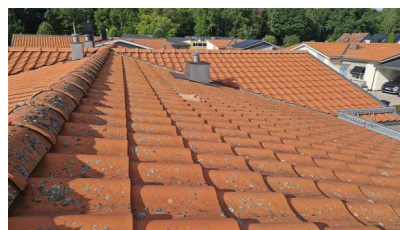
Mindre mängd mossor börjar att komma på takpannor.

Taket är besiktat från mark och förrådstak.

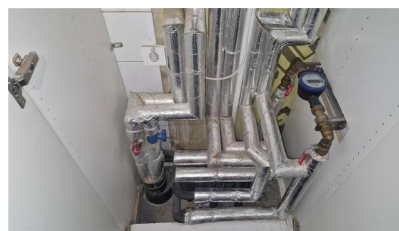
Under fjärrvärmecentralen kommer rör upp i golvet för nära varandra i uppbyggd klack.

Detta försvårar möjligheten att tät ordentligt runt dessa rör.

Vid ett eventuellt läckage riskerar fukt att tränga in i angränsande konstruktioner.

Ett vattenlarm kan med fördel monteras i detta skåp för att tidigt upptäcka eventuella läckage.

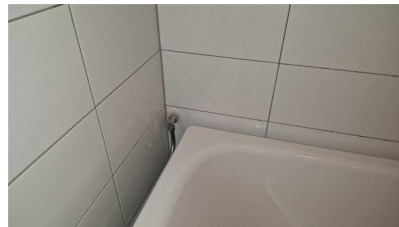
Rör genomföring är placerad i vägg, vilket i sig innebär en ökad risk för fuktskador vid bristande tätning. Genomföringen är dessutom placerad nära hörnet, vilket kan försvåra tätning ytterligare och öka risken för att fukt tränger in i bakomliggande konstruktioner.

I detta fall är genomföringen placerad på motsatt sida av blandaren, vilket bedöms medföra en begränsad risk.

Vattenlåset i brunnen är inte original från Purus.
