# Besiktningsprotokoll

Anticimex Försäkringsbesiktning i samarbete med Fastighetsbyrån

| Fastighetsadress:<br>Mölnerud Där sö 1 | |

| Besiktningsdatum:<br>2025-08-13 | Protokollnummer:<br>69181420 |

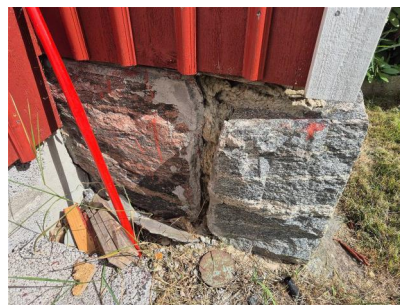
#### Utvändigt / Sockel

Otätheter finns i naturstens-sockeln.

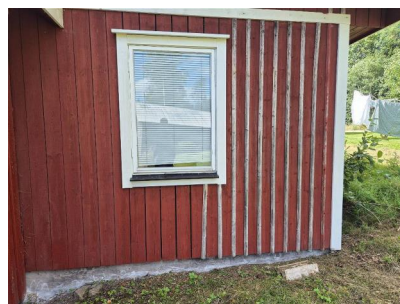
#### Utvändigt / Fasad

Fasadpanelen tar torrsprickor och färgsläpp, skarvad panel finns.

Underhållsbehov föreligger allmänt för att undvika skada i bakomliggande konstruktioner.

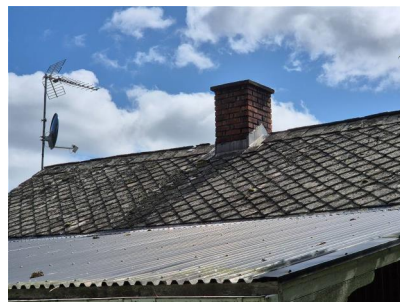
### Utvändigt / Tak

Äldre skiffertak.  
Mindre mosspåväxt förekommer.

Spikat korrugerat plåttak på tillbygge baksida.

Sammantaget så kan äldre tak drabbas av fuktinträning som kan, om underlagstak/papp är uttorkad, leda till fuktskada.

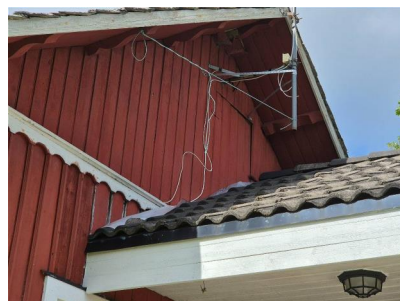
### Utvändigt / Vind

Vindsutrymmet kunde inte besiktas då säker transportväg till luckan saknas.

Max höjd för en ej väggfast steg är 4 meter (steg saknas på takbeklådnaden)

Vi rekommenderar en kompletterande besiktning när säker transportväg installerats.

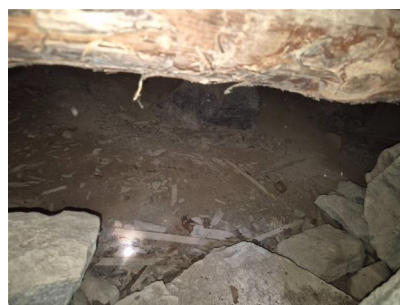
### Utvändigt / Torpargrund

Torpargrunden har ej besiktigats då lucka till utrymmet saknas.

Uteluftsventilerade grunder med bjälklag av organiskt material har ofta fuktskador, som kan resultera i mikrobiella skador (angrepp av mikroorganismer) och i värsta fall rötskador. Torpargrunden har inte kunnat besiktigas eftersom det inte finns någon inspektionslucka in till grunden.

Via ventiler kan man se att ångspärr finns ej mot marken, viss mängd organiskt material finns mot markytan.

Vi rekommenderar en kompletterande besiktning när en inspektionslucka installerats.

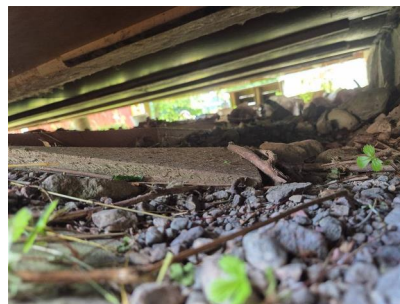
### Utvändigt / Plintgrund under entré

Trångt utrymme mellan mark och bjälklag.  
Grundstenar av natursten och gjutna plintar.  
Fuktkvoter uppmättes ca 1m in från fasadavslut till 14% Risk för mikrobiell tillväxt sker vid en relativ fuktighet vid 75% vilket motsvarar 17% fuktkvot i furuvirke.  
Plintgrund är en känd riskkonstruktion som, likt krypgrund, kan drabbas av fuktrelaterade skador och obehaglig lukt kan spridas till boendemiljön.

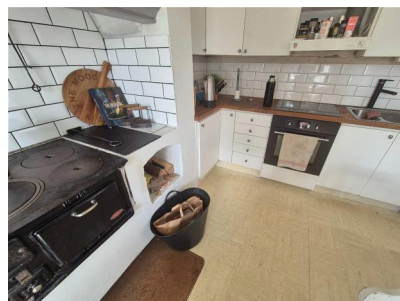
### Entréplan / Kök

Droppskydd finns ej under kyl/frys eller i diskbänksskåp och avloppsslangen till diskmaskinen är ej förankrad i stommen med bygel.

Sammantaget finns en ökad risk för fuktskador vid läckage.

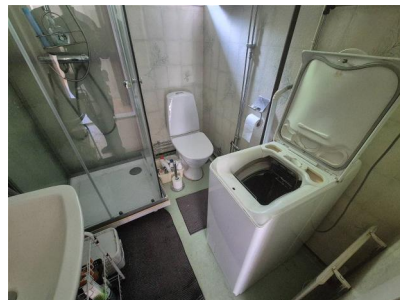
### Entréplan / Dusch/Toalett

Plastmatta på golv och väggar. Duschkabin och varmvattenberedare finns installerad

Våutrymmet har äldre yt-/tätskikt samt golvbrunn och rör genomföringar finns i golv.

Eftersom funktionen, som innebär att ytskiktet/tätskiktet ska vara vattentätt, kan vara nedsatt finns en ökad risk att vatten tränger igenom ytskiktet/tätskiktet med vattenskador i omkringliggande konstruktioner som följd.

Fuktindikering i utrymmet gav inga förhöjda fuktindikationer.
