**Fastighetsuppgifter**

Symfonin 8

Etydvägen 7

## Bilder och beskrivningar

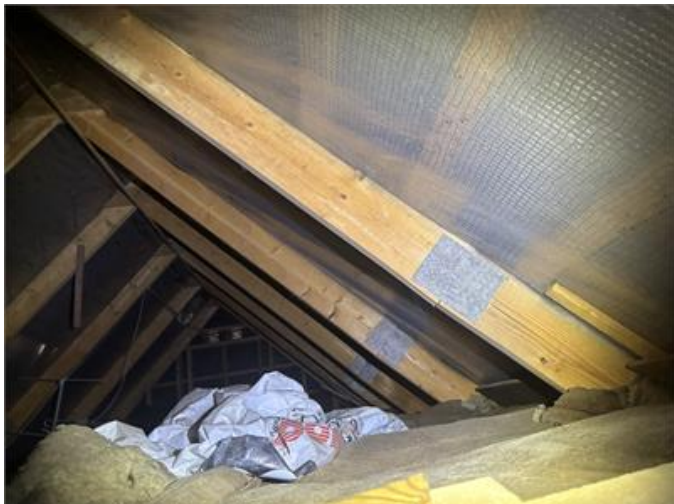
Nockvind

| Besiktningsresultat | | | | | |
|---|---|---|---|---|---|
| <b>Nockvind</b> | | X | | | Ångspärr är delvis sprucken, vilket medför ökad risk för fuktskador på vind och underlagstak. |
