Rabarbern 4

Irisgatan 22

| Uppdragsnummer | S16564 |
| Besiktningsdatum | 2025-08-14 |

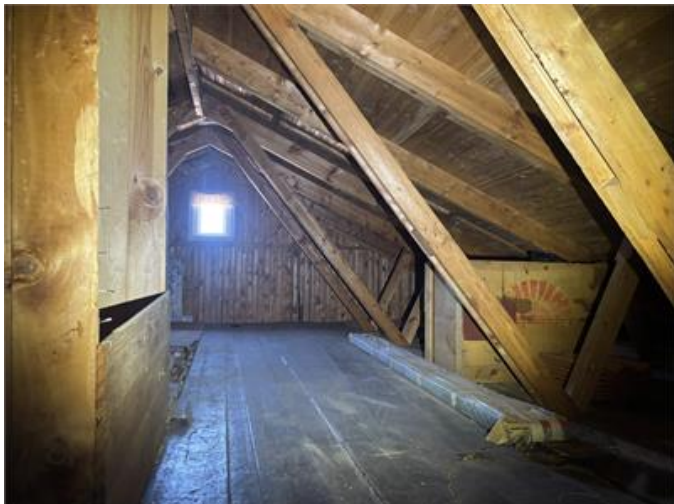
| Besiktningsresultat | | | | | |
|---|---|---|---|---|---|
| Nockvind 1 | | X | | | Fuktfläckar förekommer på underlagstak, vilket bör kontrolleras regelbundet för att fastställa om åtgärdsbehov föreligger. |

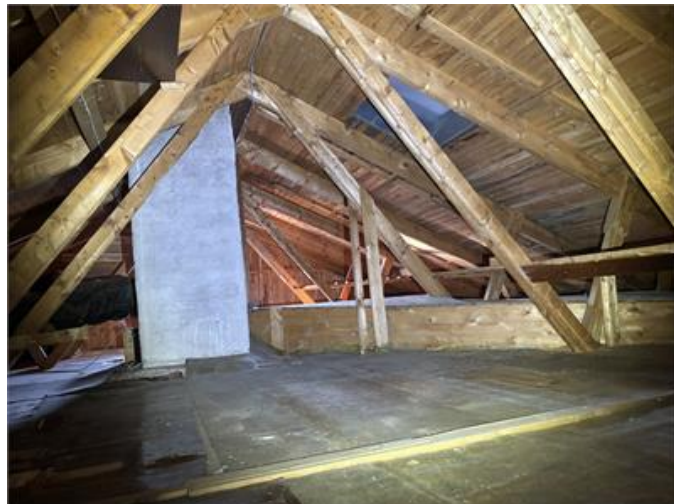
| Besiktningsresultat | | | | | |
|---|---|---|---|---|---|
| Nockvind 2 | | X | | | Fuktfläckar förekommer på underlagstak, vilket bör kontrolleras regelbundet för att fastställa om åtgärdsbehov föreligger. |

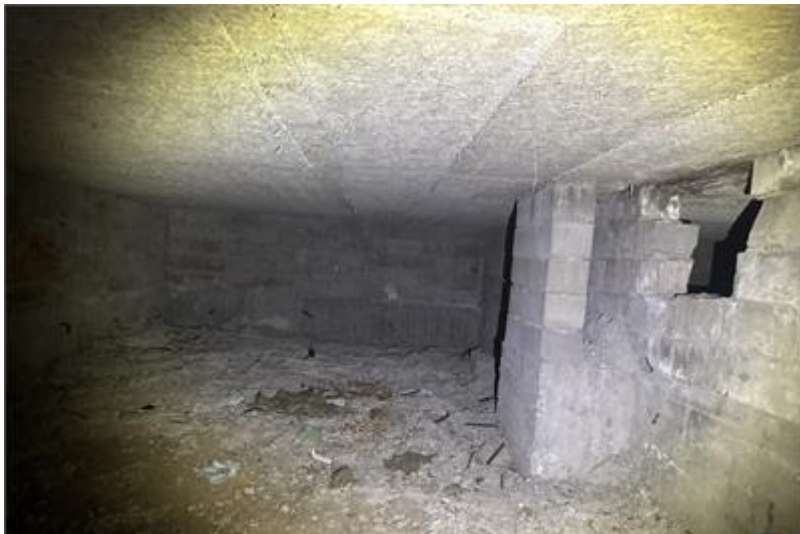
| Besiktningsresultat | | | | | |
|---|---|---|---|---|---|
| | | X | | | Både mikrobiell påväxt och förhöjd fuktindikation förekommer på blindbotten, se kommentar/riskanalys. |

Fuktkvoten uppmättes i blindbotten till <28% FK.

Det kritiska gränsvärdet för mikrobiell tillväxt brukar anges till ca 17% fuktkvot (FK).

Notera att stickprovsmässig undersökning är utförd samt att mätvärden normalt sett kan variera över årstiderna. För att säkert fastställa konstruktionens kondition och fuktstatus måste en mer omfattande undersökning utföras. Mätvärdet är över gränsvärdet för mikrobiell påväxt, åtgärd bör övervägas.
