**Fastighetsuppgifter**

Sundbyholm 2:64

Källarbacksvägen 10

| Uppdragsnummer | A33746 |

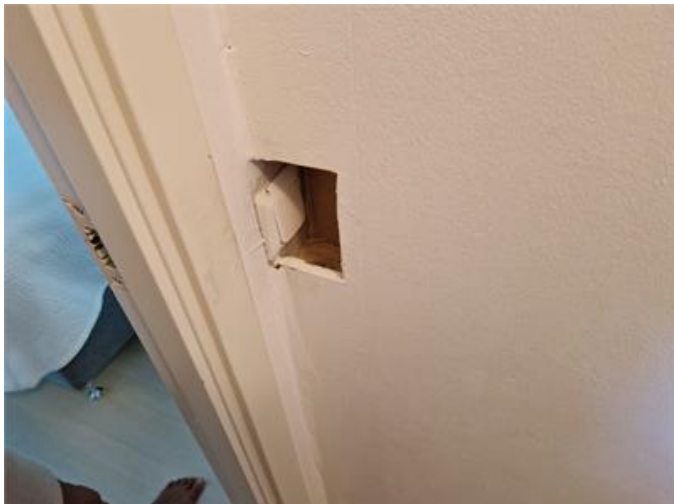
| Besiktningsresultat | | | | | |
|---|---|---|---|---|---|
| Klädkammare | | x | | | - Öppen isolering vid strömbrytare. Se även bild sid 5.<br>- Fuktskydd saknas i installationsutrymme för golvvärme. Installation av fuktvakt rekommenderas. |

Klädkammare:  
Öppen isolering vid strömbrytare.
