# Besiktningsprotokoll

Anticimex Försäkringsbesiktning i samarbete med Fastighetsbyrån

| Fastighetsadress:<br>Tvärdalen Botten 1 | |

| Besiktningsdatum:<br>2025-08-13 | Protokollnummer:<br>69178107 |

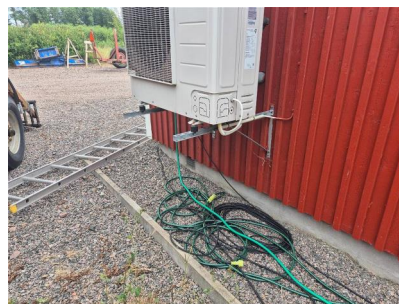
Kondensvatten från luftvärmepumpens utedel leds inte bort från husgrunden.

Detta medför ökad risk för att vatten tränger in i anslutande konstruktioner, vilket i sin tur kan leda till fuktrelaterade skador. Observera att besiktning av byggnadens värmesystem eller värmepumpen inte har ingått i uppdraget.

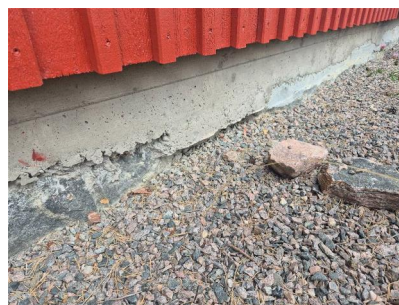
Spår efter gjutning av betongplatta förekommer.

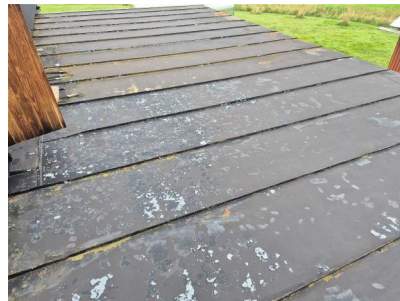
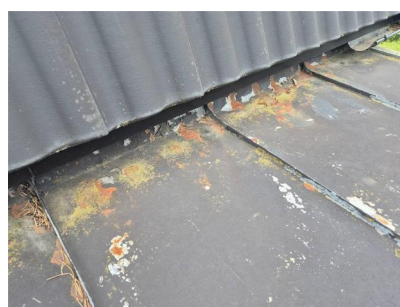
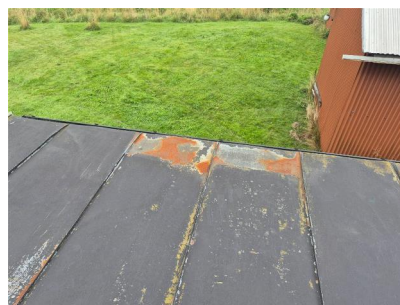
Plåttaket har rostangrepp.

Brister i taktäckningen kan leda till att regn- eller smältvatten tränger ner i underliggande takkonstruktion och orsakar fuktskador.

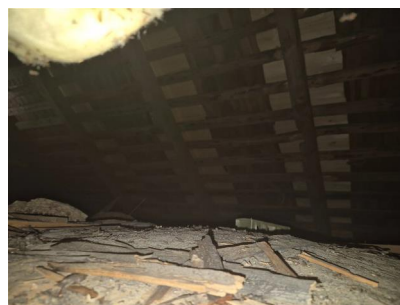
Delar av underlagstak är utbytt, äldre fläckar finns på ej utbytta delar av underlagstak.

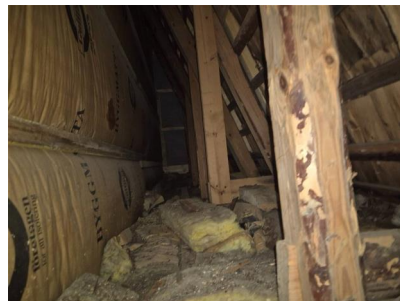
Fuktkvoter uppmättes i takstolar och underlagstak till mellan 10-11% Risk för mikrobiell tillväxt inträffar vid 75% relativ luftfuktighet vilket motsvarar 17% fuktkvot i furuvirke. Observera att fuktigheten på vinden ändras över säsongen, fuktigast är det vindtertid.

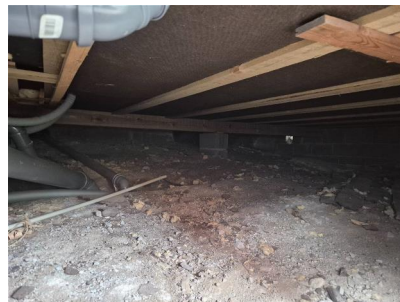
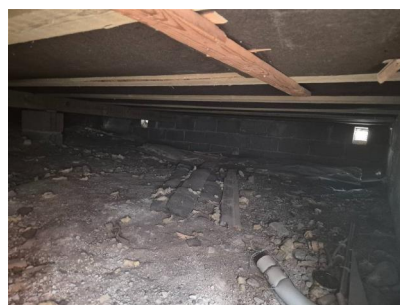
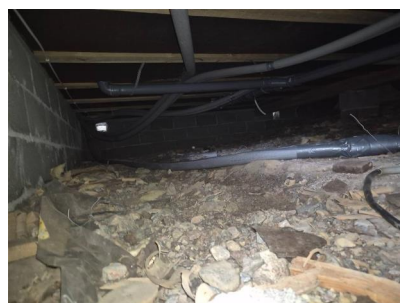
Fuktkvoter uppmättes i bärlinor samt blindbottenbrädor till mellan 13-16% Risk för mikrobiell tillväxt sker vid en relativ fuktighet vid 75% vilket motsvarar 17% fuktkvot i furuvirke.

På marken, som saknar ångspärr, finns viss mängd organiskt material samt semi-organisk isolering.

Lokalt finns spår av mindre mängd mikrobiell påväxt, främst invid ventiler i sockeln.

Uteluftsventilerade kryp-och torpargrunder med bjälklag av organiskt material har ofta fuktskador på grund av naturlig fuktpåverkan. Detta kan resultera i mikrobiella skador (angrepp av mikroorganismer) och, i värsta fall, rötskador. Mikrobiell lukt kan då spridas till boendemiljön.

Tillbyggets torpargrund, som i sig är en så kallad känd riskkonstruktion, bör städas ur från organiskt material på marken. Denna konstruktion bör dessutom inspekteras flertalet gånger per år för att tidigt upptäcka eventuella fuktproblem.

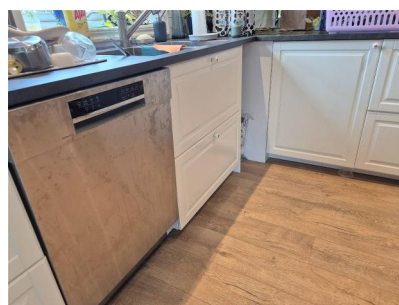
Fuktskydd saknas i diskbänksskåp.

Utan fuktskydd är det svårt att upptäcka läckage från rörledningar. Vatten kan då tränga in i omkringliggande konstruktioner och orsaka fuktskador.

För att upptäcka eventuella läckage, installera ett fuktskydd.

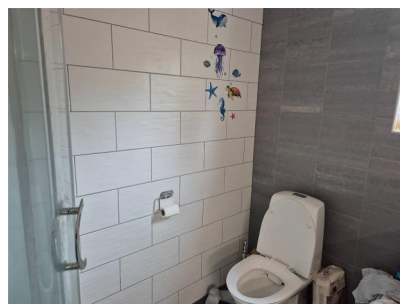
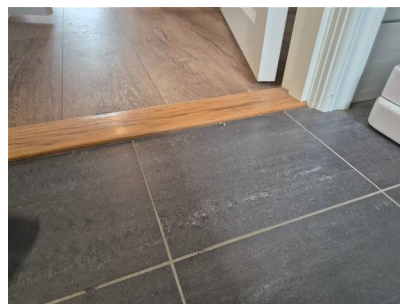
Våtrumströskel finns ej, risk för att vatten kan lämna våtrummet om golvbrunnar är täta/ej rengjorda.

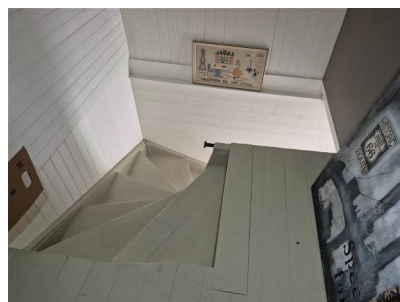
Räcke saknas på trappavsats.

Risk för fallskada.
