# Besiktningsprotokoll

Anticimex Försäkringsbesiktning i samarbete med Fastighetsbyrån

| Fastighetsadress:<br>Gränsgatan 13 | |

| Besiktningsdatum:<br>2025-08-11 | Protokollnummer:<br>69175526 |

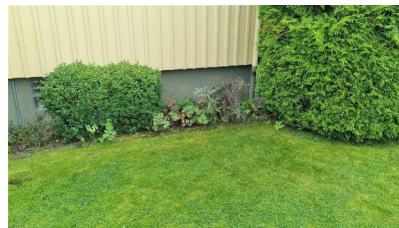
- Växter finns i anslutning till byggnaden.

När det finns rabatter och växter nära byggnaden finns risk att fukt stannar kvar i väggarna. Detta kan i sin tur orsaka invändiga fuktskador. Växternas rötter kan också skada grundmuren och sätta dräneringsledningen ur funktion.

Området närmast huset rekommenderas att vara fritt från växtlighet.

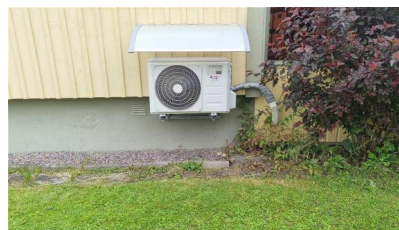
- Kondensvatten från luftvärmepumpens utedel leds inte bort från husgrunden.

Detta medför ökad risk för att vatten tränger in i anslutande konstruktioner, vilket i sin tur kan leda till fuktrelaterade skador. Observera att besiktning av byggnadens värmesystem eller värmepumpen inte har ingått i uppdraget.

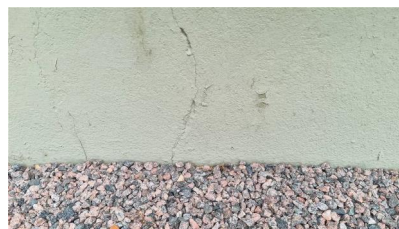
- Sprickor finns i sockel.

Dessa bedöms inte ha lett till bakomliggande skador.

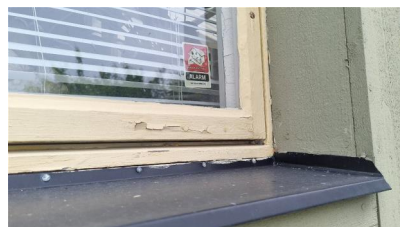
Fönster och fönsterfoder är i behov av målning/underhåll och några fönsterglas har sprickor.

Fönsterbågar och fönsterkarmar där målningsbehov finns riskerar att få fukt- och rötskador på grund av sämre vattenavvisande förmåga.

För att öka livslängden på fönster rekommenderas målning och underhåll.

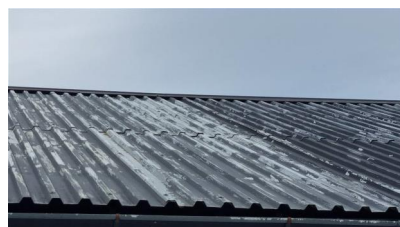
Färg har släppt på plåttaket. Notera att plåttaket är från 1985.

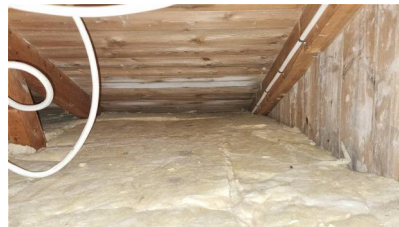
- Vid kontroll av vinden har fuktvärden under kritisk fuktnivå för mikrobiell tillväxt uppmätts, dock finns mikrobiell påväxt på underlagstaket i väldigt liten omfattning. Notera att vinden är tilläggsisolerad vilket påverkar vindens klimat vintertid.

Det finns risk för mikrobiell tillväxt om den relativa fuktigheten (RF) i den omgivande luften är över 75 %. I furuvirke motsvarar det en fuktkvot (FK) på 17 %. Fuktkvoten i underlagstak/takbjälkar uppmättes till ca 7 %. Detta värde varierar dock under året beroende på årstid och utomhusklimat.

Den upptäckta mikrobiella påväxten på underlagstaket är ett tecken på att vinden har tillförts eller tillförs fukt inifrån bostaden. Observera att besiktning av bostadens ventilationssystem inte har ingått i uppdraget.

För att komma tillrätta med detta kan fukttillförseln inifrån bostaden behöva minskas. Det kan göras genom att ventilationen i bostaden förbättras samt att eventuella otätheter i vindsbjälklaget (tak-/väggvinklar, taklucka med mera) tätas. Läs Anticimex faktablad om uppvärmda vindsutrymmen för tips och råd.

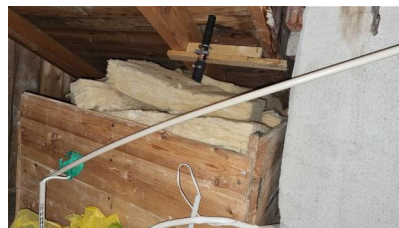
- Expansionskärl finns installerad på vind.

Expansionskärl som är i bruk på vinden är olämpligt placerat då ett läckage kan leda till att vatten rinner ut i omkringliggande konstruktioner med fuktskador som följd.

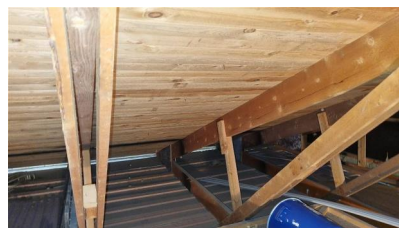
- Vid kontroll av vinden uppmättes fuktvärden under kritisk fuktnivå för mikrobiell tillväxt och en normal lukt upplevdes.

Det finns risk för mikrobiell tillväxt om den relativa fuktigheten (RF) i den omgivande luften är över 75 %. I furuvirke motsvarar det en fuktkvot (FK) på 17 %. Fuktkvoten i underlagstak/takbjälkar uppmättes vid besiktningstillfället till ca 7 %. Detta värde varierar dock under året beroende på årstid och utomhusklimat.

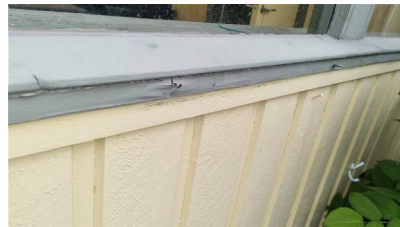
Mindre färgsläpp och torrsprickor förekommer.

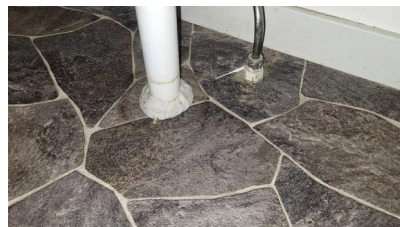
- Muff, till handfatets avlopp, slutar i golvnivå.

Risk finns att vatten vid ett eventuellt läckage rinner ner längs röret och orsakar fuktskador i bjälklaget.

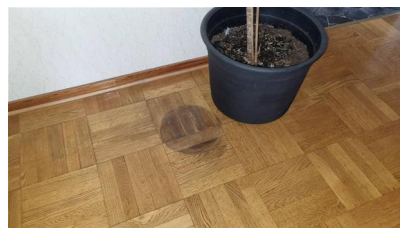
- Lokal missfärgning finns på golv från en blomkruka.

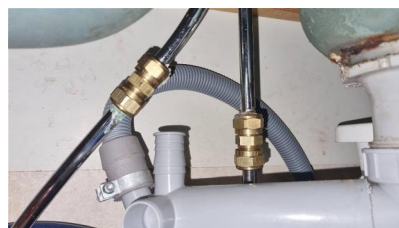
- Upphångningsbygel saknas på avloppslang från diskmaskinen.

När upphångningsbygel saknas ökar risken för brott på slangen med läckage som möjlig följd.

För att hindra brott på avloppsslang rekommenderas komplettering av upphångningsbygel.

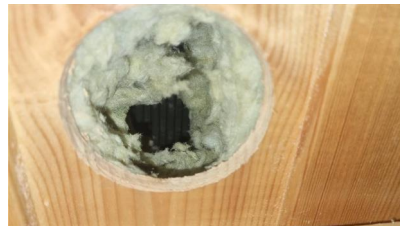
- Vid kontroll av väggkonstruktion (provhål utfört i gillestugan) uppmättes fuktvärden under kritisk nivå för mikrobiell tillväxt och normal lukt upplevdes.

Källargrundmurar med påreglade isolerade ytterväggar.

Det finns risk för mikrobiell tillväxt om den relativa fuktigheten (RF) i den omgivande luften är över 75 %. I furuvirke motsvarar det en fuktkvot (FK) på 17 %. Fuktkvoten uppmättes till 10 % och en normal lukt kunde kännas i provhål.

Befintlig påreglad vägg och eventuella väggsyllar riskerar att drabbas av fuktskador på grund av naturlig fuktpåverkan. Detta i sin tur kan leda till mikrobiella skador (angrepp av mikroorganismer) som kan resultera i att mikrobiell lukt sprids till boendemiljön. Om reglar/syllar skulle vara tryckimpregnerade kan även en kemisk lukt förekomma. Notera att detta gäller alla utreglade väggar i källaren.

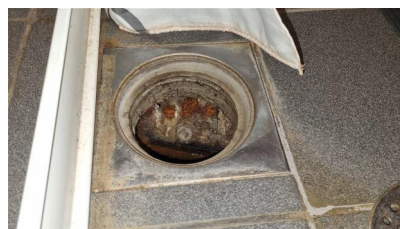
- Golvbrunn av gutjärn är rostangripen och är inte utbytt i samband med renovering. Notera även att bomljud förekommer på klinkerplattor.

Det finns risk att golvbrunnen rostar sönder.

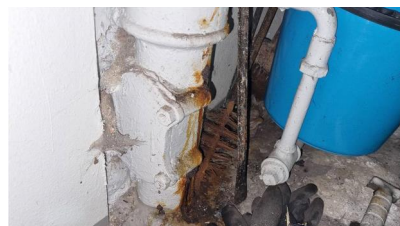
Gjutjärnsbrunnen och del av avloppsstammen vid renslucka är rostangripen.

Risk för genomrostning föreligger.

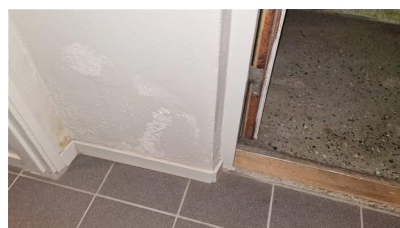
Lokalt putssläpp finns väggar och bedöms som normalt.
