Nagelörten 15

Sundbyvägen 23

| Uppdragsnummer | A33757 |
| Besiktningsdatum | 2025-08-14 |

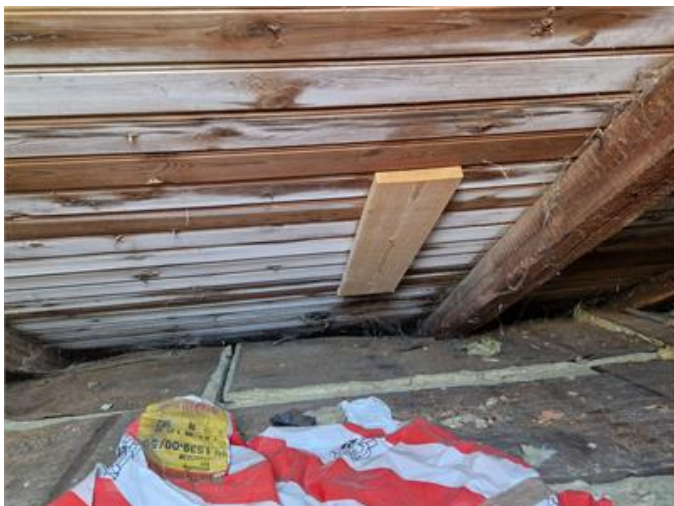
Vind:

| Besiktningsresultat | | | | | |
|---|---|---|---|---|---|
| Vind | | x | | | Mikrobiell påväxt förekommer på underlagstakets undersida. Detta bör kontrolleras regelbundet för att se om förändringar sker. Referensbräda finns. Se även info lämnad av säljare samt bild sid 5. (Vinden besiktad från lucka pga utrymmesskäl) |

Mikrobiell påväxt förekommer på underlagstakets undersida. Referensbräda finns.
