# Besiktningsprotokoll

Anticimex Försäkringsbesiktning i samarbete med Fastighetsbyrån

| Fastighetsbeteckning:<br>Frisedeln 9 | |
| Fastighetsadress:<br>Villagatan 29 | |

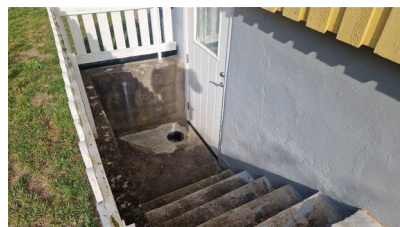
Rekommenderas att hålla spygatten nedanför källartrappan fri från löv.

Ett skärmtak kan med fördel monteras för att minska fuktbelastningen.

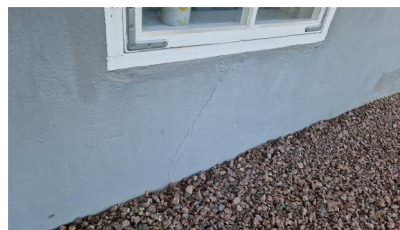
Sprickor finns i sockel enligt förväntan sett till husets ålder.

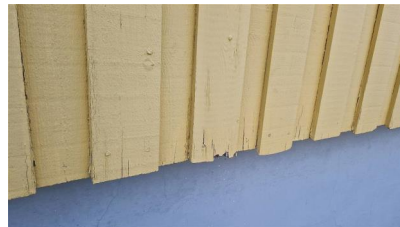
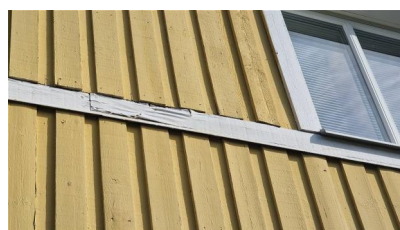
Fasadpanelen och knutbrädor är i behov av målning/underhåll.

Fasadbeklädnad och träkonstruktioner där målningsbehov finns riskerar att få fukt- och rötskador på grund av sämre vattenavvisande förmåga. För att öka livslängden på fasadbeklädnaden rekommenderas målning och underhåll.

Torrspäckor noteras och enstaka mindre rötskador finns i nedkant av panelbrädor på framsidan och vid balkong. Liggande bräda till vänster om fönster på övre plan på södra gaveln är rötskadad.

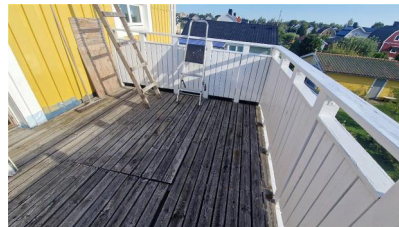
Låglutande tak har fel taktäckning.

Taktäckningen av plåt är inte anpassad till taklutningen. Risk finns för läckage med fuktskador som följd.

Trallen täcker plåten och är i dåligt skick.

Mot huset läcker mindre mängd vatten in vid kraftigt regn. Se notering entréhall.

Balkongdörren är i behov av målning/underhåll.

Jag rekommenderar att trallen plockas bort samt att plåtslagare kontrollerar underliggande plåt.

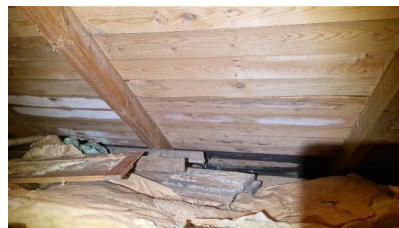
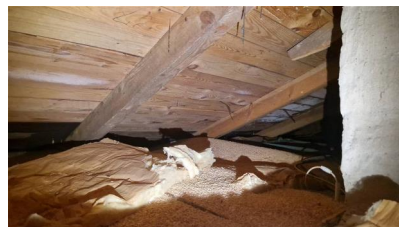
Missfärgningar/ mindre mängd påväxt noteras på vinden. Detta är vanligt förekommande för äldre hus.

Vinden är endast besiktad från luckan på grund av avsaknad av landgång. Därifrån kunde lite mindre än halva vinden kontrolleras.

Jag rekommenderar regelbunden kontroll på vinden. En Hygrometer kan med fördel monteras för att enkelt övervaka temperatur och fuktighet.

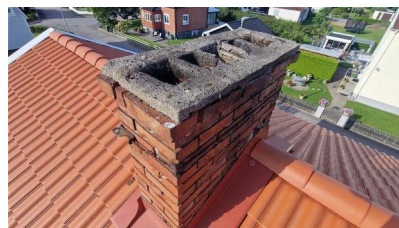
Skorstenen saknar väderskydd.

Väderskydd kan monteras för att skydda mot nederbörd som annars kan orsaka fuktskador och frostsprängning i skorstenen/ murstocken.

Fogsläpp och frostsprängning observeras på skorsten.

Vi rekommenderar att du kontaktar en plåtslagare för att ta reda på hur och om ett väderskydd ska monteras.

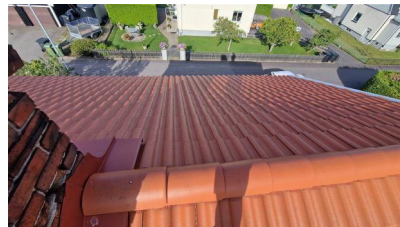
Taket är besiktat från takstege.

Inga brister noteras.

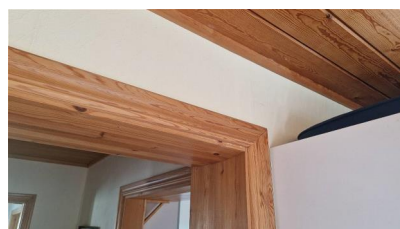
Vid kraftigt regn kan ibland mindre mängd vatten tränga in i dörrposten mellan tillbyggnad och huset

Någon gång om året inträffar detta enligt lämnad upplysning.

Ingen förhöjd fuktindikation kan indikeras vid besiktningstillfället. Se också notering balkong.

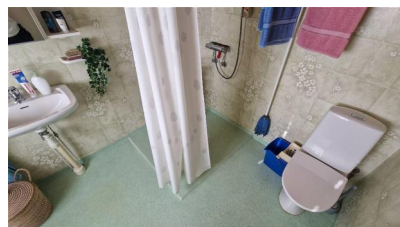
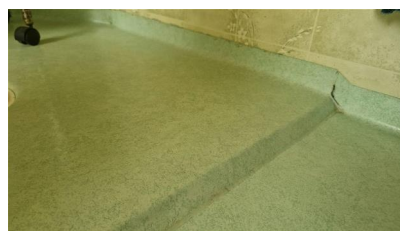
Våtutrymmet har äldre yt-/tätskikt.

Utrymmet är äldre och har passerat tiden för sin tekniska livslängd.

- Duschdelen är upphöjd vilket medför att brunnen endast betjänar duschzonen.
- Spricka finns i golvmattan vid uppvik på bägge i plats för dusch. Denna är tätad med silikon.
- Plastmattan är inte uppvikt mot tröskel.
- Rörgenomföringar finns i golv vid handfat.

Fuktindikering i utrymmet gav inga förhöjda fuktindikationer.

Renovering av utrymmet rekommenderas. Kontakta en behörig våtrumsentreprenör för en renovering. I samband med renoveringen bör omkringliggande konstruktioner kontrolleras för att upptäcka eventuella följdskador.

Vid renoveringen rekommenderas att gällande branschregler efterföljs.

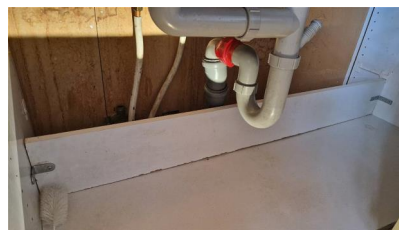
Fuktskydd saknas i diskbänksskåp och under kyl/frys.

Utan fuktskydd är det svårt att upptäcka läckage från rörledningar. Vatten kan då tränga in i omkringliggande konstruktioner och orsaka fuktskador.

För att upptäcka eventuella läckage, installera ett fuktskydd.

Ett vattenlarm kan med fördel monteras under diskbänkskåpet.

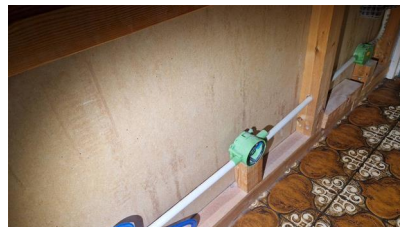
Innervägg ej färdigställd med ytsikt.

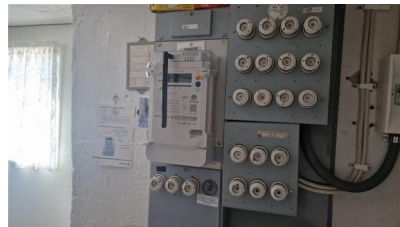
Jordfelsbrytare finns ej.

Det finns inget krav att hus byggda före år 2000 ska ha jordfelsbrytare. Jordfelsbrytaren minskar dock risken för personskador och brand orsakade av elanläggningen.

Jordfelsbrytare finns på värmepumpen.

Kontakta en elektriker för kontroll och åtgärd.

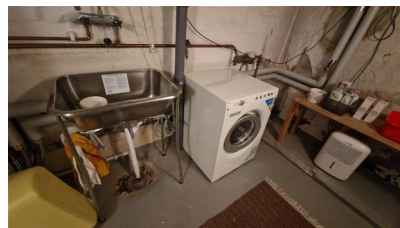
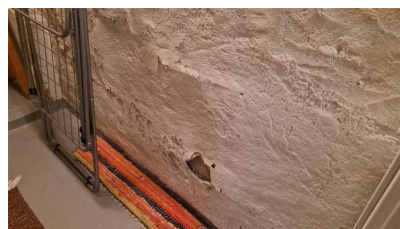
Gjutjärnsbrunnen är rostangripen.

Det finns risk att golvbrunnen rostar sönder med fuktskador som följd.

Putssläpp finns på ytterväggen. Ingen invändig renovering utförd efter dräneringen.

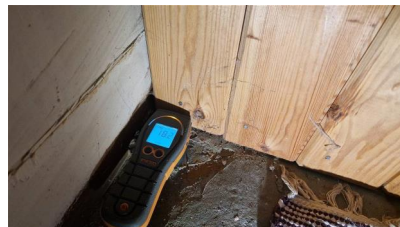
Vid kontroll av konstruktion uppmättes fuktvärden över kritisk nivå för mikrobiell tillväxt.

Källargrundmurar med påreglade ytterväggar.  
Fuktkvoten uppmättes till 18 %,

Risk för mikrobiell påväxt föreligger om fuktkvoten överstiger 17%.

Mätningen utfördes i träpanel på utsidan. Troligen hade något högre fuktvärde uppmätts i bakomliggande regel.

Jag rekommenderar att utreglad väggkonstruktion rivs ut.

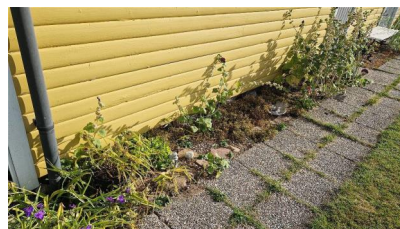
Området närmast garage rekommenderas vara fritt från växtlighet.

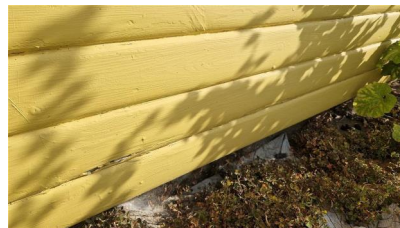
Fasadpanelen är i behov av målning/underhåll.

Fasadbeklädnad och träkonstruktioner där målningsbehov finns riskerar att få fukt- och rötskador på grund av sämre vattenavvisande förmåga. För att öka livslängden på fasadbeklädnaden rekommenderas målning och underhåll.

Mindre rötskada noteras i nedkant på långsida.

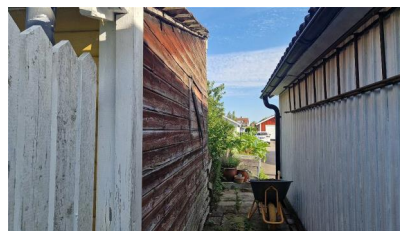
Fasaden på gavel mot grannens i dåligt skick.

Vindskivor saknas.

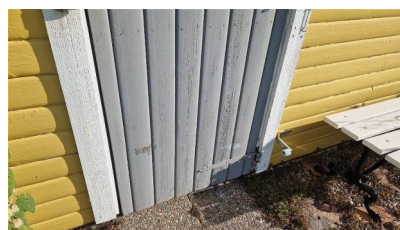
Torrspäckor förekommer i förrådsdörrar.

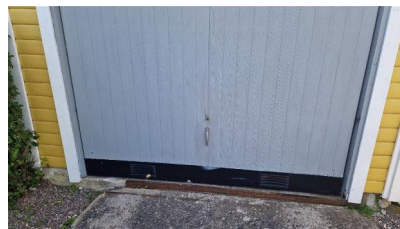
Garageport är i behov av målning/underhåll.

Karmen har rötskada till höger.

Garageporten kan med fördel bytas ut.

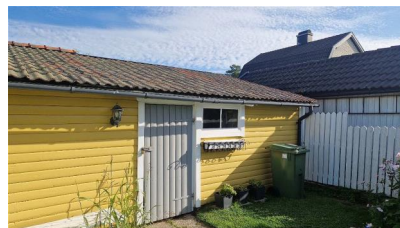
Hängränna mot bakre gaveln har en sänka där vatten blir stående.

Rekommenderas att åtgärdas.

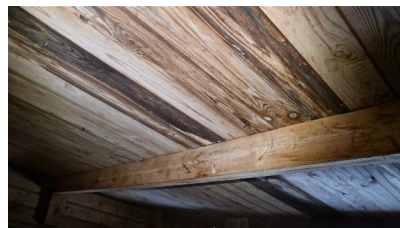
Mindre missfärgningar noteras i äldre bräddtak.

En fuktkvot på 10% uppmättes i underlagstaket.

Risk för mikrobiell påväxt föreligger om fuktkvoten överstiger 17%.

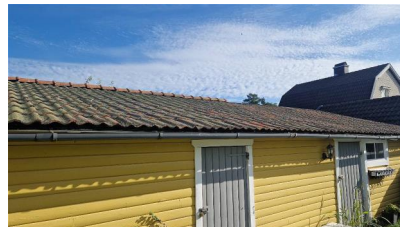
Takpannor och plåtdetaljer har enligt vår bedömning en begränsad livslängd.

Eftersom husets taktäckning är äldre har det ett minskat motstånd mot vatteninträngning. Detta i sin tur kan leda till fuktskador på träläkt och vidare ner i underliggande konstruktioner.

Taket är besiktat från mark.
