# Besiktningsprotokoll

Anticimex Försäkringsbesiktning i samarbete med Fastighetsbyrån

| Fastighetsadress:<br>Skeppsdalsvägen 95 | |

| Besiktningsdatum:<br>2025-08-14 | Protokollnummer:<br>69185005 |

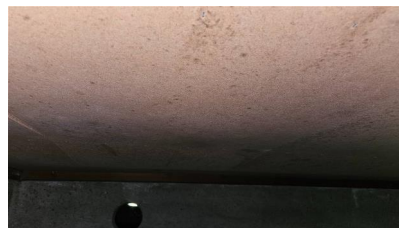
Vid kontroll av krypgrunden har fuktvärden under kritisk fuktnivå för mikrobiell tillväxt uppmätts. Ingen avvikande lukt känns i utrymmet, dock finns mikrobiell påväxt på bjälklagets undersida.

Den upptäckta mikrobiella påväxten på bjälklagets undersida indikerar att grunden under delar av året är så pass fuktig att mikroorganismer utvecklas. Detta kan i sin tur leda till rötskador i konstruktionen. För att undvika detta så måste krypgrundens klimat bli torrare.

Fuktkvoten uppmättes till 15 % i tryckimpregnerad yterräggssyll, gränsvärdet för mikrobiell tillväxt är 17 % vilket motsvarar en relativ luftfuktighet på 75 %.

Läs Anticimex faktablad om uteluftsventilerade krypgrunder för tips och råd.

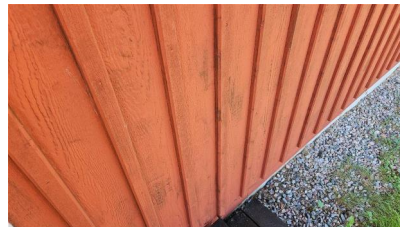
Fasadpanelen har ett begynnande målningsbehov.

Rekommenderas att måla i förebyggande syfte. Huset är målat med slamfärg.

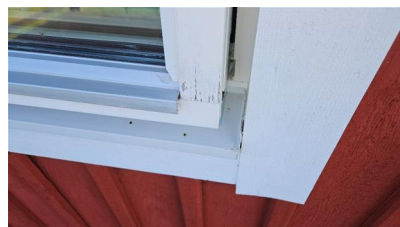
Några fönster och dörrar har ett begynnande behov av målning.

Rekommenderas att måla i förebyggande syfte.

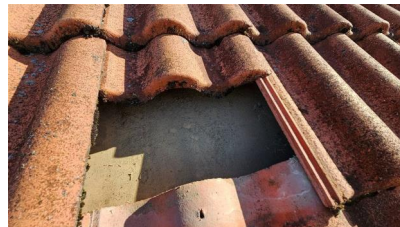
Takpannor med underlagstak av träfiberskivor.

Med denna konstruktion är det extra viktigt att takpannorna är hela. Eftersom underlagstaket inte har en papp kan regn och snö som tränger in genom otätheter leda till fuktskador i underliggande konstruktion. Taket är besiktigt från stegen lutad mot hängrännen och från marken.

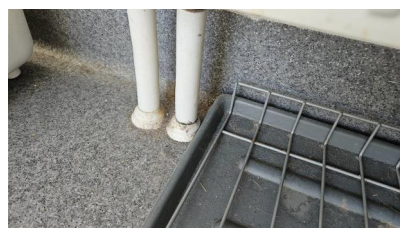
Våtutrymmet har äldre yt-/tätskikt.

Det noteras.  
-Rör genomföring i golv.

Eftersom funktionen, som innebär att ytskiktet/tätskiktet ska vara vattentätt, kan vara nedsatt finns en ökad risk att vatten tränger igenom ytskiktet/tätskiktet med vattenskador i omkringliggande konstruktioner som följd.

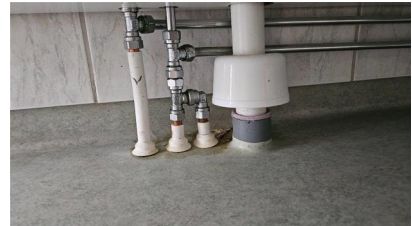
Våtutrymmet har äldre yt-/tätskikt.

- Rör genomföring i golv utanför duschzonen.
- Golvet är delvis är plant utanför duschzonen.

Eftersom funktionen, som innebär att ytskiktet/tätskiktet ska vara vattentätt, kan vara nedsatt finns en ökad risk att vatten tränger igenom ytskiktet/tätskiktet med vattenskador i omkringliggande konstruktioner som följd.

Fuktindikering i utrymmet gav inga onormala fuktindikationer.
