# Besiktningsprotokoll

Anticimex Försäkringsbesiktning i samarbete med Fastighetsbyrån

| Fastighetsbeteckning:<br>Mellösa-Mörby 2:15 | |

| Besiktningsdatum:<br>2025-08-12 | Protokollnummer:<br>69180752 |

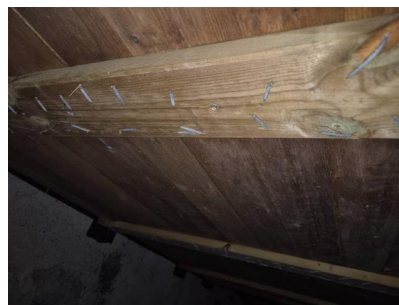
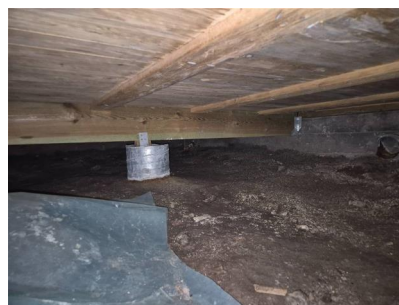
### Utvändigt / Krypgrund

Vid kontroll av konstruktion i krypgrund noterades fuktvärden över kritisk fuktnivå och det förekommer mikrobiell påväxt.

De höga fuktvärdena och den mikrobiella påväxten innebär att grundens klimat under delar av året är för fuktigt. Detta kan i förlängningen leda till rötskador i konstruktionen. För att undvika detta så måste krypgrundens klimat bli torrare. Fuktkvoten uppmättes till 21 %.

För att undvika detta så måste grundens klimat bli torrare. Läs Anticimex faktablad om uteluftsventilerade krypgrunder för tips och råd.

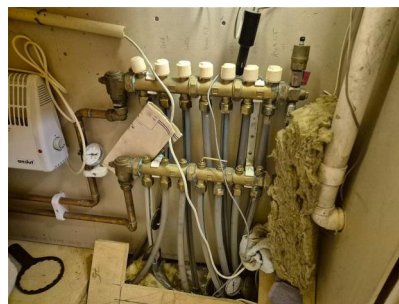
### Entréplan / Trappförråd

Rörslits saknar vattentät botten.

En rörslits ska ha en vattentät botten och vara försedd med skvallerrör. När det saknas ökar risken för att ett läckage inte upptäcks i tid. Det kan leda till fuktskador i omkringliggande konstruktioner.

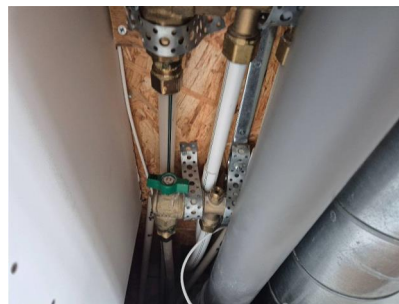
### Övre plan / Sovrum 4

Rörslits saknar vattentät botten.

En rörslits ska ha en vattentät botten och vara försedd med skvallerrör. När det saknas ökar risken för att ett läckage inte upptäcks i tid. Det kan leda till fuktskador i omkringliggande konstruktioner.
