Hedagården 1:37

Backvägen 54

| Uppdragsnummer | B5390 |
| Besiktningsdatum | 2025-06-12 |

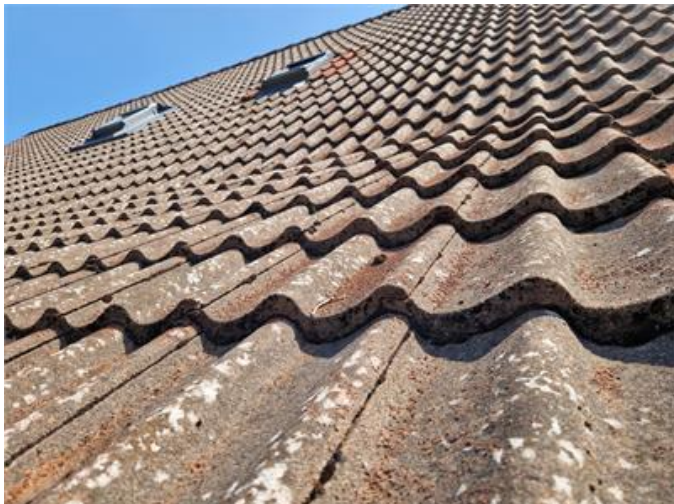
| Besiktningsresultat | | | | | |
|---|---|---|---|---|---|
| Tak | | x | | | Äldre yttertak med takpannor, se kommentar/riskanalys<br>Kontrollerat från steg/mark och från mark |

**Tak:** Då taktäckningen är av äldre standard har det ett minskat motstånd mot vatteninträngning. Detta i sin tur kan leda till fuktskador på takkonstruktionen vilket kan påverka byggnaden och dess inomhusklimat negativt.

Vy på yttertak

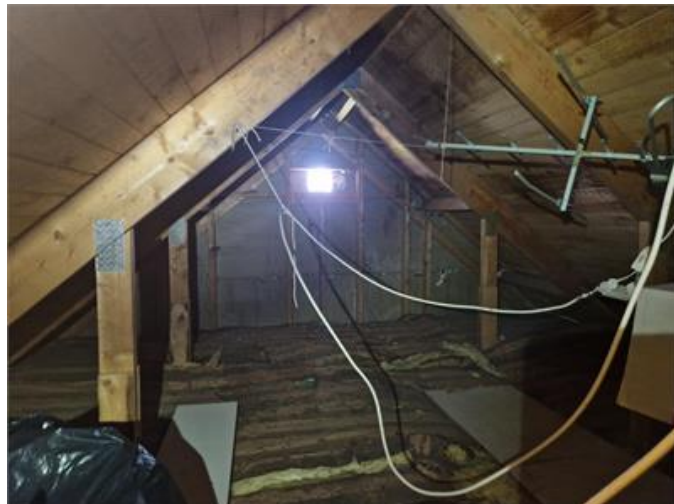
| Besiktningsresultat | | | | | |
|---|---|---|---|---|---|
| Vind | | | x | | Det noterades lokala områden med missfärgningar.<br>Detta bedöms som äldre och en del orsakats vid montering. Det rekommenderas att vindsutrymmet hålls under uppsikt så inga eventuella förändringar sker.<br>Rikligt med lösöre vid besiktningen |

Vy på vindsutrymmet

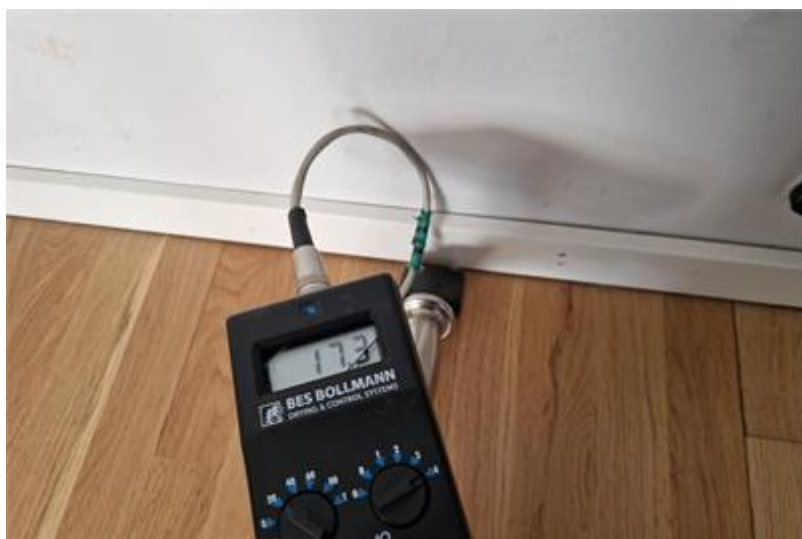
## Bilaga 1 för kontroll av valda konstruktioner

Vid besiktningen utförs stickprovsmässiga fuktmätningar mot träregelverk, golv/väggvinkel. Fuktkvoten visade på 17-18% och gränsvärdet för mikrobiell påväxt ligger på 17%. Det rekommenderas en fortsatt teknisk utredning för att kontrollera orsaken till och omfattningen av detta,

Kritiskt gränsvärde för \*mikrobiell tillväxt i trä är ca 17% fuktkvot.  
(\*=Samlingsnamn på flertalet mikroorganismer så som bakterier, mögel och likvärdigt)

Byggnaden är uppförd på en betongplatta på mark som har byggts på med flytande/limmade golv i delar av huset. Betongplattor av detta slag utsätts i regel mer eller mindre för permanent fuktpåverkan från angränsande mark vilket medför risk för besvärande lukt på grund av mikrobiell tillväxt (mögel/bakterier) på eventuella organiska restmaterial (sågspån, jord, etc) mellan betongplatta och golvkonstruktion eller kemisk lukt från behandlat/tryckimpregnerat material. Även träkonstruktioner så som tex ytter/innerväggssyllar etc riskerar att drabbas av fuktskador.
