# Besiktningsprotokoll

Anticimex Försäkringsbesiktning i samarbete med Fastighetsbyrån

| Fastighetsadress:<br>Svedjevägen 3 | |

| Besiktningsdatum:<br>2025-08-13 | Protokollnummer:<br>69194355 |

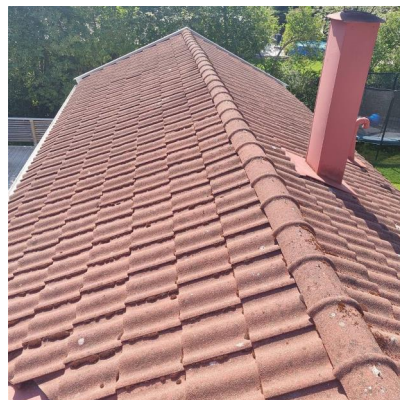
Betongpannor, läkt, underlagspapp samt plåtdetaljer är äldre.

- Några pannor är trasiga vid rännalar.
- Bärläkt går för långt ut i rändalar och har fått röta.

Takpannor, plåtdetaljer och underlagspapp har enligt vår bedömning en begränsad livslängd. Eftersom husets taktäckning är äldre har det ett minskat motstånd mot vatteninträngning. Detta i sin tur kan leda till fuktskador på träläkt och vidare ner i underliggande konstruktioner.

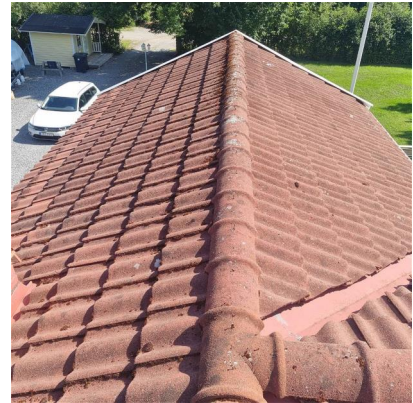
Mosspåväxt finns på takpannor.

Mossa som växer på taket kan leda till att taktäckningen har ett minskat motstånd mot vatteninträngning. Detta i sin tur kan leda till fuktskador på träläkt och takkonstruktionen vilket kan resultera i mikrobiella skador (angrepp av mikroorganismer).

För att öka livslängden på taket rekommenderas att mossan tas bort från takpannorna.

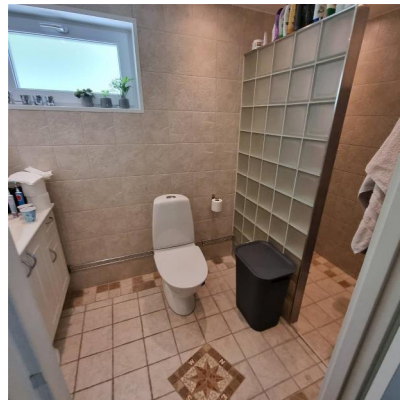
Våutrymmet har äldre yt-/tätskikt.

Eftersom funktionen, som innebär att ytskiktet/tätskiktet ska vara vattentätt, kan vara nedsatt finns en ökad risk att vatten tränger igenom ytskiktet/tätskiktet med vattenskador i omkringliggande konstruktioner som följd.

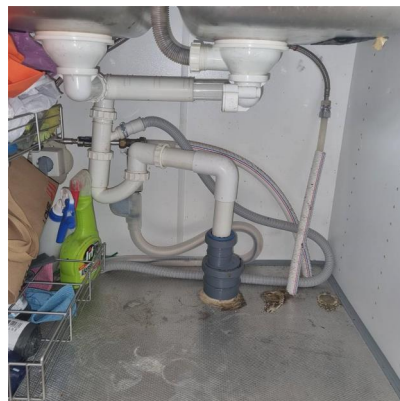
Fuktskydd är ej tätt runt rörgenomföringarna i diskbänksskåp.

- Fuktskydd finns ej under kyl/frys.
- Avloppslang från diskmaskinen är ej förankrad.

Utan fuktskydd är det svårt att upptäcka läckage från rörledningar. Vatten kan då tränga in i omkringliggande konstruktioner och orsaka fuktskador.

För att upptäcka eventuella läckage, installera ett fuktskydd.

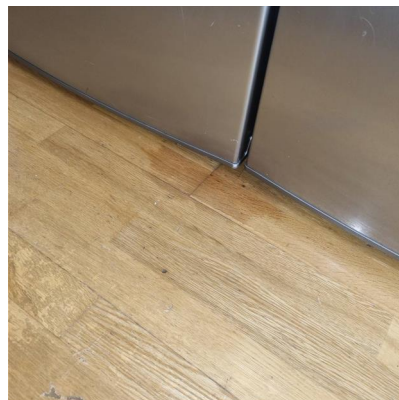
Golvet har äldre fuktfläckar.

Fuktindikering gav inget utslag.
