# Besiktningsprotokoll

| Fastighetsbeteckning:<br>Pulpeten 3 | |
| Fastighetsadress:<br>Bergholms Väg 9 | |

| Besiktningsdatum:<br>2025-08-13 | Protokollnummer:<br>69174073 |

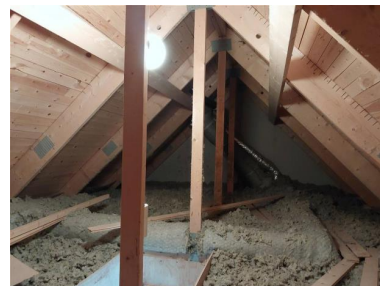
### Utvändigt / Vind

Vid kontroll av vinden uppmättes fuktvärden under kritisk fuktnivå för mikrobiell tillväxt och en normal lukt upplevdes.

Risk för mikrobiell tillväxt föreligger om den relativa fuktigheten (RF) i den omgivande luften är över 75 % vilket i furuvirke motsvarar en fuktkvot (FK) på 17 %. Fuktkvoten i underlagstak/takbjälkar uppmättes till 8%.

Detta värde varierar dock under året beroende på årstid och utomhusklimat.

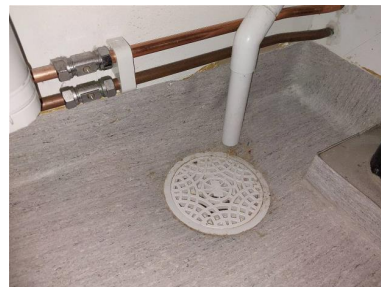
### Entréplan / Pannrum

Golvbrunnen är placerad nära vägg.

Klämringen sitter inte i sitt rätta läge/ej nedskruvad helt mot golvbrunnen.

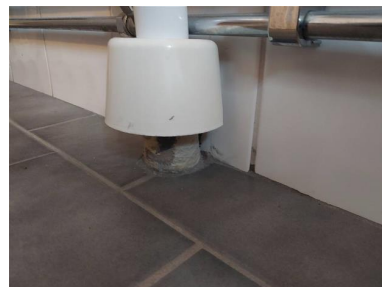
### Entréplan / Badrum/Wc

Avloppsrör från handfat är placerat nära vägg.
