# Besiktningsprotokoll

Anticimex Försäkringsbesiktning i samarbete med Fastighetsbyrån

| Fastighetsadress:<br>Nilstorps Skogsbacken 1 | |

| Besiktningsdatum:<br>2025-08-14 | Protokollnummer:<br>69190210 |

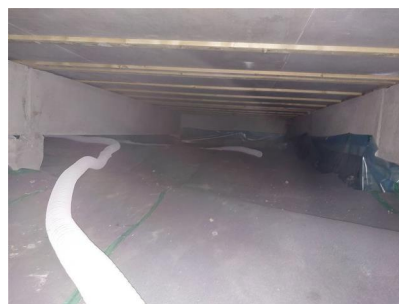
Vid kontroll av konstruktion uppmättes fuktvärden över kritisk fuktnivå.

Risk för mikrobiell tillväxt föreligger om den relativa fuktigheten (RF) i den omgivande luften är över 75 % vilket i furuvirke motsvarar en fuktkvot (FK) på 17 %. Fuktkvoten uppmättes till 22%.

Krypgrund med installerad avfuktare.

I husets krypgrund finns en krypgrundsavfuktare installerad. Syftet med denna installation är att genom avfuktning hålla fuktigheten i krypgrunden på en så låg nivå att ingen tillväxt av mikroorganismer är möjlig. För att detta ska fungera är det viktigt att installationen servas årligen med bland annat filterbyte och kontroll av inställningar så att fuktigheten inte stiger.

För att undvika detta så måste grundens klimat bli torrare. Läs Anticimex faktablad om uteluftsventilerade krypgrunder för tips och råd.

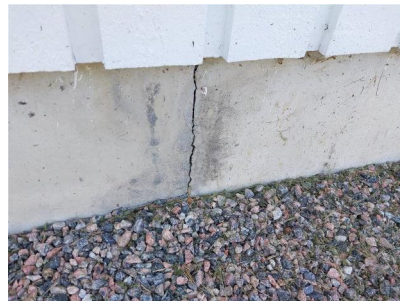
Sprickor finns i sockel.

Dessa bedöms inte ha lett till bakomliggande skador.

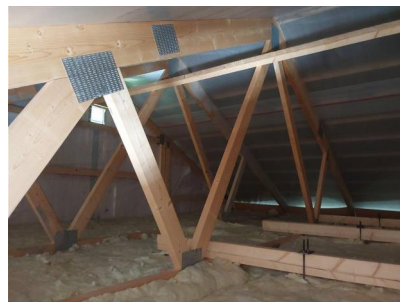
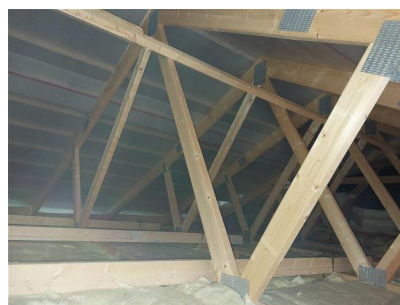
Underlagstaket består av plastfolie.

Eftersom underlagstaket består av plastfolie finns risk vid ogynnsam väderlek att regnvatten/snö tränger in under den yttre takbeläggningen och ner mellan plastöverlapp eller i andra otätheter med läckage på vindsutrymmet som följd.

Vid kontroll av vinden uppmättes fuktvärden under kritisk fuktnivå för mikrobiell tillväxt och en normal lukt upplevdes.

Risk för mikrobiell tillväxt föreligger om den relativa fuktigheten (RF) i den omgivande luften är över 75 % vilket i furuvirke motsvarar en fuktkvot (FK) på 17 %. Fuktkvoten uppmättes till 8%.

Vinden är besiktad från luckan, landgångar saknas i utrymmet.

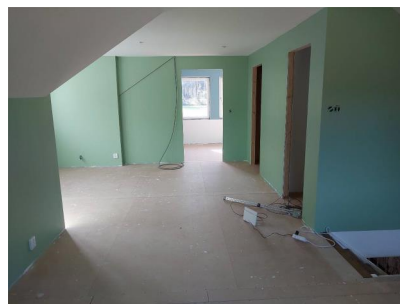
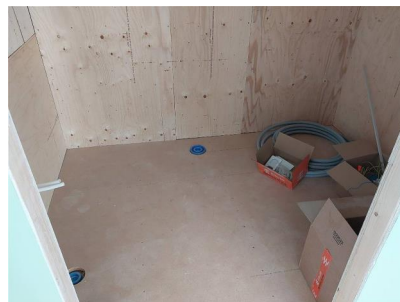
Övre plan är ej färdigställt, bland annat saknas golvbeklädnad, lister, uppvärmning med mera.

I ett av utrymmena är det förberett för bad/dusch.

Vi rekommenderar en besiktning när utrymmena är färdigställda.

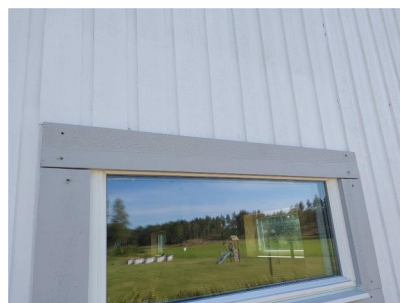
Överbleck saknas ovan fönster och dörrar.

Avsaknad av bleck ovanför fönster och dörrar medför en ökad risk för att vatten kan rinna in och orsaka fuktrelaterade skador i omkringliggande konstruktioner.

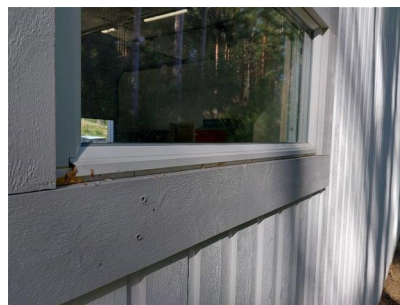
Underbleck saknas delvis på fönster.

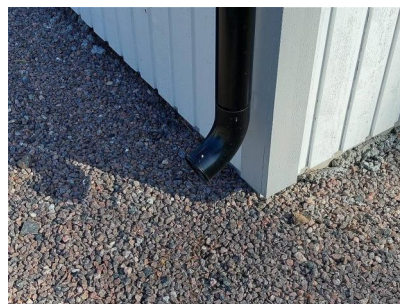
Stuprör avslutas nära husliv.
