# Besiktningsprotokoll

Anticimex Försäkringsbesiktning i samarbete med Fastighetsbyrån

| Fastighetsadress:<br>Båtsmansvägen 7 | |

| Besiktningsdatum:<br>2025-08-12 | Protokollnummer:<br>69189163 |

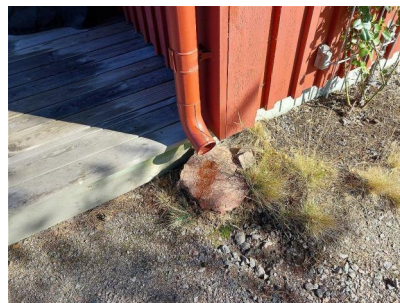
### Utvändigt / Hängrännor / Stuprör

Stuprör avslutas nära husliv.

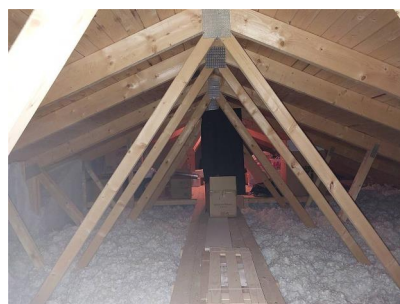
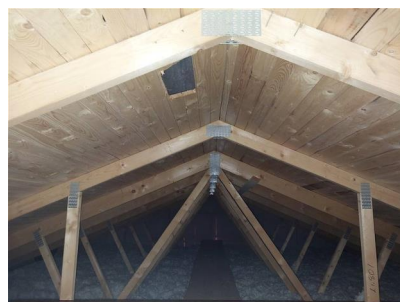
### Utvändigt / Vind

Vid kontroll av vinden uppmättes fuktvärden under kritisk fuktnivå för mikrobiell tillväxt och en normal lukt upplevdes.

Risk för mikrobiell tillväxt föreligger om den relativa fuktigheten (RF) i den omgivande luften är över 75 % vilket i furuvirke motsvarar en fuktkvot (FK) på 17 %. Fuktkvoten i underlagstak/takbjälkar uppmättes till 8%.

Detta värde varierar dock under året beroende på årstid och utomhusklimat.

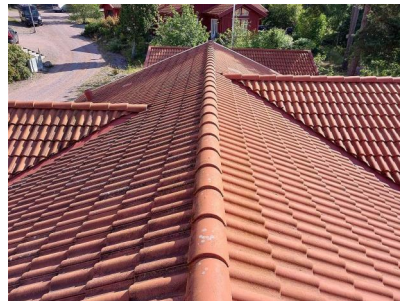
### Utvändigt / Tak

Inget att notera.

Besiktning av yttertaket har genomförts från mark, takstege samt anliggande stege mot takfot.

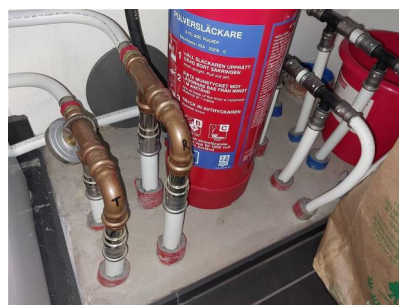
### Entréplan / Tvättstuga

Rör genomföringar finns i golv.

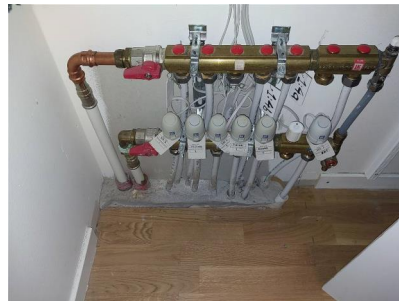
### Entréplan / Klädkammare

Golvvärmerör saknar vattentät botten.

Det kan leda till fuktskador i omkringliggande konstruktioner.
