# Besiktningsprotokoll

Anticimex Försäkringsbesiktning i samarbete med Fastighetsbyrån

| Fastighetsadress:<br>Hagaströmsvägen 54 | |

| Besiktningsdatum:<br>2025-08-12 | Protokollnummer:<br>69190119 |

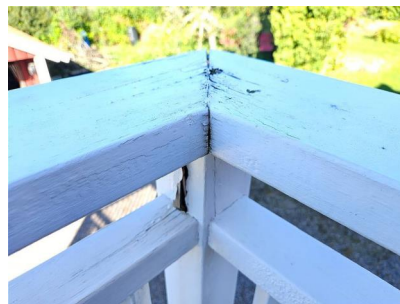
Mindre rötskador finns i balkongräcke.

Plåttaket under trallen är inte besiktningsbart.

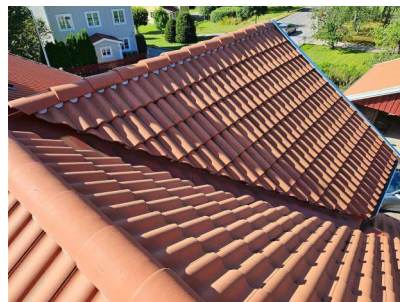
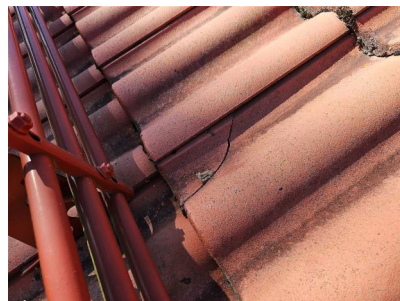
Några enstaka spruckna takpannor noterades. Bedöms inte ha lett till några underliggande skador.

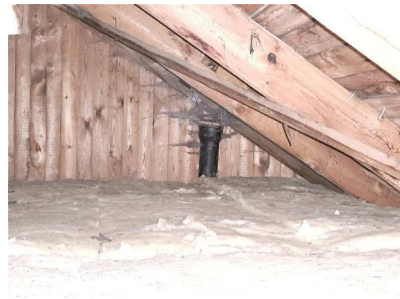
Vad som högst sannolikt är avluftningen från avloppet mynnar på vinden. Om så är fallet finns vintertid risk för kondens med mikrobiella skador som följd. Förse därför avluftningen med en vakuumventil eller led ut den genom vägg/tak, där det sistnämnda är att föredra.

I en eventuell underhållsplan är min rekommendation att avluftningen som nu mynnar på vinden leds ut genom tak/vägg alternativt förses med en vakuumventil för att förhindra kondens på vinden vintertid. Badrummet på övre plan är ålderstiget och är heller inte helt färdigställt sedan fönstret byttes ut. Utrymmet bör ej användas som våtrum i dagsläget.

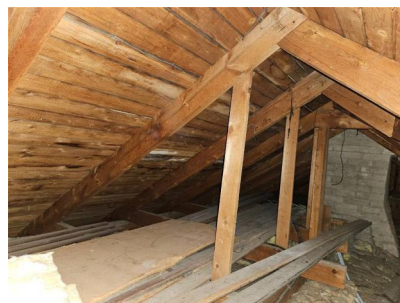
På underlagstaket finns äldre fuktfläckar som uppstått före taket lades om.

Fuktkvoten uppmättes till under 8%.

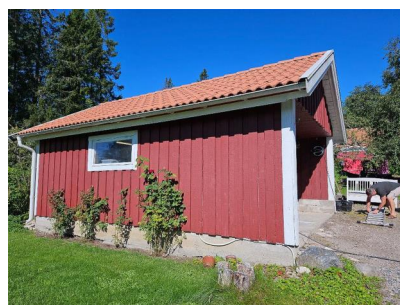
Träkonstruktioner som fasad och fönster är i behov av målning underhåll.

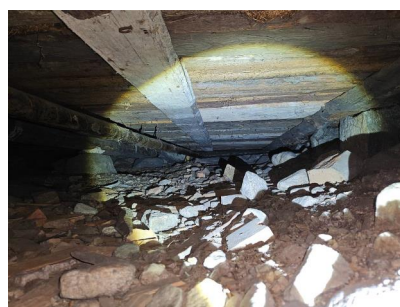
Vid kontroll av konstruktionen i torpargrunden uppmättes fuktvärden under kritisk fuktnivå för mikrobiell tillväxt och normal lukt upplevdes.

Golvbjälklaget ovan den uteluftsventilerade torpargrunden riskerar att drabbas av fuktskador på grund av naturlig fuktpåverkan.

Fuktkvoten uppmättes till 13%. Det finns risk för mikrobiell tillväxt om den relativa fuktigheten överstiger 75%. I furuvirke motsvarar detta en fuktkvot på 17%.

Det organiska materialet på markytan städas med fördel ut från grunden.

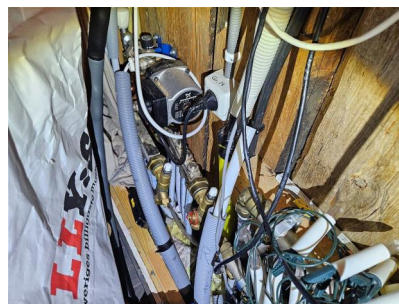
Fördelningen till golvvärmesystemet saknar vattentät botten och skvallerrör.

När det saknas ökar risken för att ett läckage inte upptäcks i tid. Det kan leda till fuktskador i omkringliggande konstruktioner.

Med fördel kan ett vattenlarm installeras, som tjuver i händelse av läckage.

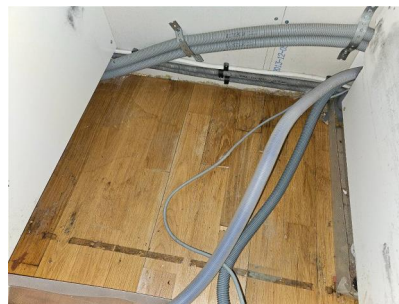
- Fastighetsägaren upplyser om en gammal skada under diskmaskinen. Se under "kök".
- Kakelugnen på övre plan är ej godkänd. Övriga eldstäder sotade och brandskyddskontrollerade.

Under diskmaskinen har parkettgolvet svällt efter ett tidigare läckage. Vid fuktindikering noterades inga avvikelser.

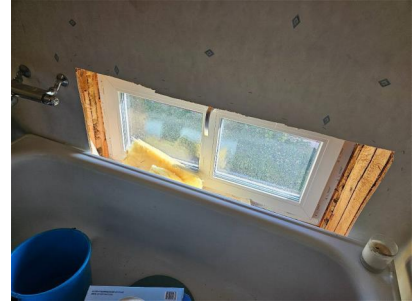
Utrymmet är ålderstiget och är ej färdigställt efter fönsterbytet. Badkaret bör ej användas före renovering. Som wc fungerar dock utrymmet utmärkt.

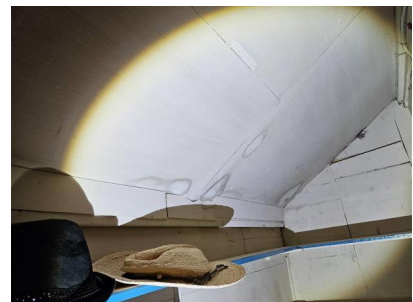
Gamla fuktrosor finns i taket. Vid fuktindikering noterades inga avvikelser.
