# Besiktningsprotokoll

Anticimex Försäkringsbesiktning i samarbete med Fastighetsbyrån

| Fastighetsadress:<br>Bjurbäck Stora Hallebo | |

| Besiktningsdatum:<br>2025-08-14 | Protokollnummer:<br>69209424 |

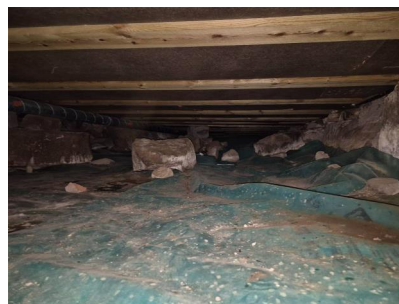
Krypgrund med installerad avfuktare.

Fuktkvoten var 12%. Riskgränsen är över 17%. Torra missfärgningar finns som bedöms vara äldre.

Marken är plastad. Träskyddsbehandlat virke förekommer på trossbotten.

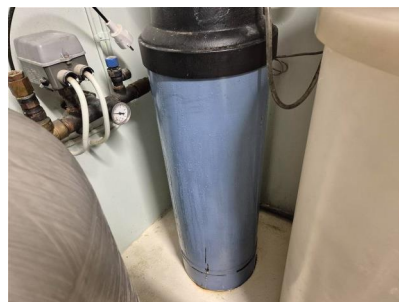
Kondensvatten fanns på golv samt avvikande fuktvärden på vägg runt tank.

Inga större missfärgningar noterades, men vi rekommenderar en vidare undersökning av väggar. Ta kontakt med lämplig fackman för att bedöma omfattning och åtgärd av de avvikande fuktvärdena.

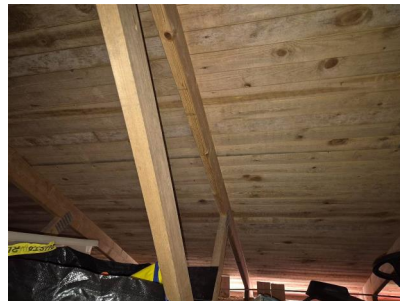
Vid kontroll av vinden uppmättes fuktvärden under kritisk fuktnivå för mikrobiell tillväxt och en normal lukt upplevdes. Fuktkvoten i underlagstak/takbjälkar uppmättes till 10 %. Riskgränsen är över 17%. Finns lite ljus påväxt på underlagstaket/råspont. Ingen större fara, men ventilationen nere i garaget behöver förbättras så fukt vädras ut bättre.
