# Besiktningssprotokoll

Anticimex Försäkringsbesiktning i samarbete med Fastighetsbyrån

Fastighetsbeteckning: Sörtelna 3:1	
Fastighetsadress: Fågelås Källebo 1	
Postnummer: 54494	Ort: Hjo

Besiktningdatum: 2025-08-14	Protokollnummer: 69200828
Temperatur: 23 °C	Väderlek: Sol
Tekniker: José Selin	
E-post: jose.selin@anticimex.se	
Kontor: Skövde	
Närvarande: Fastighetsägaren samt Anticimex besiktningstekniker

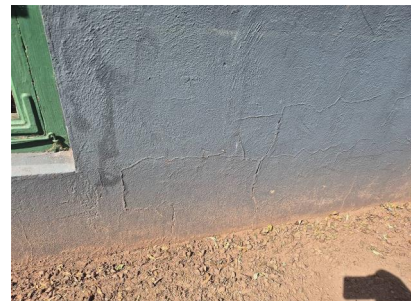
Sprickor finns i sockel.

Dessa bedöms inte ha lett till bakomliggande skador.

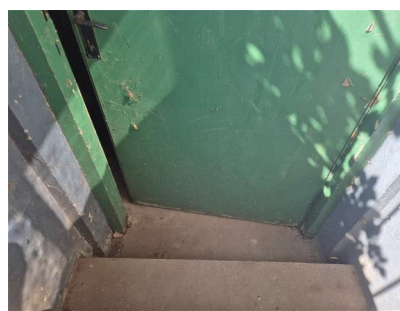
Källardörr är i behov av målning/underhåll.

Dörrar där målningsbehov finns riskerar att få fukt- och rötskador på grund av sämre vattenavvisande förmåga.

För att öka livslängden på dörr rekommenderas målning och underhåll.

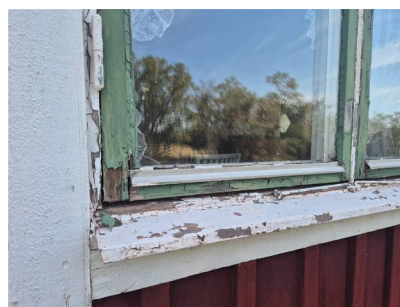
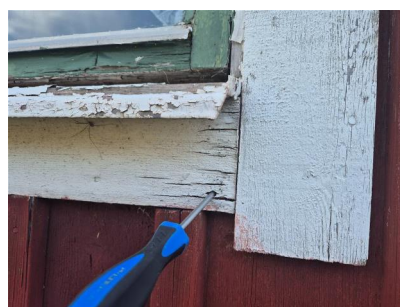
-Fönster och foder är i behov av målning/underhåll.  
-Mindre rötskador noterades.  
-Enstaka trasiga rutor.

Fönsterbågar och fönsterkarmar där målningsbehov finns riskerar att få fukt- och rötskador på grund av sämre vattenavvisande förmåga.

För att öka livslängden på fönster rekommenderas målning och underhåll.

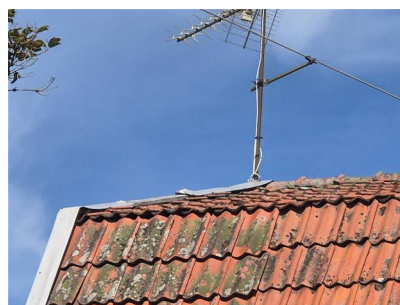
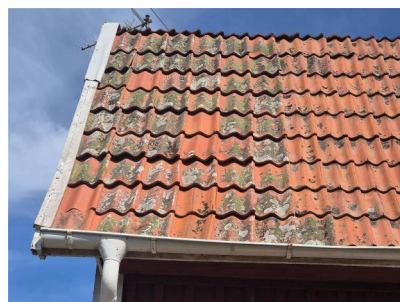
- Äldre yttertak.
- Äldre plåtdetaljer.
- Vindskivor är i behov av underhåll. Vindskiveplåtar saknas lokalt.
- Olika typer av takpannor.
- Flertalet takpannor är inte i sitt rätta läge.

Taket är endast besiktigat från mark då glidskydd saknas.

Kontakta takläggare för åtgärd. Jag rekommenderar att taket läggs om.

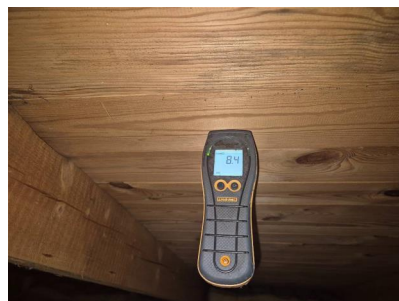
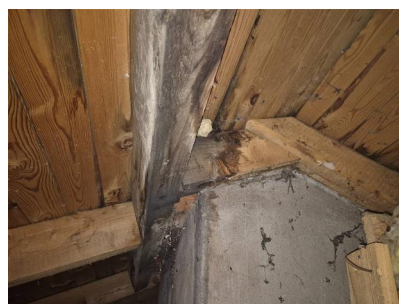
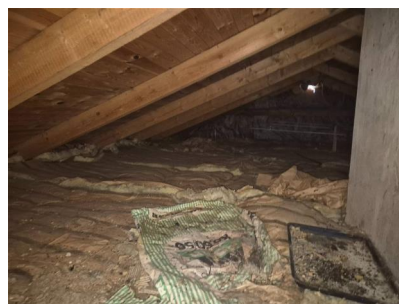
Vid kontroll av vinden uppmättes fuktvärden under kritisk fuktnivå för mikrobiell tillväxt och en normal lukt upplevdes. Fuktkvoten i underlagstak/takbjälkar uppmättes till 8 %. Risk för mikrobiell påväxt börjar vid 17%. Detta värde varierar beroende på årstid.

Missfärgningar finns runt murstocken. Vinden är endast besiktigad från lucka då landgång saknades.

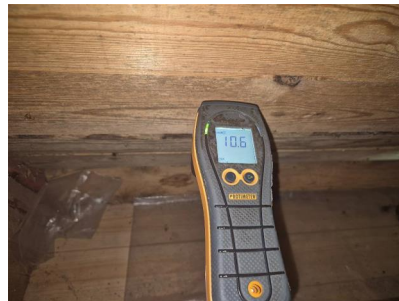
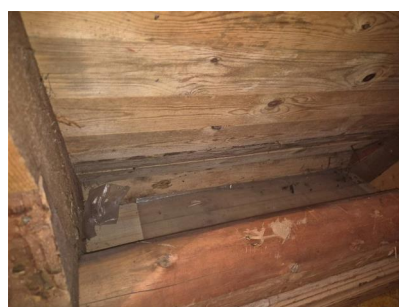
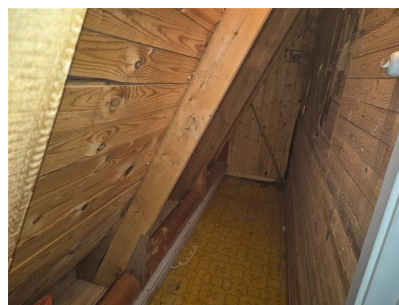
Vid kontroll av vinden har fuktvärden under kritisk fuktnivå för mikrobiell tillväxt uppmätts, dock finns mindre mängd mikrobiell påväxt på underlagstak längst ner mot takfot.

Fuktkvoten i underlagstak/takbjälkar uppmättes till 10-11%. Gränsvärdet går vid 17%.

Den upptäckta mikrobiella påväxten på underlagstaket är ett tecken på att vinden har tillförts eller tillförs fukt inifrån bostaden. Observera att besiktning av bostadens ventilationssystem inte har ingått i uppdraget.

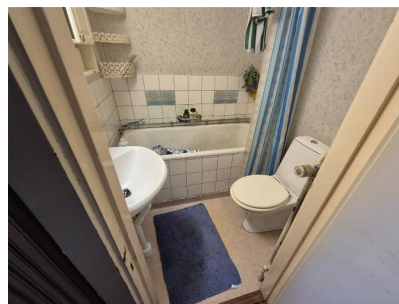
Utrymmet är i behov av renovering.

Utrymmet är äldre och har passerat tiden för sin tekniska livslängd.

Renovering av utrymmet rekommenderas. Kontakta en behörig våtrumsentreprenör för en renovering. I samband med renoveringen bör omkringliggande konstruktioner kontrolleras för att upptäcka eventuella följdskador.

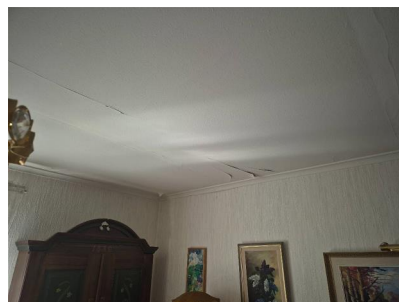
Färg flagnar från spänntaket.

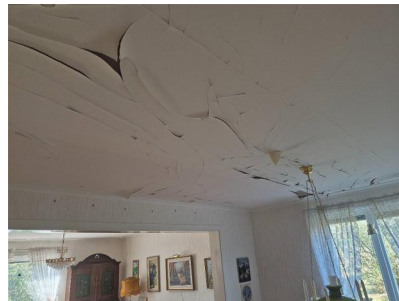
Färg flagnar från spänntaket.

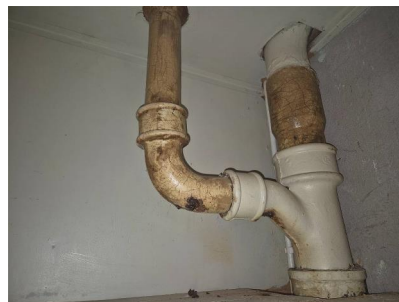
Golvbrunnar och avloppstammar av gjutjärn förekommer allmänt i hela huset. Dessa rostar kontinuerligt och kan med tiden orsaka fuktskador som möjlig följd.

Rostiga gjutjärnsrör noterades.

Vid kommande renoveringar bör dessa bytas ut.

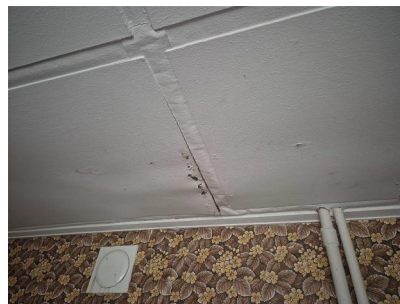
Missfärgningar finns i tak.

Torra vid besiktningstillfället.

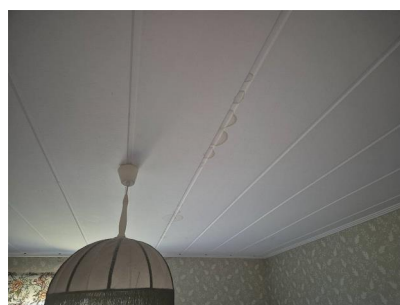
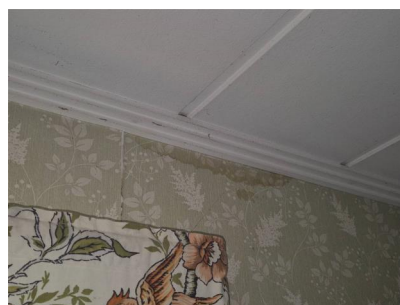
Missfärgningar finns i tak och vägg.

Torra vid besiktningstillfället.

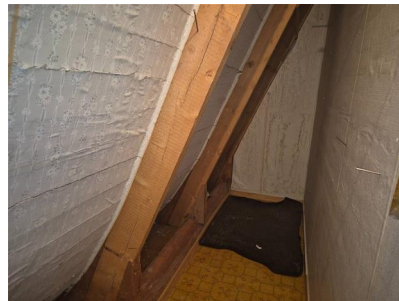
Missfärgningar finns i tak och väggar.

Torra vid besiktningstillfället.

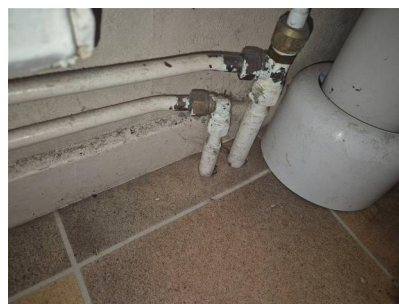
Golvbeläggningen är otät vid rör genomföring.

De otäta rör genomföringarna medför att vatten kan tränga ner i omkringliggande konstruktioner med fuktskador som följd. Detta kan i sin tur leda till mikrobiella skador (angrepp av mikroorganismer).

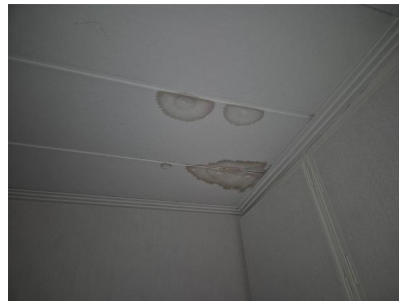
Missfärgningar finns i tak.

Torra vid besiktningstillfället.

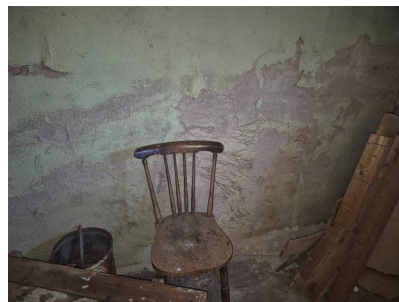
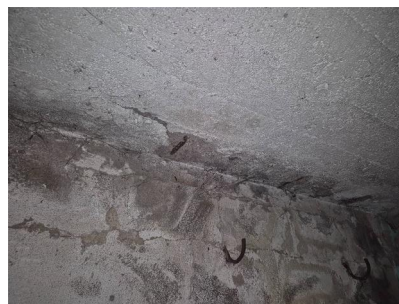
- Puts- och färgsläpp finns på källarväggar.
- Rostangripen armering i rum under trappa.

Puts- och färg som släppt från underlaget invändigt på källarytterväggarna är ett tecken på att källarens utvändiga fuktskydd inte längre fungerar tillfredsställande.

För att åtgärda detta måste källarens utvändiga fuktskydd förbättras. Läs Anticimex faktablad om källare för tips och råd.
