# Besiktningsprotokoll

Anticimex Försäkringsbesiktning i samarbete med Fastighetsbyrån

| Fastighetsadress:<br>Torpvägen 2 | |

| Besiktningsdatum:<br>2025-08-14 | Protokollnummer:<br>69194751 |

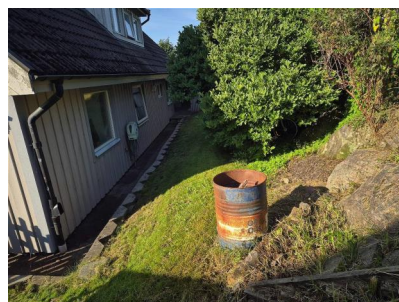
Marken lutar mot huset på baksidan men lutningen bryts av smal plattgång och angränsande låg mur.

Detta kan innebära en ökad fuktbelastning mot grunden vilket i sin tur kan orsaka fuktskador i huset.

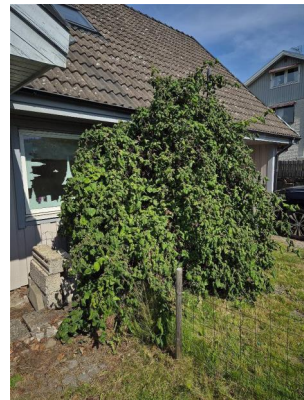
Växter finns i anslutning till byggnaden.

När det finns rabatter och växter nära byggnaden finns risk att fukt stannar kvar i väggarna. Detta kan i sin tur orsaka invändiga fuktskador. Växternas rötter kan också skada grundmuren och sätta dräneringsledningen ur funktion.

Området närmast huset rekommenderas att vara fritt från växtlighet.

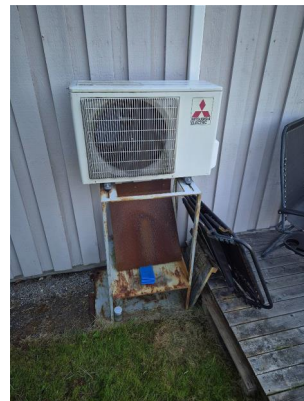
Kondensvatten från luftvärmepumpens utedel leds inte bort från husgrunden.

Detta medför ökad risk för att vatten tränger in i anslutande konstruktioner, vilket i sin tur kan leda till fuktrelaterade skador. Observera att besiktning av byggnadens värmesystem eller värmepumpen inte har ingått i uppdraget.

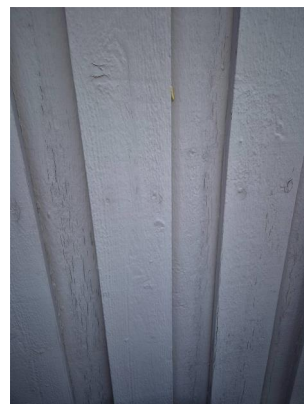
Fasadbeklädnaden har mindre rötskador samt begynnande målningsbehov.

Mindre rötskador finns i fasadpanelen. Dessa bedöms dock inte ha lett till bakomliggande skador.

För att undvika följskador kan rötskadad träpanel bytas ut samt att nödvändigt målningsarbete utförs.

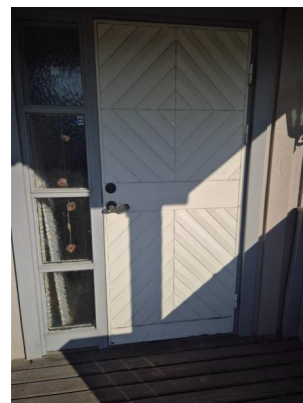
Dörr är i behov av målning/underhåll.  
Tröskelbleck saknas.

Dörrar där målningsbehov finns riskerar att få fukt- och rötskador på grund av sämre vattenavvisande förmåga.

För att öka livslängden på dörr rekommenderas målning och underhåll.  
Montage av tröskelbleck rekommenderas.

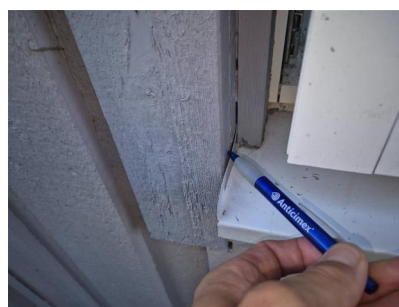
Fönsterbleck är otäta vid infästningar (ej insågade i fönsterfoder).

Eftersom fönsterblecken är otäta finns risk att vatten rinner in i väggen vilket i sin tur kan leda till fuktskador i väggkonstruktionen.

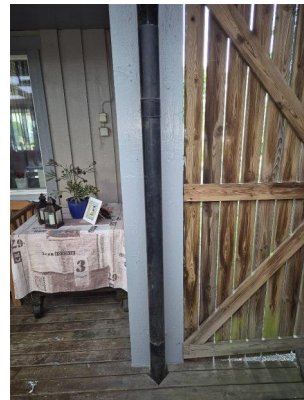
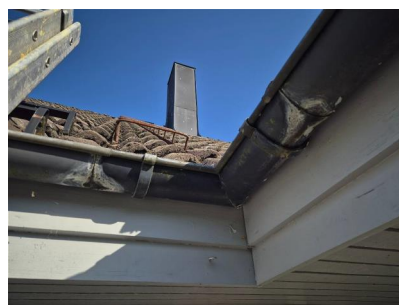
Fals på stuprör vänd mot fasad.

Flera stuprör saknar lövsilar.

Hängrännor uppvisar läckagemärken.

Ovanstående noteringar innebär ökad risk för fuktskador.

Jag rekommenderar kontakt med fackman för åtgärd.

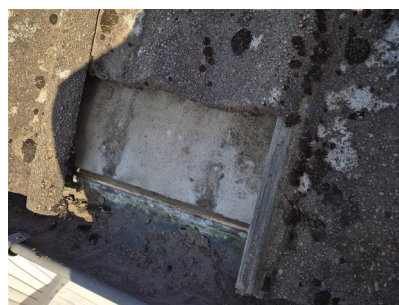
Yttertaket är äldre.

Mosspåväxt noteras på takpannor.

Takstege är ålderstigen och rostar.

Takpannor, plåtdetaljer och underlagspapp har enligt vår bedömning en begränsad livslängd. Eftersom husets taktäckning är äldre har det ett minskat motstånd mot vatteninträngning. Detta i sin tur kan leda till fuktskador på träläkt och vidare ner i underliggande konstruktioner.

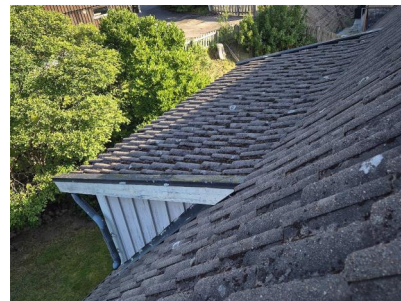
Låglutande tak gällande takkupa på baksida hus har fel taktäckning.

Taktäckningen av betongpannor är inte anpassad till taklutningen. Risk finns för läckage med fuktskador som följd.

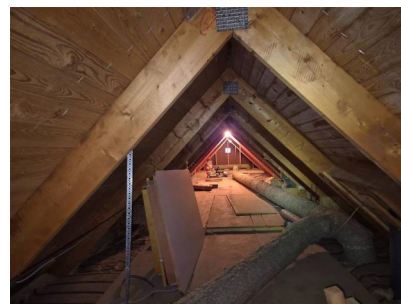
Vid kontroll av vinden har fuktvärden under kritisk fuktnivå för mikrobiell tillväxt uppmätts, dock finns mikrobiell påväxt på underlagstak.

Fuktkvoten i underlagstak/takbjälkar uppmättes till 8%. Risk för mikrobiell påväxt börjar vid 17%.

Den upptäckta mikrobiella påväxten på underlagstaket är ett tecken på att vinden har tillförts eller tillförs fukt inifrån bostaden. Observera att besiktning av bostadens ventilationssystem inte har ingått i uppdraget.

För att komma tillrätta med detta kan fukttillförseln inifrån bostaden behöva minskas. Det kan göras genom att ventilationen i bostaden förbättras samt att eventuella otätheter i vindsbjälklaget (tak-/väggvinklar, taklucka med mera) tätas. Läs Anticimex faktablad om uppvärmda vindsutrymmen för tips och råd.

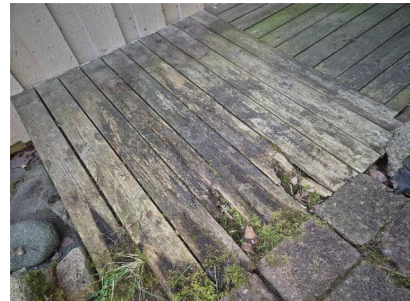
Lokal rötskada noteras på mindre del av altanen utanför skyddande tak.

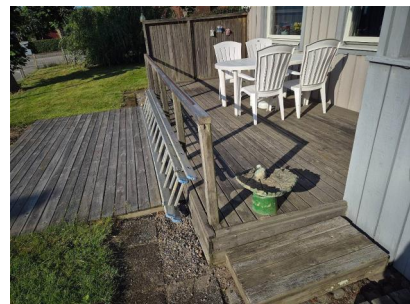
Altantrall skevar och uppvisar allmänt underhållsbehov.

Kontakta fackman för bedömning och åtgärd.

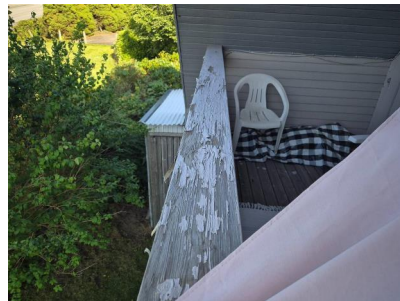
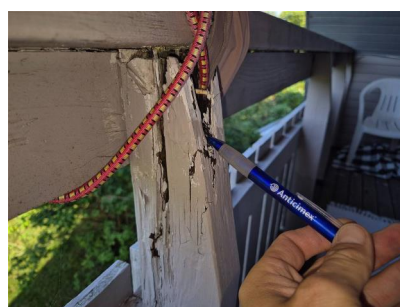
Balkongräcke är rötskadat.

De upptäckta rötskadorna kan bero på olika saker, exempelvis bristfälligt underhåll och målning. Vilket ökar att risken för att rötskador uppstår.

Vi rekommenderar kontakt med fackman för åtgärd.

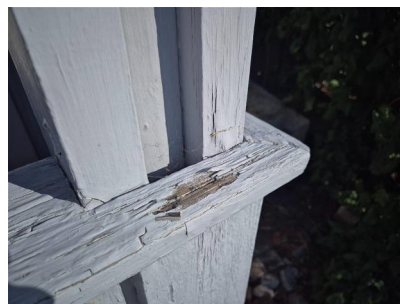
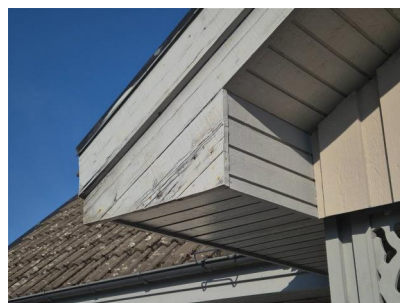
Farstukvist är i behov av allmänt underhåll såsom målning mm.

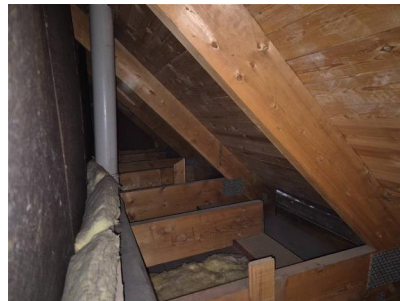
Vid kontroll av vinden uppmättes fuktvärden under kritisk fuktnivå för mikrobiell tillväxt och en normal lukt upplevdes. Fuktkvoten i underlagstak/takbjälkar uppmättes vid besiktningstillfället till <8 %. Risk för mikrobiell påväxt börjar vid 17%. Detta värde varierar dock under året beroende på årstid och utomhusklimat.

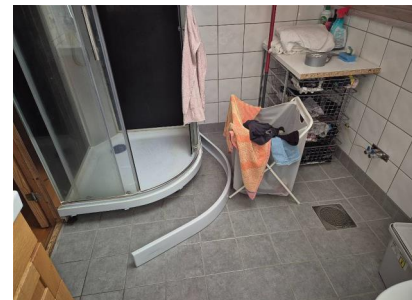
I utrymmet finns två st golvbrunnar.

Golvbrunnen under duschkabin är svår att besiktiga medans den andra golvbrunnen utanför duschzonen går enkelt att besiktiga och den bedöms vara korrekt monterad.

Golvfallet är svagt med visst bakfall.

Duschkabin och dubbla golvbrunnar innebär ändå en ökad fuktsäkerhet.

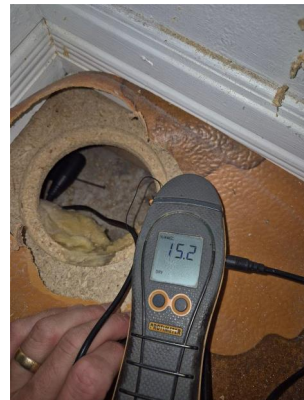
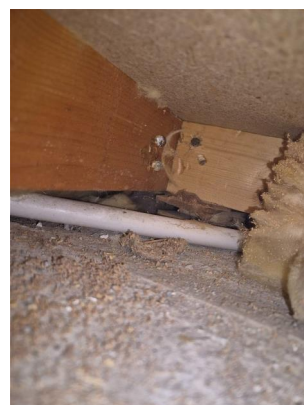
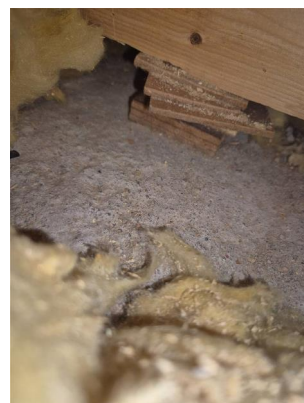
Vid kontroll av konstruktion uppmättes fuktvärden under kritisk nivå för mikrobiell tillväxt och normal lukt upplevdes.

Grundläggningen består av en betongplatta på mark utan underliggande isolering och med ett uppreglat isolerat golv dikt an betongen. Fuktkvoten uppmättes till 15% i ytterväggsyll och 14% i innerväggsyll. Risk för mikrobiell påväxt börjar vid 17%.

Befintlig golvkonstruktion och eventuella väggsyllar riskerar att drabbas av fuktskador på grund av naturlig fuktpåverkan. Detta i sin tur kan leda till mikrobiella skador (angrepp av mikroorganismer) som kan resultera i att mikrobiell lukt sprids till boendemiljön. Om väggsyllarna är tryckimpregnerade kan även en kemisk lukt förekomma.

Ytterväggsyll vilar på drevremsa mot betongplattan. Övrigt regelverk har luftspalt mot betongplattan som vilar på träklossar.

Provhål 1 gjordes genom garderobsbotten mot centralt golvregelverk. Provhål 2 gjordes i vägghörn under plastmatta mot yttervägg i sovrum.

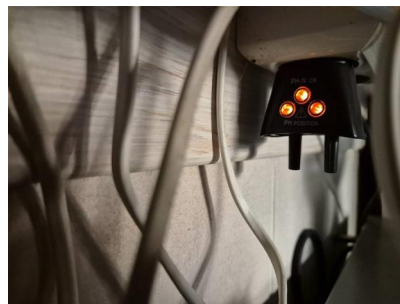
Vid stickprovskontroll av jordade eluttag noterades felkoppling.

Kontakta en elektriker för kontroll och åtgärd.

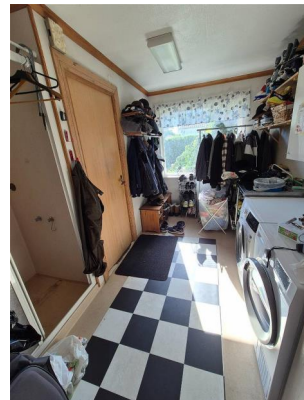
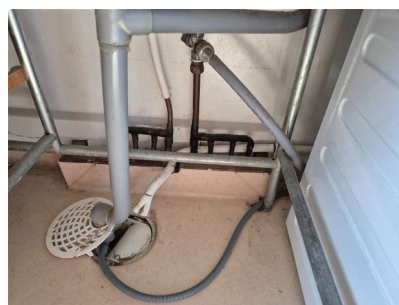
Våtutrymmet har äldre yt-/tätskikt.

Äldre golvbrunn med nytt vattenlås.

Rör genomföringar förekommer genom golvet.

Sprickor noteras i skarv på golv.

Ovanstående noteringar innebär ökad risk för fuktskador.

Äldre golvbrunnar ska bytas vid nästkommande renovering.

Man bör planera för en åldersrelaterad renovering framöver.

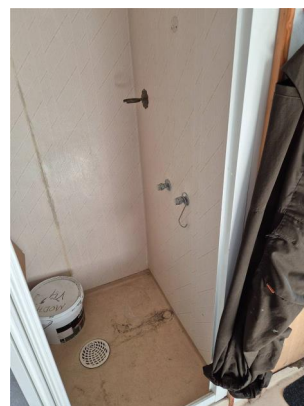
Dusch i tvättstuga är borttagen och pluggad.

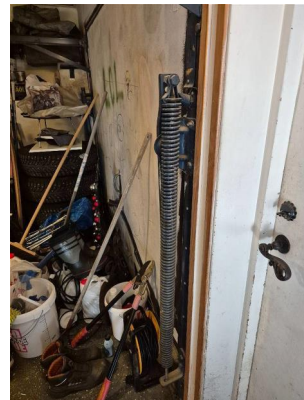
Äldre garageport med fjädermekanism.

Äldre fjädermekanism kan orsaka personsador om de går av.

Byte av ålderstigen port rekommenderas framöver.

Kontakta fackman för byte.

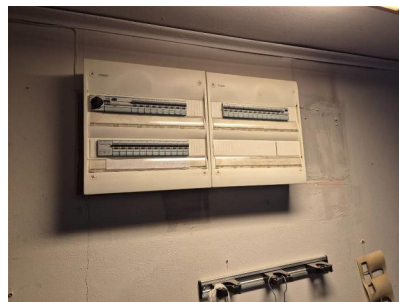
Jordfelsbrytare finns installerad vid el-centralen, gruppförteckning noteras inte.
