# Besiktningsprotokoll

Anticimex Försäkringsbesiktning i samarbete med Fastighetsbyrån

| Fastighetsadress:<br>Handbollsgatan 7 | |

| Besiktningsdatum:<br>2025-08-14 | Protokollnummer:<br>69187677 |

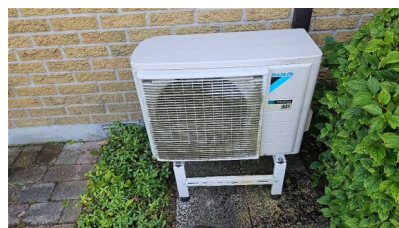
- Kondensvatten från luftvärmepumpens utedel leds inte bort från husgrunden.

Detta medför ökad risk för att vatten tränger in i anslutande konstruktioner, vilket i sin tur kan leda till fuktrelaterade skador.

- Växter finns i anslutning till byggnaden.
- Området närmast huset rekommenderas att vara fritt från växtlighet.

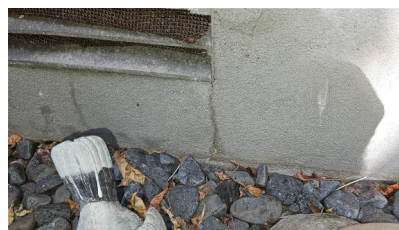
- Mindre sprickor, färg/ putssläpp finns i sockeln.

Dessa bedöms inte ha lett till bakomliggande skador och är vanligt förekommande. Rekommenderar att lös färg/ puts knackas ner innan underhåll påbörjas.

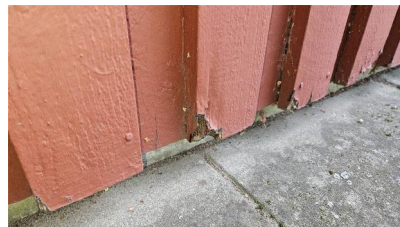
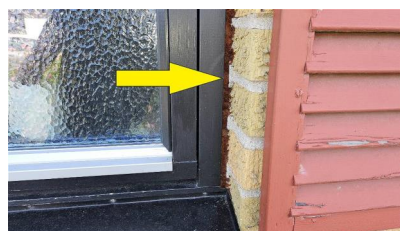
- Fasadpanelen på bostaden, förrådet, carporten och uterummets östra samt södra sida är i behov av målning och underhåll. Träkonstruktioner och fasadbeklädnad med bristfälligt ytskydd riskerar att drabbas av fukt- och rötskador på grund av försämrade vattenavvisande förmåga. Innan målning eller underhåll utförs bör rötskadade panelbrädor bytas ut.

- Mindre glipor och otätheter har noterats mellan fönster och dörrkarmar samt tegelfasaden. Det rekommenderas att tätning utförs för att minska risken för fuktinträngning.

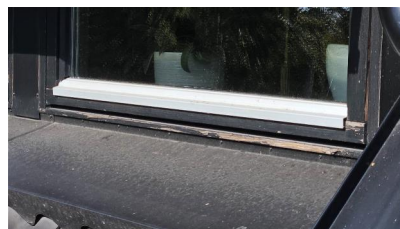
Fönster till badrummet på entréplan samt till takkupan på bostadens baksida är i behov av målning/underhåll. Det rekommenderas att underhåll utförs för att bevara fönstrens funktion och livslängd.

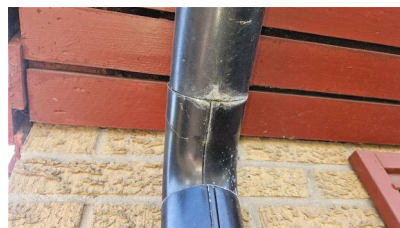
- Spår av läckage har noterats vid skarvarna på hängrännorna/ stuprören. Droppläckage från dessa kan medföra ökad fuktbelastning på underliggande konstruktioner, vilket på sikt kan orsaka fuktskador. Det rekommenderas att skarvarna tätas.

Tips: Viktigt att hängrännorna/ lövsilarna regelbundet rensas från mossor/skräp för att vidhålla en god avrinning.

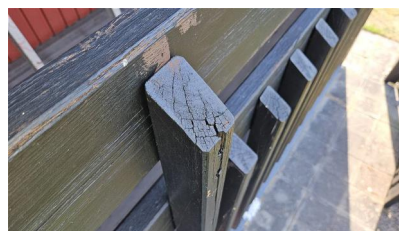
Balkongräcke och tillhörande träkonstruktioner är i behov av målning/ underhåll och torrsprickor har noterats. Konstruktioner med bristfälligt skydd riskerar att drabbas av fukt- och rötskador på grund av försämrad vattenavvisande förmåga. För att förlänga balkongens livslängd rekommenderas målning och underhåll samt att brädor och stolpar med torrsprickor byts ut på sikt.

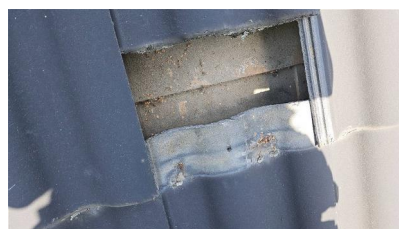
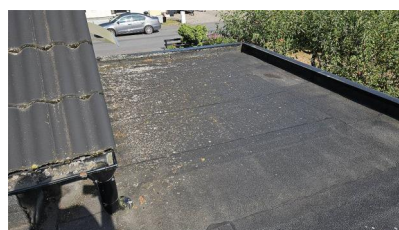
- Takpannorna är inte förankrade enligt produkttillverkarens rekommendationer. Vid kraftig vind finns risk att pannorna kan hamna i olag. Då man använt betongpannor med bra passform bedöms risken som mindre.

- Takpappen är äldre, mindre mängd mossor och enstaka blåsor förekommer i takpappen. Tätskiktet på ett platt/låglutande tak har enligt vår bedömning en begränsad livslängd. Eftersom takpappen är äldre har det ett minskat motstånd mot vattengenomträngning. Detta i sin tur kan leda till att takkonstruktionen drabbas av fuktskador. För sin ålder bedöms pappen vara i bra skick.

- Viktigt att man regelbundet rengör takbrunnen på garaget.

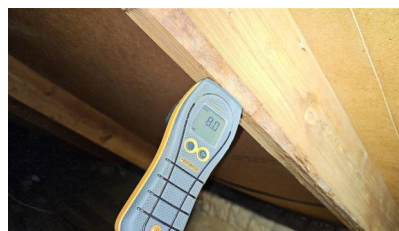
Vid kontroll av vinden har fuktvärden under kritisk fuktnivå för mikrobiell tillväxt uppmätts, dock finns mikrobiell påväxt på underlagstak. Fuktkvoten i underlagstak/takbjälkar uppmättes till 8%. Risk för mikrobiell påväxt sker när fuktkvoten överstiger 17%. Den upptäckta mikrobiella påväxten på underlagstaket är ett tecken på att vinden har tillförts eller tillförs fukt inifrån bostaden. För att komma tillrätta med detta kan fukttillförseln inifrån bostaden behöva minskas. Det kan göras genom att ventilationen i bostaden förbättras samt att eventuella otätheter i vindsbjälklaget (tak-/väggvinklar, taklucka med mera) tätas. Läs Anticimex faktablad om ouppvärmda vindsutrymmen för tips och råd.

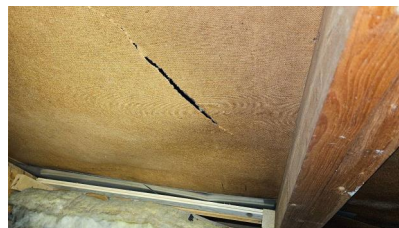
Underlagstaket är utfört med träfiberskivor. Vissa skivor har äldre fuktfläckar och enstaka skador som troligtvis har uppkommit i samband med takomläggningen. Eftersom underlagstaket består av träfiberskivor utan yttre täckning av papp under takbeklädnaden, finns risk vid ogynnsam väderlek att regnvatten/snö tränger in i skivskarvar med läckage på vindsutrymmet som följd. Fuktkvotsmätning i fläckarna visade låga fuktvärden. Det rekommenderas att otätheterna i skivorna tätas på lämpligt sätt för att minska risken för fuktinträngning.

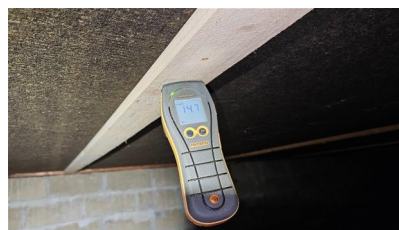
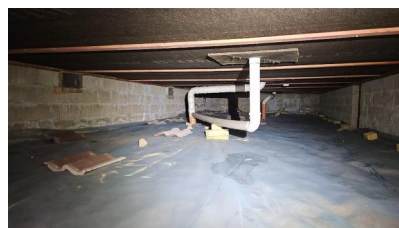
- Vid kontroll av konstruktionen i krypgrund uppmättes fuktvärden under kritisk fuktnivå för mikrobiell tillväxt. Golvbjälklaget ovan den uteluftsventilerade krypgrunden riskerar att drabbas av fuktskador på grund av naturlig fuktpåverkan. Detta kan i sin tur leda till mikrobiella skador. Fuktkvoten uppmättes till 14,7%. Risk för mikrobiell påväxt sker när fuktkvoten överstiger 17%.

- I krypgrunden noterades träskyddsbehandlad virke och lukt upplevdes i utrymmet. Orsaken till lukten i grunden är troligtvis det träskyddsmedel som användes i bostäder under 60-70-talet och som avger avvikande lukt när det blivit utsatt för fuktpåverkan. Risk finns att lukten i grunden kan nå boendemiljön om ventilationen/ tryckförhållandena i bostaden eller grunden förändras. Vanlig typ av åtgärd för att minska risken för luktspridning kan vara att avfuktare med undertrycksfunktion eller undertrycksfläkt installeras. För att kontrollera orsak/omfattning till lukten samt eventuellt åtgärd rekommenderas en vidare undersökning. Vid besiktningen upplevdes normal lukt i boendemiljön.

- En blindbottenbärda har släppt från sin uppfästning. Rekommenderar att brädan återmonteras.

- På plasten under avloppsrören noterades mindre fuktfläckar. Detta är ett vanligt förekommande och orsakas ofta av ett mindre dropläckage vid någon av avloppsskarvarna. Det rekommenderas att skarvarna tätas. Vid framtida renoveringar bör rören bytas ut mot nya som är fast förankrade.

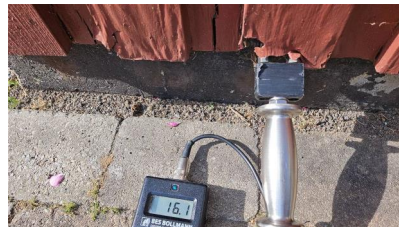
Vid kontroll av konstruktion uppmättes fuktvärden under kritisk nivå för mikrobiell tillväxt och normal lukt upplevdes. Grundläggningen består av en betongplatta på mark utan underliggande isolering och med ett uppreglat isolerat golv dikt an betongen. Fuktkvoten i golvet uppmättes till 11,9% och i den träskyddsbehandlade syllen uppmättes fuktkvoten till 16,1%. Befintlig golvkonstruktion och eventuella väggsyllar riskerar att drabbas av fuktskador på grund av naturlig fuktpåverkan. Detta i sin tur kan leda till mikrobiella skador. Om väggsyllarna är tryckimpregnerade kan även en kemisk lukt förekomma. Normal lukt för förråd upplevdes vid besiktningen.

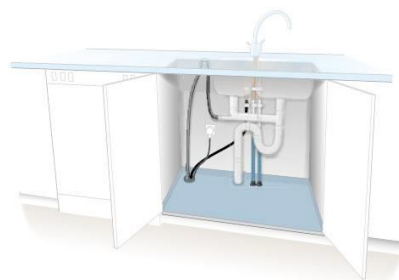
Fuktskydd saknas i diskbänksskåp.

Utan fuktskydd är det svårt att upptäcka läckage från rörledningar. Vatten kan då tränga in i omkringliggande konstruktioner och orsaka fuktskador. För att upptäcka eventuella läckage, installera ett fuktskydd.

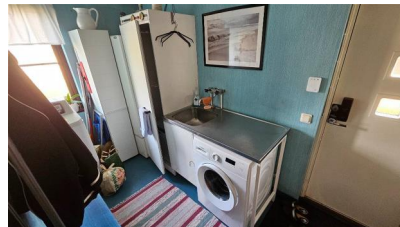
- Tvättstugan har äldre tätskikt och mindre mattsläpp finns runt brunnen. Eftersom funktionen, som innebär att ytskiktet/tätskiktet ska vara vattentätt, kan vara nedsatt finns en ökad risk att vatten tränger igenom ytskiktet/tätskiktet med vattenskador i omkringliggande konstruktioner som följd.

- Golvmattan är felmonterad i golvbrunnen och sticker ut under klämringen. När tätskikt är felmonterat i golvbrunnen innebär det risk för fuktskador. Vatten kan tränga ner i omkringliggande konstruktioner med fuktrelaterade skador som följd.

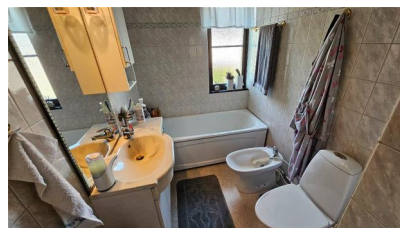
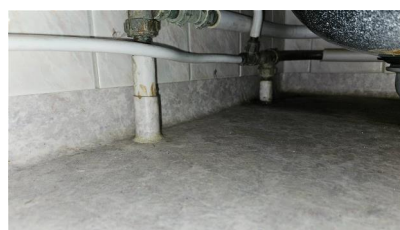
- Badrummet har äldre yt-/tätskikt. Läs vidare under punkten Entréplan-Tvättstuga angående risken med äldre tätskikt.

- Fönster är olämpligt placerat.

- Rörgenomföringar för vatten finns både i golvet under badkaret och i väggen. Genomföringar i badzon medför en ökad risk för fuktskador. Vid framtida renovering är det viktigt att rören dras om i enlighet med gällande standard.

För att minska risken för fuktskador på fönster och väggkonstruktion rekommenderas att man skyddar fönstret mot vattenbegjutning med ett draperi.

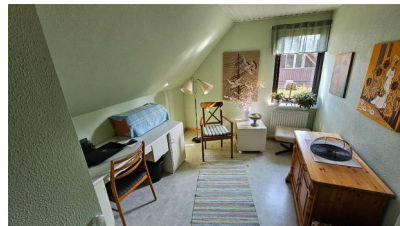
Tilluftsventil saknas i sovrummet. Rekommenderar att tilluftsventil monteras. Denna notering gäller för sovrummen på övre plan.

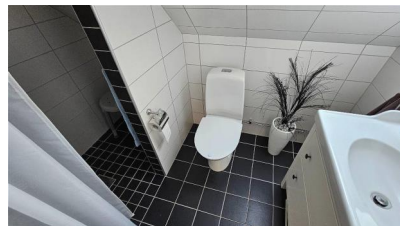
- Dörren är placerad nära duschzonen. Eftersom den skyddas av ett draperi bedöms risken för fuktskador som mindre.

- Utanför duschzonen är golvfallet något sämre, vilket kan medföra att vatten samlas på lågpunkter och ge upphov till kalkfläckar via oaktsam användning.
