# Besiktningsprotokoll

Anticimex Försäkringsbesiktning i samarbete med Fastighetsbyrån

| Fastighetsadress:<br>Hemvägen 19 | |

| Besiktningsdatum:<br>2025-08-14 | Protokollnummer:<br>69187042 |

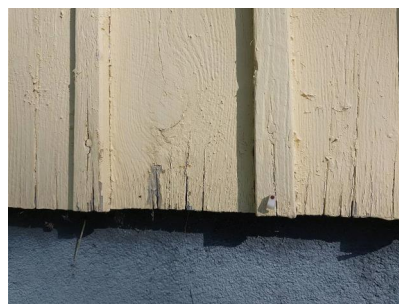
Fasadbeklädnaden har mindre färgsläpp och torrsprickor.

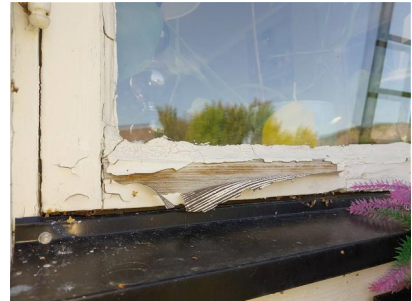
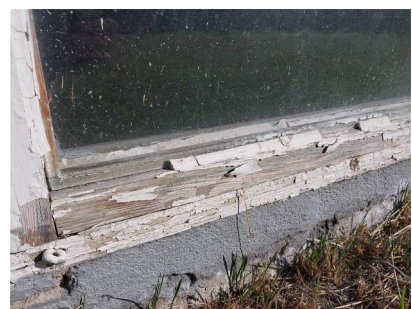
- Fönster har färgsläpp och torrsprickor.
- Rötskador finns i enstaka fönster.

Fönsterbågar och fönsterkarmar där målningsbehov finns riskerar att få fukt- och rötskador på grund av sämre vattenavvisande förmåga.

Vissa fönsterrutor har skador/sprickor.

För att öka livslängden på fönster rekommenderas målning och underhåll.

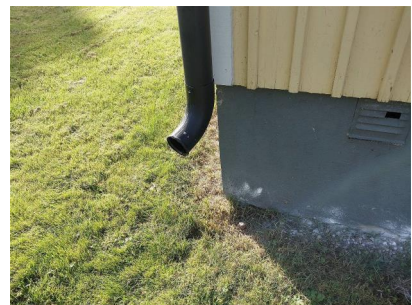
Vissa stuprör avslutas nära husliv.

Stuprör som avslutas intill husliv (ovan mark) kan medföra en ökad fuktbelastning på grundmur/sockel med fuktrelaterade skador som följd.

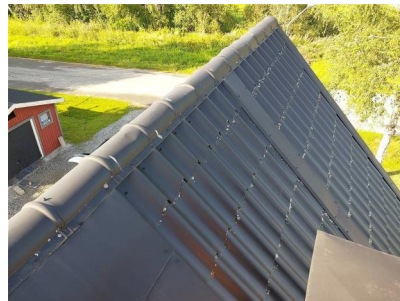
Inget att notera.

Taket är besiktat från marken och från anliggande takstege.

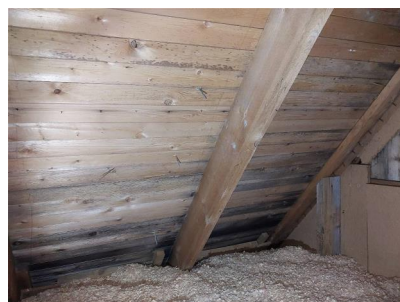
På vinden noterades sparsam mikrobiell påväxt på underlagstaket. Det är vanligt vid byte av värmekälla (från eldning till markvärmepump) att man påverkar ventilationen och fuktpåverkan på vinden. Murstocken värms inte längre upp på samma vis som tidigare, vilket påverkar självdraget negativt samt gör så att vinden blir kallare på vinterhalvåret. Den uppvärmda luften inomhus bär på vintern med sig fukten upp på vinden och kondenserar mot det kalla yttertaket. För att komma tillrätta med detta kan fukttilförseln inifrån bostaden behöva minskas.

Vid kontroll av vinden har fuktvärden under kritisk fuktnivå för mikrobiell tillväxt uppmätts, dock finns sparsam mikrobiell påväxt på underlagstak.

Fuktkvoten i underlagstak/takbjälkar uppmättes till 7 %.

Den upptäckta mikrobiella påväxten på underlagstaket är ett tecken på att vinden har tillförts eller tillförs fukt inifrån bostaden. Observera att besiktning av bostadens ventilationssystem inte har ingått i uppdraget.

För att komma tillrätta med detta kan fukttillförseln inifrån bostaden behöva minskas. Det kan göras genom att ventilationen i bostaden förbättras samt att eventuella otätheter i vindsbjälklaget (tak-/väggvinklar, taklucka med mera) tätas. Läs Anticimex faktablad om ouppvärmda vindsutrymmen för tips och råd.

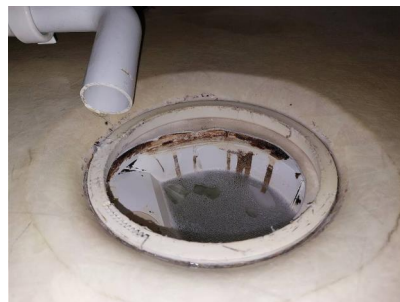
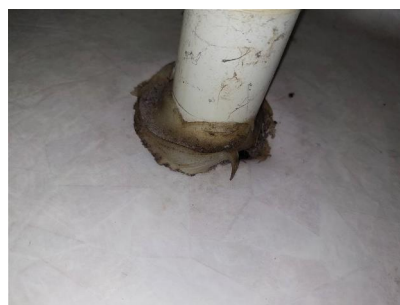
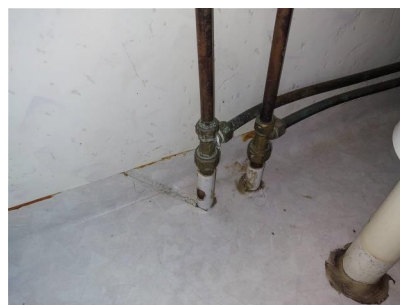
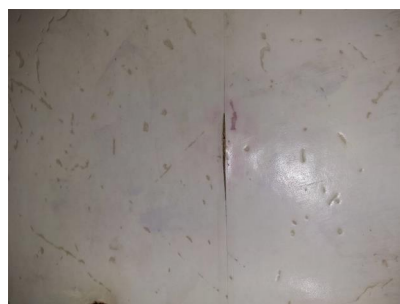
Badrummet är ålderstiget och flera risker/brister noterades. I underliggande förråd syns även fuktfläckar i taket vilket kan tyda på eventuell fuktskada. Kontakta våtrumsentreprenör för kontroll och åtgärdsförslag.

Våtutrymmet har äldre yt-/tätskikt.

Utrymmet är äldre och har passerat tiden för sin tekniska livslängd.

- Mattsläpp finns kring golvbrunnen.
- Klämringen sitter ej i sitt bottenläge i golvbrunnen. Tätskikt är synligt under klämringen.
- Otätheter noterades kring avloppsrör till handfat.
- Rör genomföringar finns i golv.
- Väggbeklädnad har otätheter i skarv i duschzon.
- Golvlutningen är bristfällig.

Renovering av utrymmet rekommenderas. Kontakta en behörig våtrumsentreprenör för en renovering. I samband med renoveringen bör omkringliggande konstruktioner kontrolleras för att upptäcka eventuella följdskador.

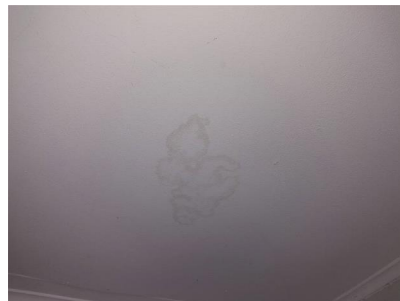
Missfärgningar noterades i tak.

Bedöms torrt.

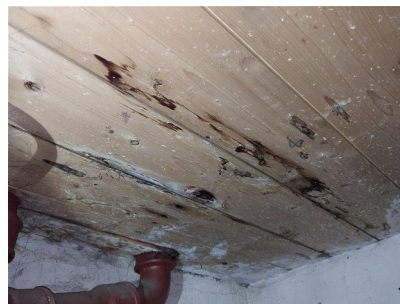
Taket har fuktfläckar.

Fuktfläckar kan bero på olika saker, och kan vara ett tecken på en tidigare eller en pågående fuktskada.

Vi rekommenderar kontakt med byggherren för att bedöma orsak och omfattning.

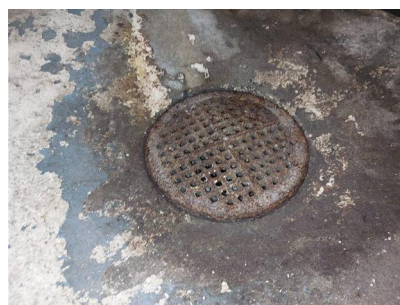
Äldre gjutjärnsbrunn.

Det finns risk att golvbrunnen rostar sönder med fuktskador som följd.

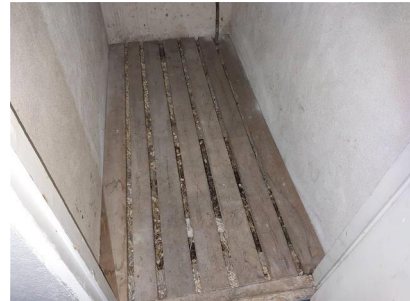
Träkonstruktion i kontakt med marken.

Rekommenderar att detta avlägsnas.

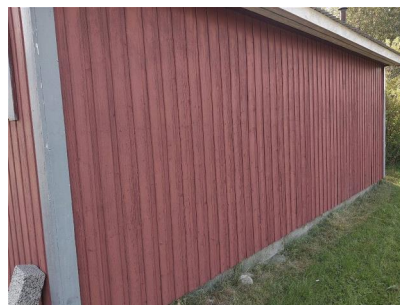
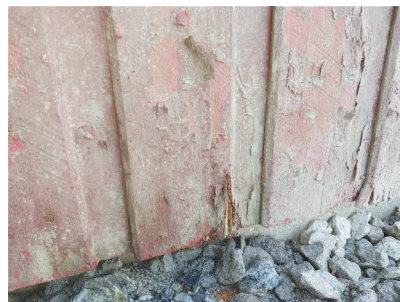
- Fasadpanelen är i behov av målning/underhåll.
- Mindre rötskador finns.

Fasadbeklädnad och träkonstruktioner där målningsbehov finns riskerar att få fukt- och rötskador på grund av sämre vattenavvisande förmåga. För att öka livslängden på fasadbeklädnaden rekommenderas målning och underhåll.

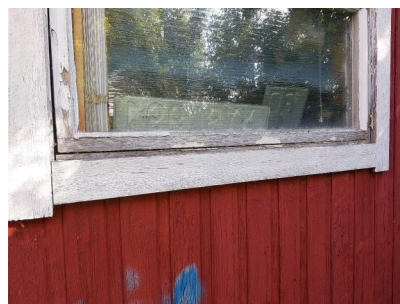
- Fönsterbleck saknas på fönster.

Avsaknad av fönsterbleck medför en ökad risk för att vatten kan rinna in och orsaka fuktrelaterade skador i omkringliggande konstruktioner.

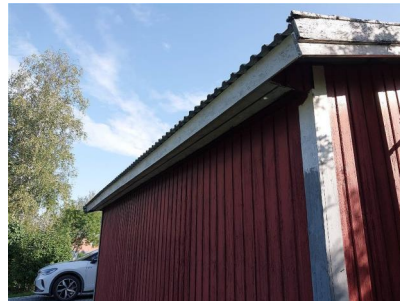
Hängrännor saknas.

När hängrännor saknas utsätts fasad och grund för ökad fuktbelastning, vilket i sin tur kan leda till fuktskador i bakomliggande konstruktioner.

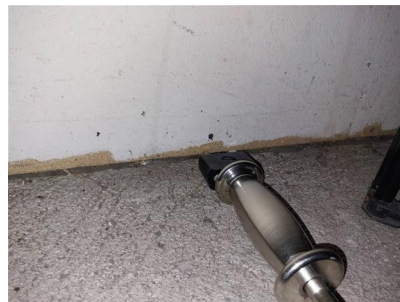
Fuktkontroll av väggsyllar.

Vid kontroll av ytterväggsyllar uppmättes fuktvärden över kritisk fuktnivå för mikrobiell tillväxt.

Fuktkvoten uppmättes till 18 %.

Grundläggningen består av en betongplatta på mark utan underliggande isolering och syllen monterad dikt an betonggolvet. Denna konstruktion får ofta skador på grund av naturlig fuktvandring.

Kontakta byggentreprenör för rådgivning och åtgärd.
