# Besiktningsprotokoll

| Fastighetsbeteckning:<br>Söbben 1:54 | |
| Fastighetsadress:<br>Söbben 520 | |

| Besiktningsdatum:<br>2025-08-15 | Protokollnummer:<br>69190819 |

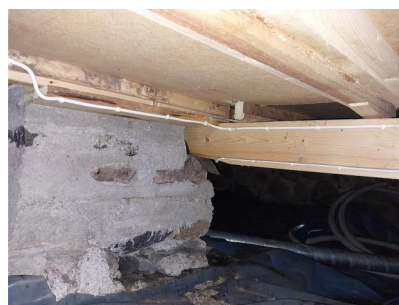
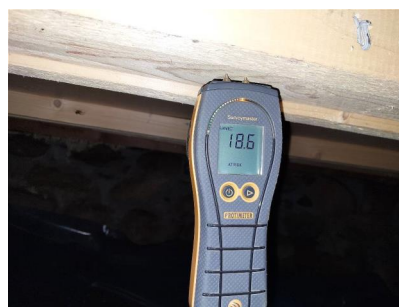
#### Utvändigt / Krypgrund

- Förhöjda fuktvärden uppmättes i utrymmet.
- En del golvbjälkar och delar av ytterväggsyllen har rötskador som kvarstår efter den renovering som gjordes 2011. Man har dock växlat av dessa delar med friskt virke vilket innebär att golvbjälklaget kan förväntas fungera korrekt om klimatet i grunden säkerställs.
- Lokalt på blindbottensskivorna förekommer mindre missfärgningar (urin) av gnagare.

Tillväxt av mikroorganismer kan ske vid en relativ luftfuktighet (RF) om 75 % vilket motsvarar fuktkvoten (FK) 17 % i trämaterial. FK uppmättes till 19-21 %.

I krypgrunden finns en avfuktungsanläggning vilket är en beprövad och bra lösning för att säkerställa klimatet i denna typ av grundkonstruktion. Viktigt är att avfuktaren är i drift och att service utförs enligt föreskrivna intervall. Den maskin som nu är installerad behöver kontrolleras och sannolikt repareras eller bytas ut. Den börjar också bli ålderstigen.

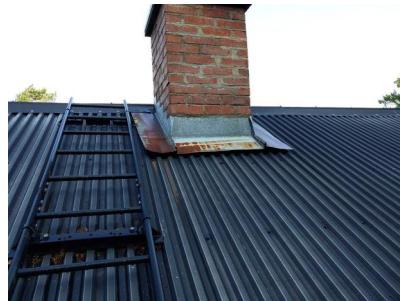
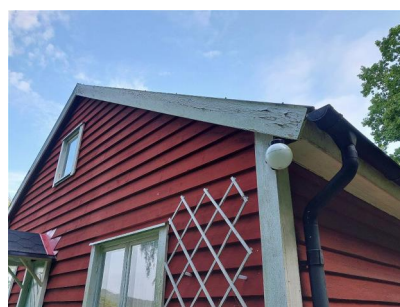
### Utvändigt / Tak

Taket har av säkerhetsskäl enbart besiktigats från marknivå och från takstegen.

- Taktäckningen är ålderstigen.
- Otätheter förekommer vid skorstenens plåttäckning som dessutom är rostangripen.
- Vindskivor med färgsläpp noterades.

När ett tak åldrats och även andra brister finns föreligger risk för läckagerelaterade skador i läkt och underliggande konstruktioner.

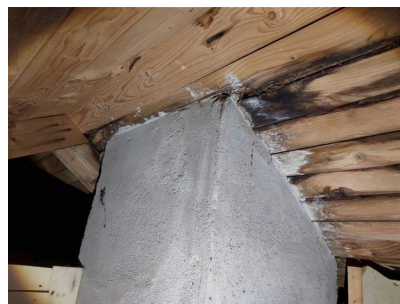
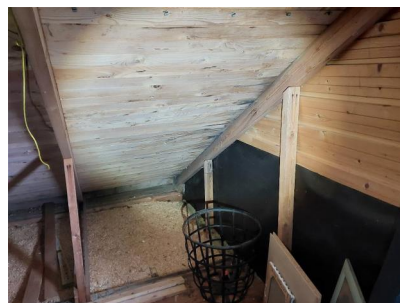
### Utvändigt / Vind

Vinden har besiktigats i den mån den är möjlig att beträda. Vindsutrymmen längs sovrummets sidor har således inte kunnat kontrolleras i sin helhet.

- Fuktanvisningar finns på underlagstaket vid murstockens genomföring i yttertaket samt vid södra gaveln.

Fuktkvoten i underlagstaket uppmättes till 9,11 % vilket är normalt för årstiden och under gränsvärde (17 %) för tillväxt av mikroorganismer.

Orsak till noterade fuktanvisningar och eventuella följdskador kontrolleras lämpligen av entreprenör.

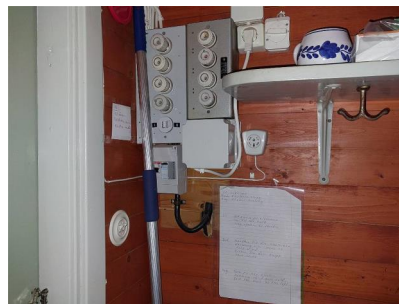
### Entréplan / Entréhall

- Gruppförteckning eller komplett uppmärkning finns ej vid elcentralen.
