Svartedalen 1:22

Bråta 140

| Uppdragsnummer | O28823 |
| Besiktningsdatum | 2025-08-13 |

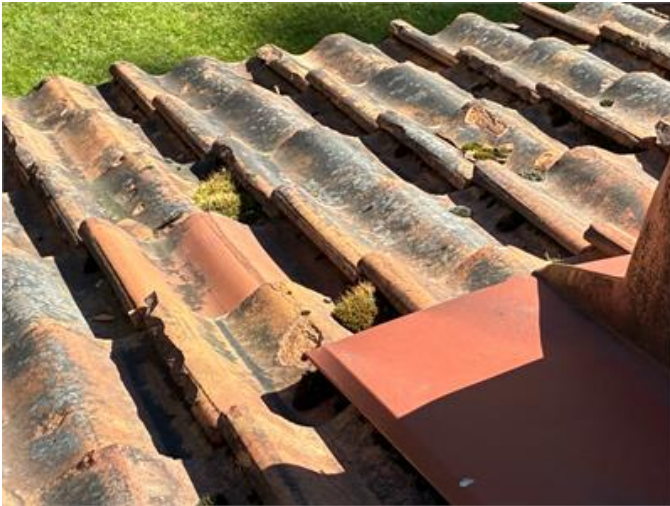
Tak: Begynnande mosspåväxt finns på taket.

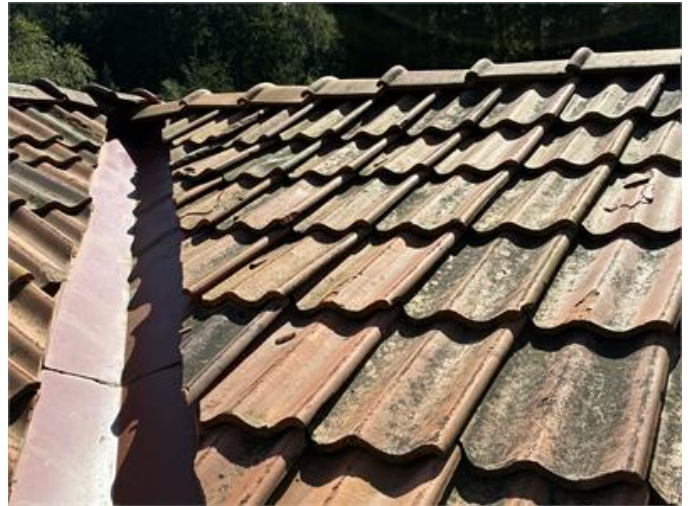
| Besiktningsresultat | | | | | |
|---|---|---|---|---|---|
| Tak | | X | | | Begynnande mosspåväxt finns på taket. Nockpannor är ej fastsatta. Se kommentar/riskanalys. Frostsadade pannor förekommer. Enstaka panna sprucken och behöver bytas. |

När takpannor ej är infästa riskerar de att blåsa ner med risk för ökad fuktbelastning på underlagstaket vilket kan orsaka inläckage/skador i underliggande konstruktioner.

Tak: Nockpannor är ej fastsatta. Frostskaade pannor förekommer. Enstaka panna sprucken och behöver bytas.

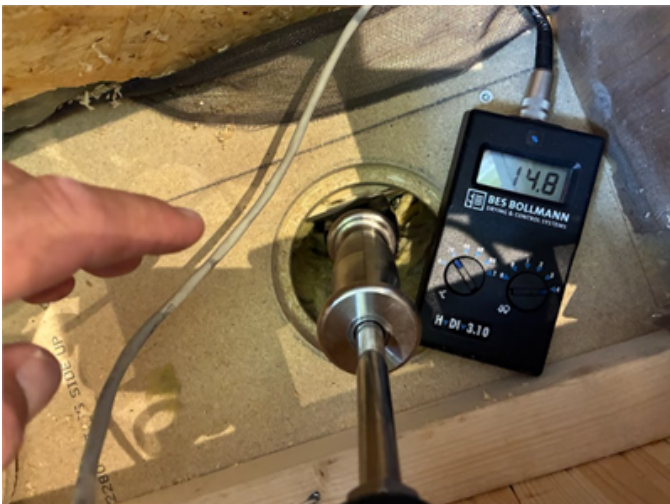
| Besiktningsresultat | | | | | |
|---|---|---|---|---|---|
| Torpargrund (kök samt etagébyggd del) | | | X | | Torpargrunder är generellt ansett som riskkonstruktion för fuktskador. Svagt avvikande unken/mikrobiell lukt upplevdes under lucka i kök och fuktvärden över /under gränsvärden uppmättes. Se vidare bilaga "Kontroll av valda konstruktioner". |

Bilden visar fuktkvotsmätning i golvkonstruktion i kök. Gränsvärde är 17%.

Underliggande matkällare har hög fuktighet.  
Svagt avvikande lukt upplevdes under lucka/ i trappa till matkällare.  
Kontroll av konstruktionen utfördes genom stickprovsmässig fuktmätning i golvreglar i anslutning till trappa, via håltagning i golv i kök samt håltagning under tröskel i sovutrymme.  
Fuktvärden över gränsvärde för mikrobiell tillväxt uppmättes i anslutning till trappa.  
Fuktkvoten där uppmättes till 20-21%.  
Fuktkvoten i golv i kök uppmättes till 14-15% och i golv i sovutrymme till 16-17%.

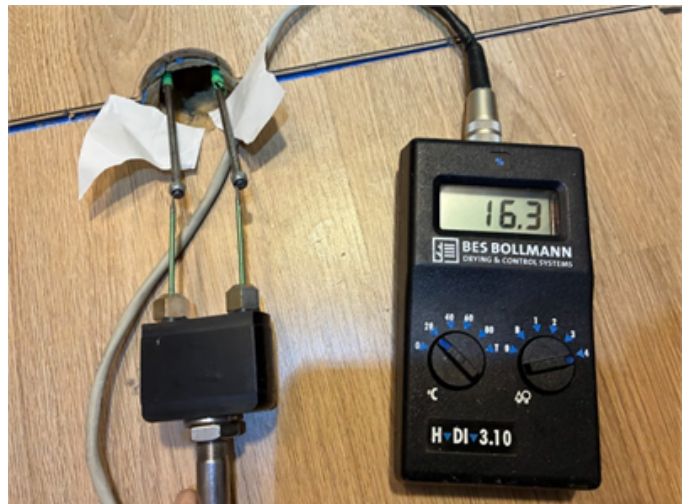
Bilden visar fuktkvotsmätning i golvkonstruktion i sovutrymme. Gränsvärde är 17%.

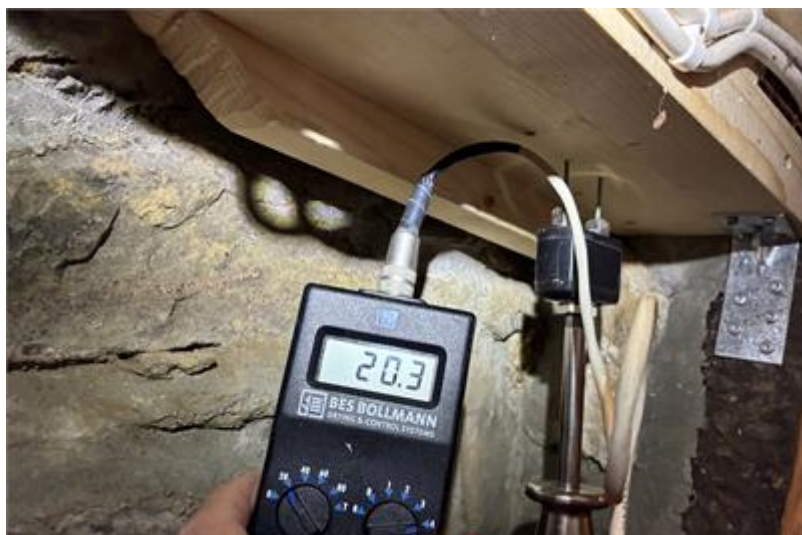
Risk för mikrobiell tillväxt föreligger vid en fuktkvot på 17%.

Risk för rötskador föreligger vid en fuktkvot på 28%.
