# Besiktningsprotokoll

Anticimex Försäkringsbesiktning i samarbete med Fastighetsbyrån

| Fastighetsadress:<br>Vinkelgränd 7 | |

| Besiktningsdatum:<br>2025-08-14 | Protokollnummer:<br>69191790 |

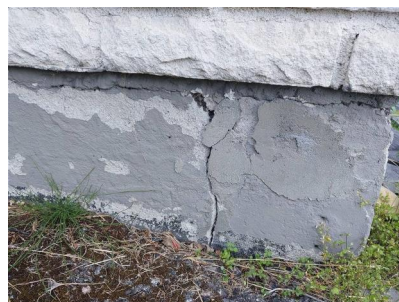
Sprickor finns i sockel.

Dessa bedöms inte ha lett till bakomliggande skador.

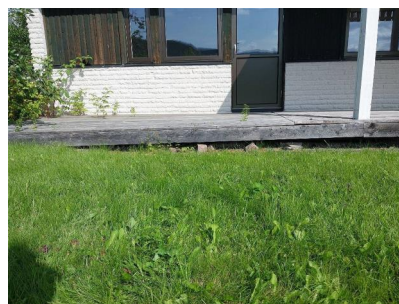
Altanen har sättningar.

Kontakta byggentreprenör för kontroll och åtgärd.

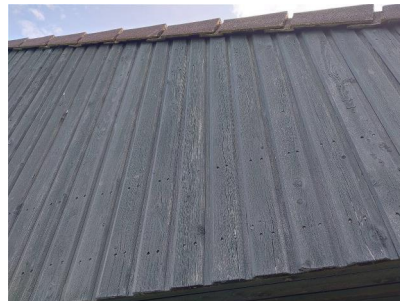
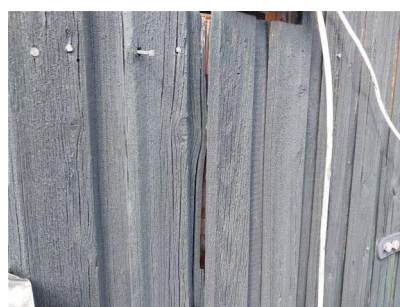
- Fasadpanelen är i behov av målning/underhåll.
- Enstaka panelbräda bågnar.

Fasadbeklädnad och träkonstruktioner där målningsbehov finns riskerar att få fukt- och rötskador på grund av sämre vattenavvisande förmåga. För att öka livslängden på fasadbeklädnaden rekommenderas målning och underhåll.

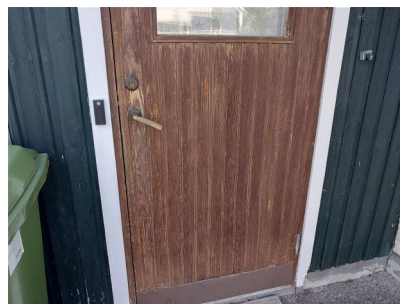
Vissa dörrar är i behov av målning/underhåll.

För att öka livslängden på dörrar rekommenderas målning och underhåll.

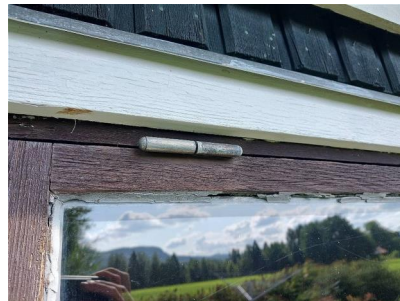
Vissa fönster har färg-/kittsläpp.

För att öka livslängden på fönster rekommenderas målning och underhåll.

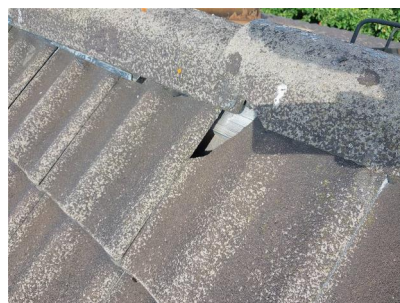
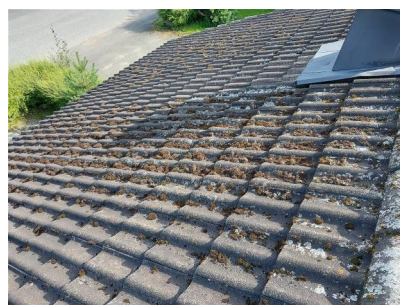
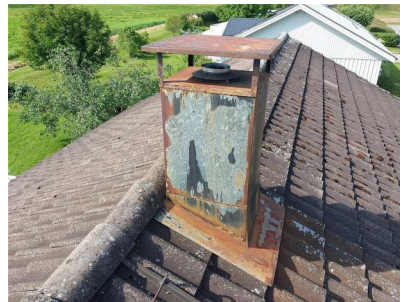
Yttertaket är ålderstiget. Men med tämligen enkla medel och kontinuerligt underhåll som att avlägsna mosspåväxt och årlig översyn med byte av trasiga takpannor förlänger man yttertakets livslängd, och något omedelbart takbyte är inte nödvändigt i dagsläget även om det bör finnas med i en framtida underhållsplan.

Yttertaket är äldre.

- Enstaka trasig betongpanna noterades.
- Mosspåväxt finns på delar av tak.
- Plåthuv är rostangripen.

Takpannor och plåtdetaljer har enligt vår bedömning en begränsad livslängd. Eftersom husets taktäckning är äldre har det ett minskat motstånd mot vatteninträngning. Detta i sin tur kan leda till fuktskador på träläkt och vidare ner i underliggande konstruktioner.

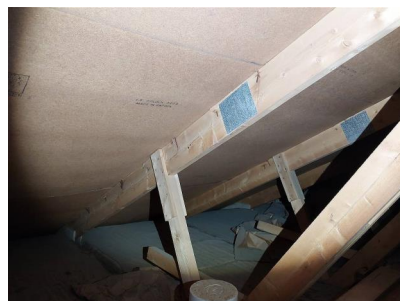
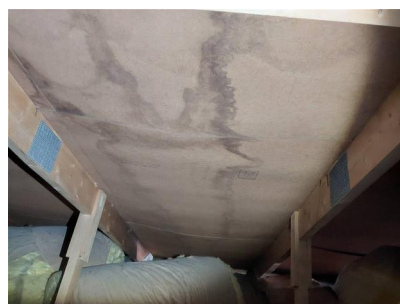
Underlagstaket består av träfiberskivor.

Eftersom underlagstaket består av träfiberskivor utan yttre täckning av papp under takbeklädnaden, finns risk vid ogynnsam väderlek att regnvatten/snö tränger in i skivskarvar med läckage på vindsutrymmet som följd. Med tiden kan även träfiberskivorna drabbas av fuktskador.

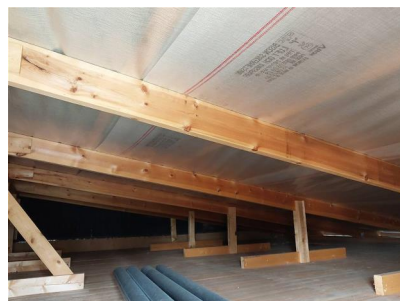
Vid kontroll av vindarna (hus och garage) uppmättes fuktvärden under kritisk fuktnivå för mikrobiell tillväxt och en normal lukt upplevdes. Fuktkvoten i takbjälkar uppmättes till 7 %.

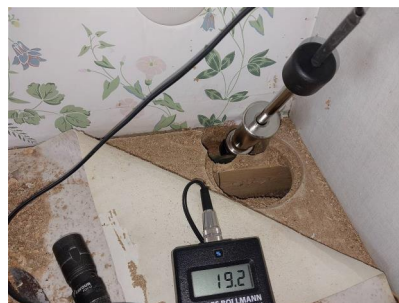
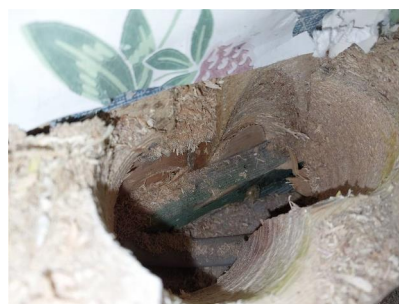
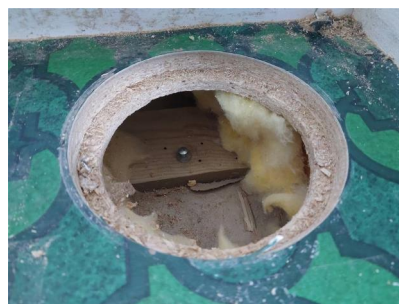
Vid kontroll av denna konstruktion uppmättes förhöjda fuktvärden och en avvikande kemisk lukt från ytterväggsyllen som är träskyddsbehandlad.

Vid kontroll av golvkonstruktion uppmättes fuktvärden över kritisk nivå för mikrobiell tillväxt och mikrobiell/kemisk lukt upplevdes.

Grundläggningen består av en betongplatta på mark utan underliggande isolering och med ett uppreglat isolerat golv på betongen. Denna konstruktion får ofta skador på grund av naturlig fuktvandring. Fuktkvoten uppmättes till 19 % i ytterväggsyll och den relativa fuktigheten till 71 %.

Konstruktion beskriven; Betongplatta, träribbor dikt an betongen, korslagda träreglar, mellanliggande mineralull, golvspånskiva, plastmatta.

Kontroll 1 är utförd i golv mot yttervägg i sovrum 2. Ytterväggsyll är träskyddsbehandlad.

Kontroll 2 är utförd under spisen i köket. Fuktkvoten uppmättes till 11 % i träribb mot betongen. Den relativa fuktigheten uppmättes till 55 %.

Jag rekommenderar en vidare teknisk undersökning för att fastställa orsak samt omfattning och även få åtgärdsförslag.

Vi rekommenderar en fördjupad undersökning för att bedöma orsak och omfattning. Det är viktigt att tänka på att denna rekommendation om fördjupad undersökning gäller alla rum, bortsett från tvättstuga, dusch/wc, bastu, garage och hobbyrum.

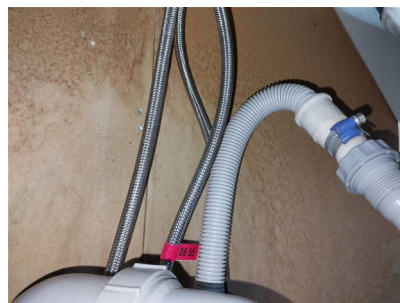
Upphängningsbygel saknas på avloppslang från diskmaskinen.

För att hindra brott på avloppsslang rekommenderas komplettering av upphängningsbygel.

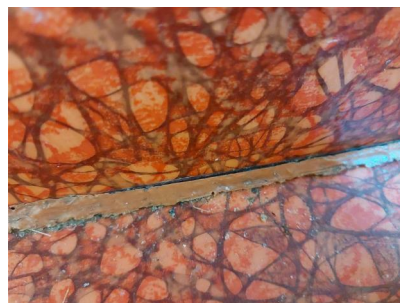
Golvet har äldre yt-/tätskikt.

-Svetsar/skarvar har otätheter.

Eftersom funktionen, som innebär att ytskiktet/tätskiktet ska vara vattentätt, kan vara nedsatt finns en ökad risk att vatten tränger igenom ytskiktet/tätskiktet med vattenskador i omkringliggande konstruktioner som följd.

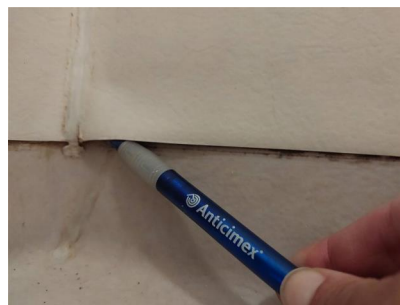
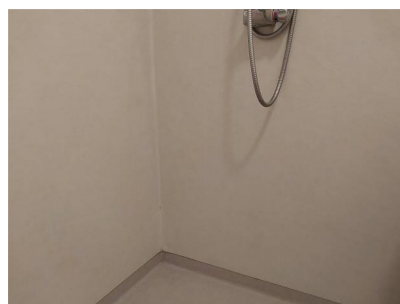
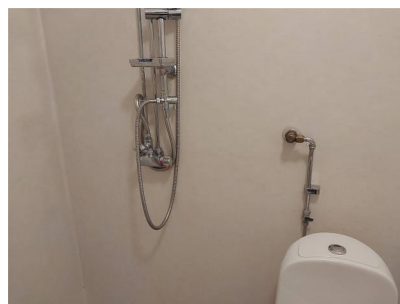
- Väggbeklädnaden har släppt från underlaget i innerhörn i duschzon.
- Rör genomföring finns i vägg i duschzon.

Eftersom funktionen, som innebär att ytskiktet/tätskiktet ska vara vattentätt, kan vara nedsatt finns en ökad risk att vatten tränger igenom ytskiktet/tätskiktet med vattenskador i omkringliggande konstruktioner som följd.

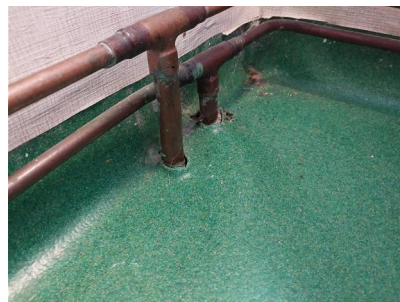
Våtutrymmet har äldre yt-/tätskikt.

- Otäta rör genomföringar finns i golv.
- Golvbeklädnaden har blåsor.

Eftersom funktionen, som innebär att ytskiktet/tätskiktet ska vara vattentätt, kan vara nedsatt finns en ökad risk att vatten tränger igenom ytskiktet/tätskiktet med vattenskador i omkringliggande konstruktioner som följd.
