Besiktningssprotokoll

Anticimex Försäkringsbesiktning i samarbete med Fastighetsbyrån

Fastighetsbeteckning: Bläshammar 5:53	
Fastighetsadress: Trillebollsvägen 23B	
Postnummer: 43248	Ort: Varberg

Besiktningdatum: 2025-08-14	Protokollnummer: 69180918
Temperatur: 17 °C	Väderlek: Klart
Tekniker: Sofia Gunnarsson	
E-post: sofia.gunnarsson@Anticimex.se	
Kontor: Halmstad	
Närvarande: Fastighetsägarna

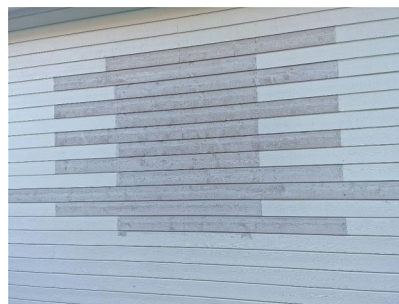
Ett område har fasad som behöver målas.

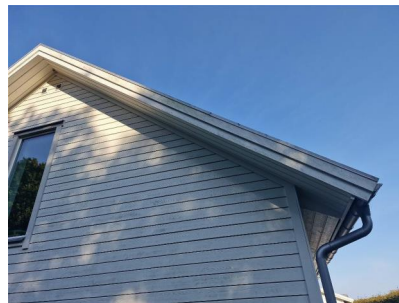
Algpåväxt finns åt öster.

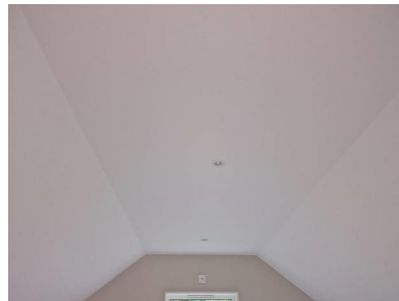
Nockvinden saknar lucka och har ingen krypmån.

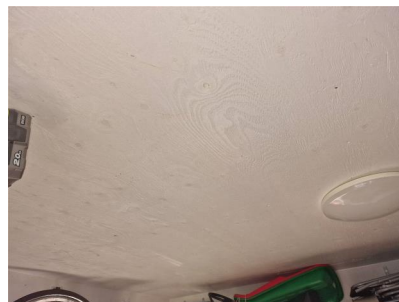
Vind saknar lucka.

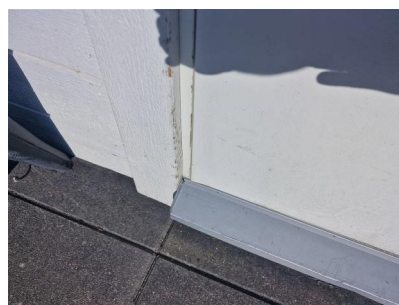
Mindre formförändring finns i nederkant av dörren.

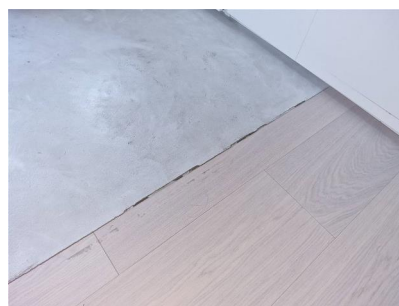
Spricka finns mellan trägolv och microcementgolv.

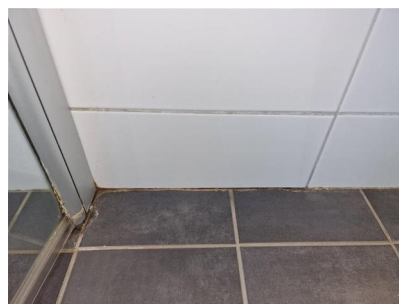
Fogsläpp finns i golv /vägg- vinkeln nära duschen.

Vid fuktindikering i utrymmet kunde inga förhöjda indikationer påvisas.

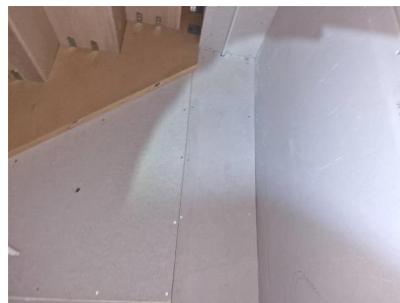
Väggarnas ytskikt är ej färdigställt.

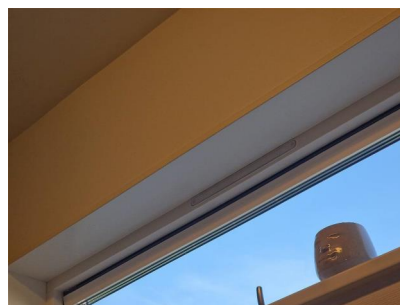
Tilluftsventil finns i tvättstugans fönster.

I tvättstuga ska man ha frånluft, vilket också finns. Tilluft ska finnas i sov- och vistelserum.

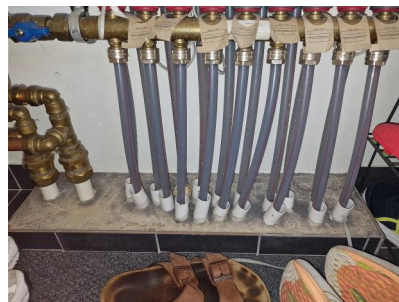
Rör genomföring finns i golvet via klackar.

När rör genomföringar finns i golvet avviker det från de branschregler som gällde då utrymmet renoverades/byggs. Bristerna medför en ökad risk för att vatten tränger ner i omkringliggande konstruktioner och orsakar fuktskador. Om dessa regler och anvisningar inte följs och en skada inträffar riskerar man att få nedsatt eller utebliven skadeersättning från sitt försäkringsbolag.

Vid fuktindikering i utrymmet kunde inga förhöjda indikationer påvisas.
