# Besiktningsprotokoll

Anticimex Försäkringsbesiktning i samarbete med Fastighetsbyrån

| Fastighetsadress:<br>Bryngels Väg 12 | |

| Besiktningsdatum:<br>2025-08-14 | Protokollnummer:<br>69170145 |

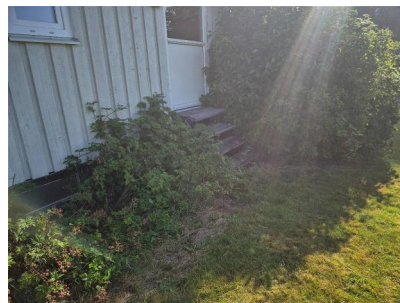
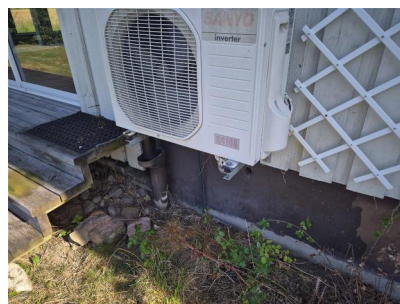
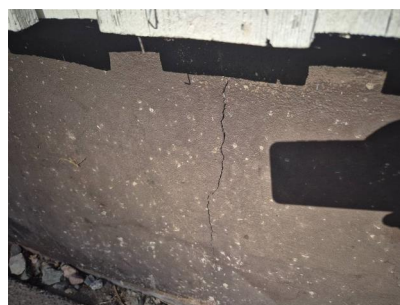
Växter finns i anslutning till grundmur.

- Sprickor finns i sockel.
- Kondensvatten från luftvärmepumpen leds ej bort.

När det finns rabatter och växter nära grundmuren finns risk att fukt stannar kvar i väggarna. Detta kan i sin tur orsaka invändiga fuktskador. Växternas rötter kan också skada grundmuren och sätta dräneringsledningen ur funktion.

Området närmast huset rekommenderas att vara fritt från växtlighet.

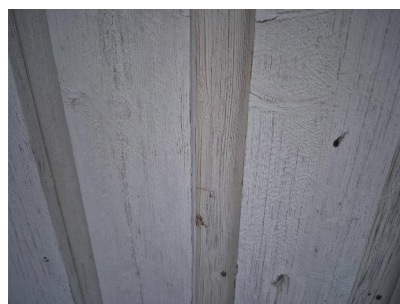
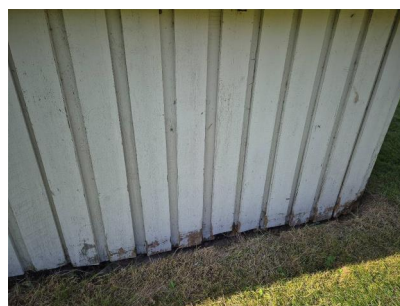
Fasadbeklädnaden har färgsläpp och torrsprickor.

Fasadbeklädnad och träkonstruktioner där målningsbehov finns riskerar att få fukt- och rötskador på grund av sämre vattenavvisande förmåga.

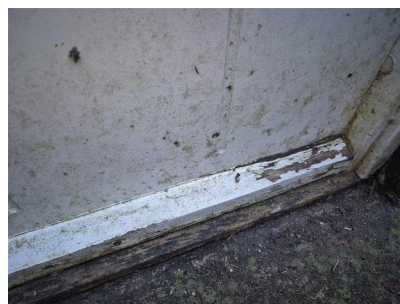
Källardörr är rötskadad.

De upptäckta skadorna kan bero på olika saker, exempelvis bristfälligt underhåll, målning, skruvar och beslag etc.

Vi rekommenderar en fördjupad undersökning för att bedöma orsak och omfattning.

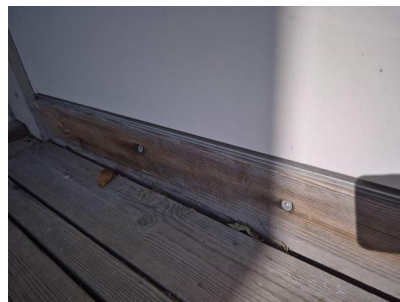
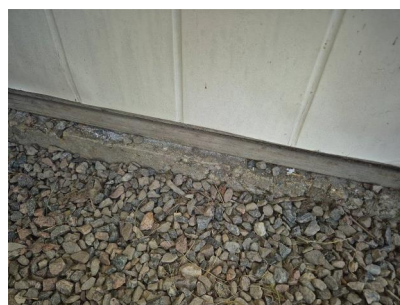
Tröskelbleck saknas under dörr.

Avsaknad av tröskelbleck medför att det finns risk för att vatten kan rinna in och orsaka fuktskador på tröskel och/eller i kringliggande vägg och bjälklag.

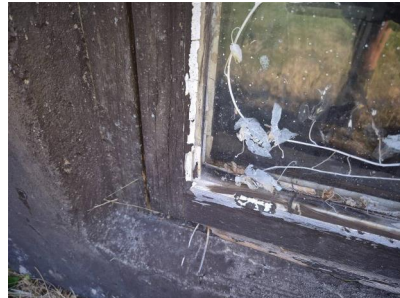
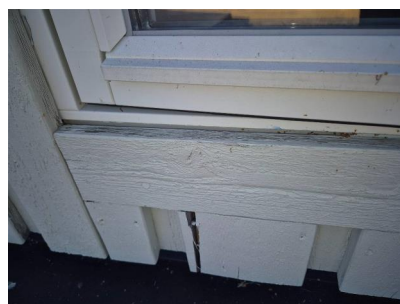
Källarfönster har färgsläpp och torrsprickor.  
- Fönsterbleck saknas på enstaka fönster.

Fönsterbågar och fönsterkarmar där målningsbehov finns riskerar att få fukt- och rötskador på grund av sämre vattenavvisande förmåga.

För att öka livslängden på fönster rekommenderas målning och underhåll.

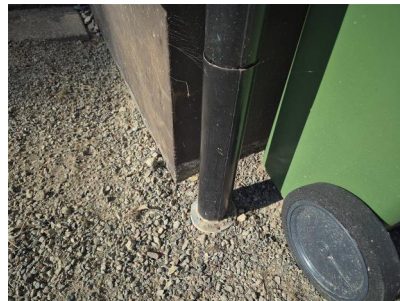
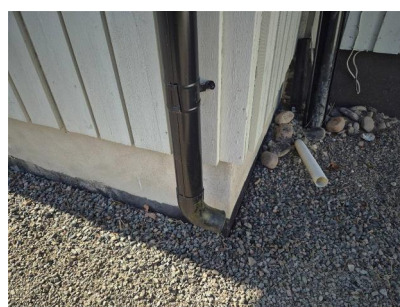
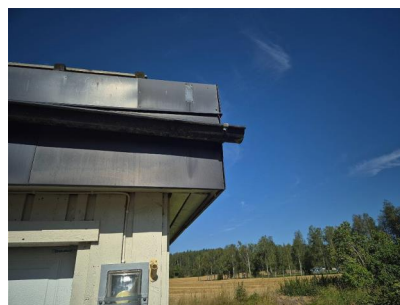
Lövsilar finns inte och stuprör vid entré är ej anslutet till markledning.  
- Stuprör saknas vid garage.

När det saknas lövsilar så finns det risk att det blir stopp i dagvattenledningen.

För att hindra stopp i dagvattenledningar rekommenderas komplettering av lövsilar.

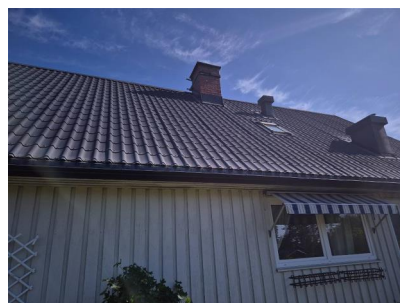
Yttertaket är äldre.

Takpannor, plåtdetaljer och underlagspapp har enligt vår bedömning en begränsad livslängd. Eftersom husets taktäckning är äldre har det ett minskat motstånd mot vatteninträngning. Detta i sin tur kan leda till fuktskador på träläkt och vidare ner i underliggande konstruktioner.

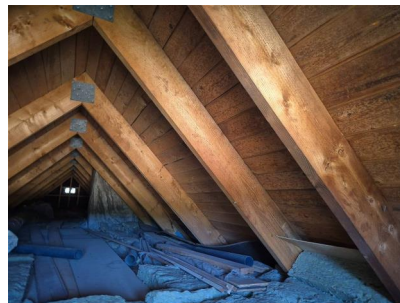
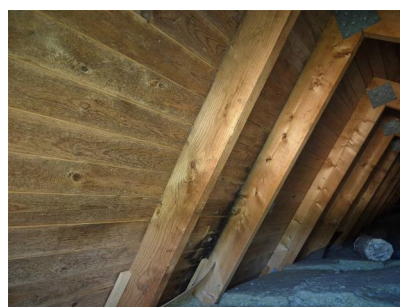
Mikrobiell påväxt finns på underlagstaket.

Detta kan vara ett tecken på att vinden tillförs fukt inifrån bostaden. Observera att besiktning av bostadens ventilationssystem inte har ingått i uppdraget.

För att komma tillrätta med detta kan fukttillförseln inifrån bostaden behöva minskas. Det kan göras genom att ventilationen i bostaden förbättras samt att eventuella otätheter i vindsbjälklaget (tak-/väggvinklar, taklucka med mera) tätas. Läs Anticimex faktablad om uppvärmda vindsutrymmen för tips och råd.

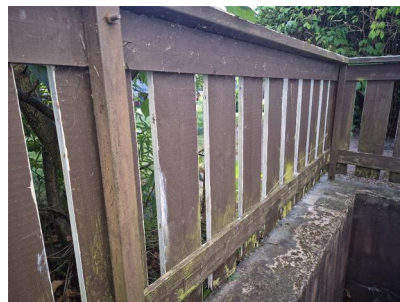
Målning och underhållsbehov på räcke till källartrapp.

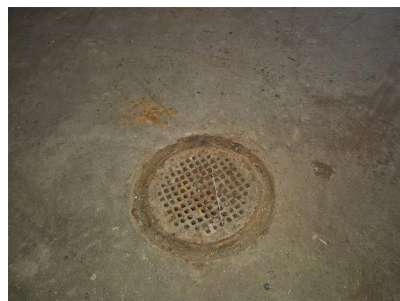
Äldre gjutjärnsbrunn finns i utrymmet.

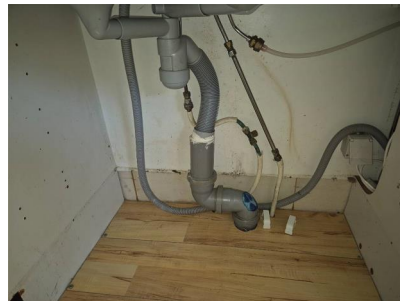
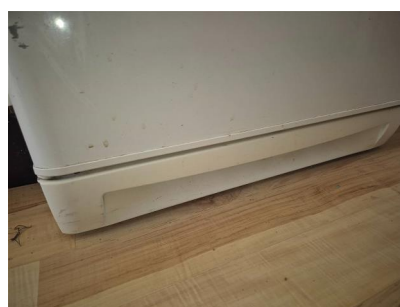
Fuktskydd saknas i diskbänksskåp och under vitvaror.

Utan fuktskydd är det svårt att upptäcka läckage från rörledningar. Vatten kan då tränga in i omkringliggande konstruktioner och orsaka fuktskador.

För att upptäcka eventuella läckage, installera ett fuktskydd.

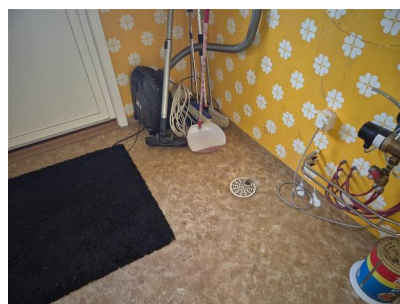
Våtutrymmet har äldre yt-/tätskikt.

Eftersom funktionen, som innebär att ytskiktet/tätskiktet ska vara vattentätt, kan vara nedsatt finns en ökad risk att vatten tränger igenom ytskiktet/tätskiktet med vattenskador i omkringliggande konstruktioner som följd.

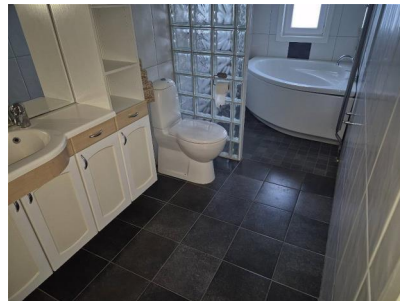
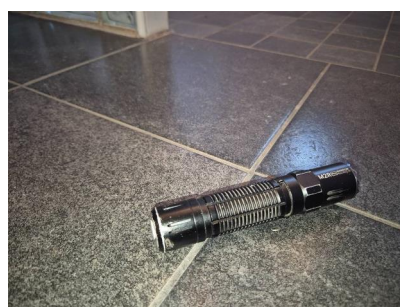
- Rör genomföring finns i golv.  
- Bomljud förekommer i golv.

Rör genomföringar i golv medför en ökad risk för att vatten tränger ner i omkringliggande konstruktioner och orsakar fuktskador.

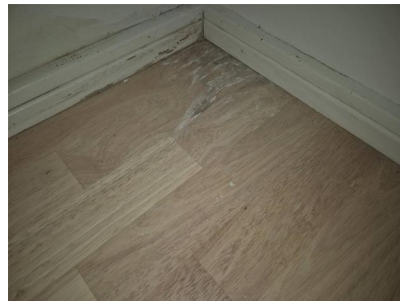
Vid kontroll av konstruktion uppmättes fuktvärden över kritisk nivå för mikrobiell tillväxt och normal lukt upplevdes.

Grundläggningen består av en betongplatta på mark utan underliggande isolering och med ytskikt dikt an betongen. Denna konstruktion får ofta skador på grund av naturlig fuktvandring. Fuktkvoten uppmättes till 19%. Gränsvärdet för mikrobiell tillväxt är 17% FK.

Vi rekommenderar en fördjupad undersökning för att bedöma orsak och omfattning. Det är viktigt att tänka på att denna rekommendation om fördjupad undersökning gäller hela utrymmet.

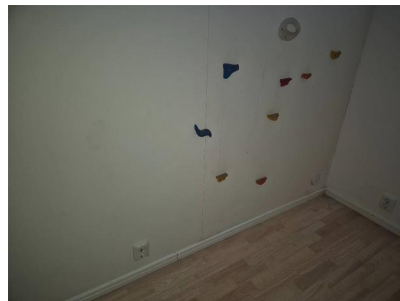
Vid kontroll av konstruktion uppmättes fuktvärden över kritisk nivå för mikrobiell tillväxt och normal lukt upplevdes. Endast fuktindikering är gjord i panelen, då jag fick tag i ägaren för ett godkännande att borra i väggen.

Källargrundmurar med påreglade isolerade ytterväggar.  
Fuktkvoten uppmättes till 19 %,

Vi rekommenderar en fördjupad undersökning för att bedöma orsak och omfattning. Det är viktigt att tänka på att denna rekommendation om fördjupad undersökning gäller alla påreglade väggar.

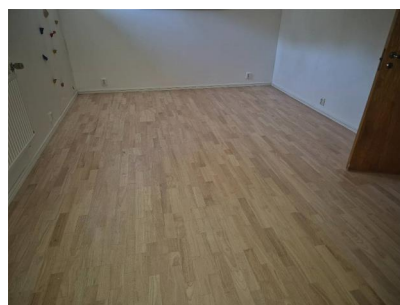
Se notering under allmänt källarplan.

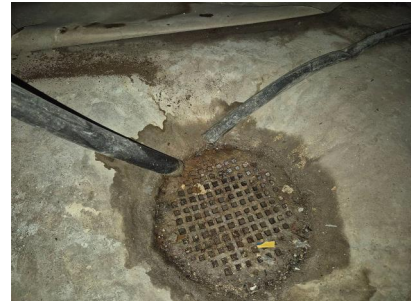
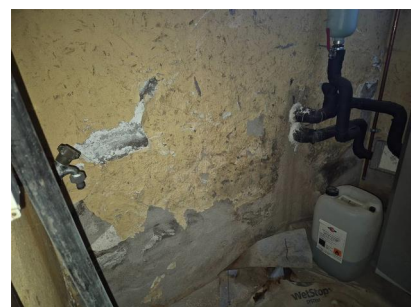
Gjutjärnsbrunnen är rostangripen.  
- Putssläpp förekommer.

Golvbrunn i pannrum/garage är i dåligt skick.

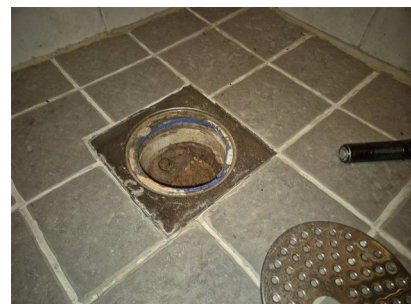
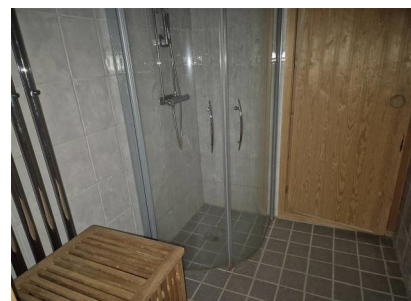
Golvbrunnen är inte utbytt i samband med renovering.

Risk finns att det nya tätskiktet inte har kunnat anslutas till golvbrunnen på ett riktigt sätt, vilket kan leda till fuktskador i omkringliggande konstruktioner.

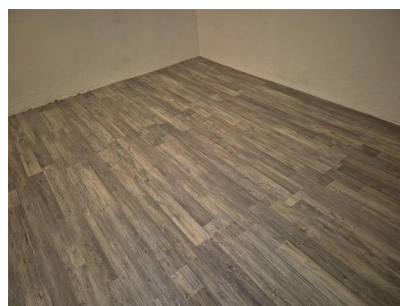
Se notering under allmänt källarplan.
