# Besiktningsprotokoll

Anticimex Försäkringsbesiktning i samarbete med Fastighetsbyrån

| Fastighetsadress:<br>Mysingevägen 6 | |

| Besiktningsdatum:<br>2025-08-13 | Protokollnummer:<br>69190286 |

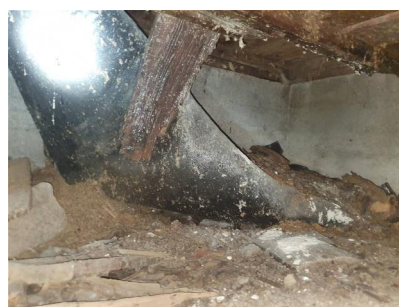
Större rötskador noterades i torpargrunden under hall. Närmast ytterdörr har blindbotten rasat ned

- Spillvirke noteras på markytan.
- Markplast finns ej.

Torpargrunder med bjälklag av organiskt material har ofta fuktskador på grund av naturlig fuktpåverkan. Detta kan resultera i mikrobiella skador (angrepp av mikroorganismer) och, i värsta fall, rötskador.

Vi rekommenderar en fördjupad undersökning för att bedöma orsak och omfattning.

Observera att fördjupad undersökning avser hela torpargrunden.

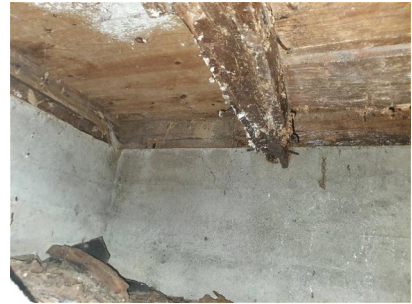
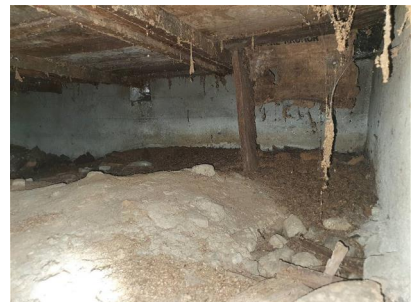
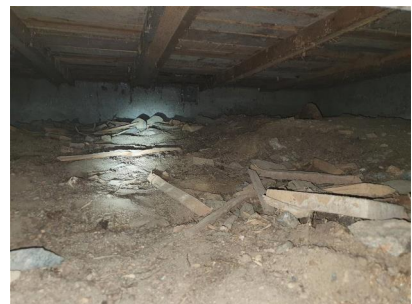
Vid kontroll av konstruktionen i torpargrund uppmättes fuktvärden över kritisk fuktnivå för mikrobiell tillväxt.

Fuktkvoten i blindbotten uppmättes till 18-21%.  
Risk för mikrobiell tillväxt föreligger om fuktkvoten överstiger 17 %.

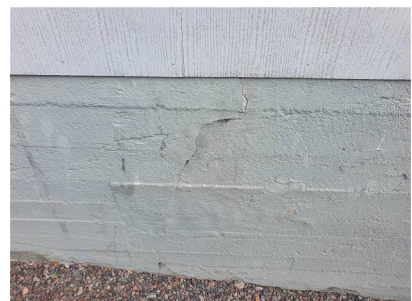
Sprickor finns i sockel.

Dessa bedöms inte ha lett till bakomliggande skador.

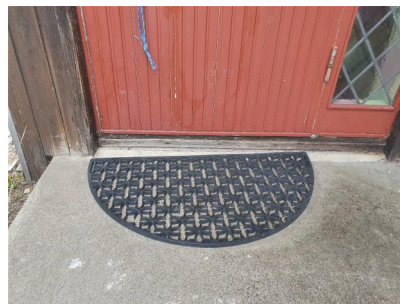
Tröskelbleck saknas under dörr.

Avsaknad av tröskelbleck medför att det finns risk för att vatten kan rinna in och orsaka fuktskador på tröskel och/eller i kringliggande vägg och bjälklag.

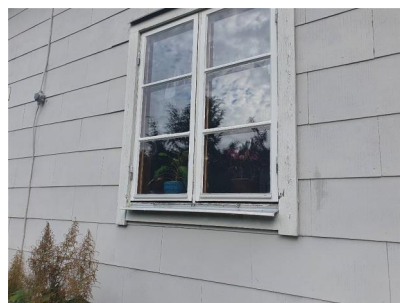
Några fönster är i behov av målning/underhåll.

Fönsterbågar och fönsterkarmar där målningsbehov finns riskerar att få fukt- och rötskador på grund av sämre vattenavvisande förmåga.

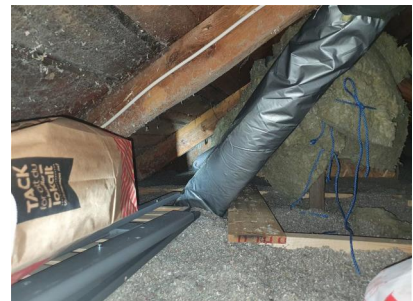
Expansionskärl finns installerad på vind.

Expansionskärl som är i bruk på vinden är olämpligt placerat då ett läckage kan leda till att vatten rinner ut i omkringliggande konstruktioner med fuktskador som följd.

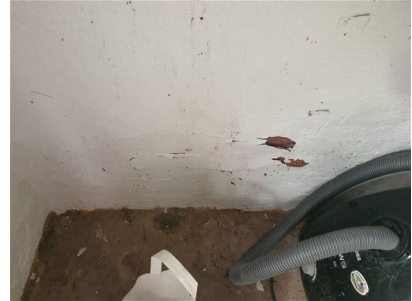
- Mindre putsläpp noteras , äldre fuktskydd/dränering.
- Äldre gjutjärnsbrunn.

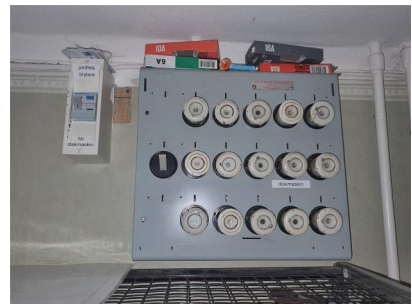
Svikt noteras i golv, se punkt torpargrund.

Jordfelsbrytare finns installerad vid el-centralen.

Gruppförteckning finns ej.

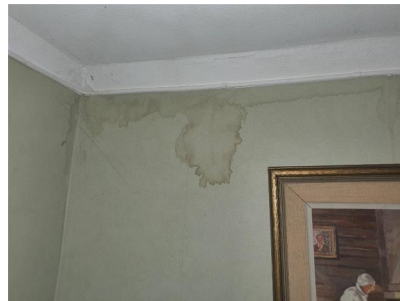
Fuktfäckar noterades på vägg.

Enligt fastighetsägaren har dessa funnits under lång tid.  
Fuktindikering utfördes utan anmärkning

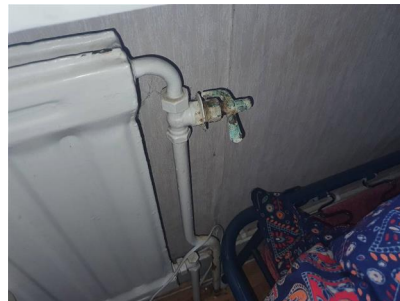
Ärg noterades på radiatorventilens vred som noterades ha ett mindre läckage.

Kontakt med en rörmokare rekommenderas för åtgärd.
