# Besiktningsprotokoll

Anticimex Försäkringsbesiktning i samarbete med Fastighetsbyrån

| Fastighetsadress:<br>Lassasvägen 16 | |

| Besiktningsdatum:<br>2025-08-15 | Protokollnummer:<br>69191867 |

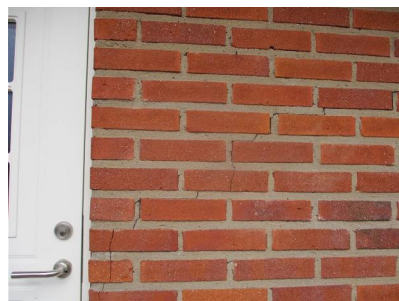
En mindre spricka finns i tegelfasaden mellan entrédörren och tvättstugedörren.

Detta är dock till största delen ett synbart problem som inte påverkar husets konstruktion.

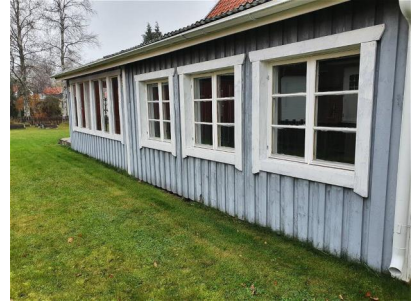
Det finns inga fönsterbleck på tillbyggnaden.

Detta medför en risk för fuktskador i underliggande väggkonstruktion.

Sedan behöver fönstren en del underhåll, men framförallt behöver det monteras fönsterbleck på tillbyggnaden och uterummet. Där bör även fasaden under fönstren friläggas för att se om det orsakat några skador innan det åtgärdas.

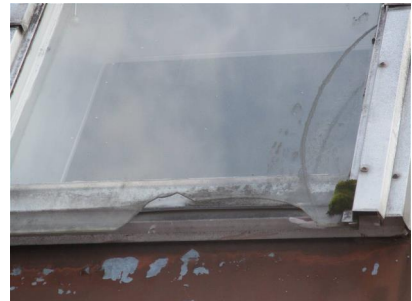
En glasruta på takfönstret är spräckt.

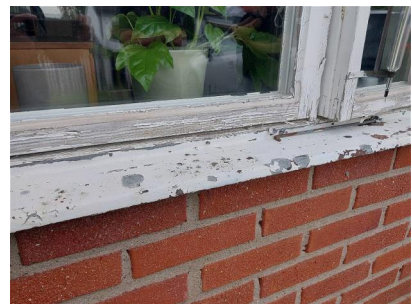
Fönster är i behov av målning/underhåll.

För att öka livslängden på fönster rekommenderas målning och underhåll.

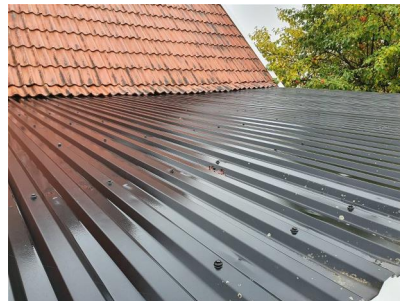
Låglutande tak på tillbyggnaden har fel taktäckning.

Taktäckningen av profilerad plåt är inte anpassad till taklutningen. Anslutningen mot huvudbyggnaden är heller inte utförd på ett korrekt sätt. Risk finns för läckage med fuktskador som följd.

Jag kan inte se att det finns några direkta skador i huset. Däremot så kan jag tycka att yttertaket behöver läggas om med tanke på att det sannolikt är 60 år gammalt. I samband med det så tycker jag också att taket på tillbyggnaden bör åtgärdas på korrekt sätt.

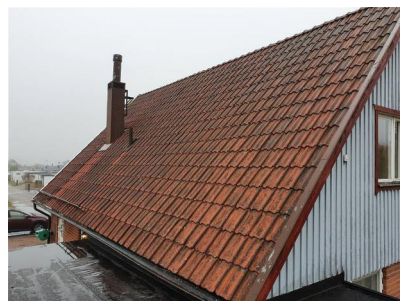
Yttertaket på huvudbyggnaden är äldre.

Takpannor, plåtdetaljer och underlagspapp har enligt vår bedömning en begränsad livslängd. Eftersom husets taktäckning är äldre har taket ett minskat motstånd mot vatteninträngning. Detta i sin tur kan leda till fuktskador på träläkt och vidare ner i underliggande konstruktioner.

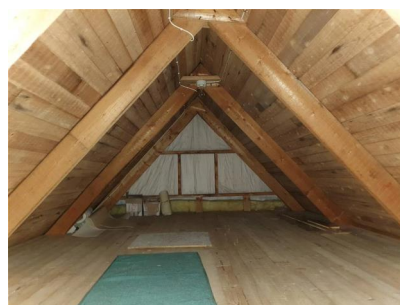
Vid kontroll av vinden uppmättes fuktvärden under kritisk fuktnivå för mikrobiell tillväxt och en normal lukt upplevdes.

Risk för mikrobiell påväxt finns om den relativa fuktigheten i den omgivande luften är över 75 % vilket i furuvirke motsvarar en fuktkvot på 17 %. Fuktkvoten i underlagstak/takbjälkar uppmättes vid besiktningstillfället till 8 %.

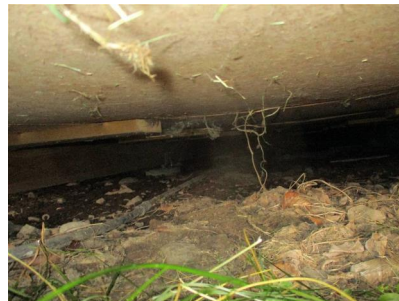
Vid kontroll av konstruktionen i plintgrunden uppmättes fuktvärden under kritisk fuktnivå för mikrobiell tillväxt och normal lukt upplevdes.

Golvbjälklaget ovan den uteluftsventilerade plintgrunden riskerar att drabbas av fuktskador på grund av naturlig fuktpåverkan. Detta kan i sin tur leda till mikrobiella skador (angrepp av mikroorganismer) som kan leda till att mikrobiell lukt sprids till boendemiljön. Fuktkvoten uppmättes till 12 %.

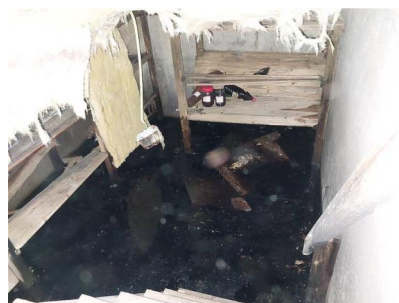
I verkstadsdelen mot baksidan av garaget finns ett trägolv och i golvet finns en lucka. Under den luckan finns en matkällare, men vid besiktningstillfället stod det vatten en bit upp på golvet och all träinredning var fuktskadad.

Även undersidan av golvbjälklaget var fuktangripen och därför bör vattnet pumpas ur och allt organiskt material avlägsnas från matkällaren samt att omfattningen av skadorna i golvbjälklaget bör konstateras och åtgärdas.

Därefter bör utrymmet, antingen göras torrare eller om man väljer att fylla igen matkällaren med grusfyllning.

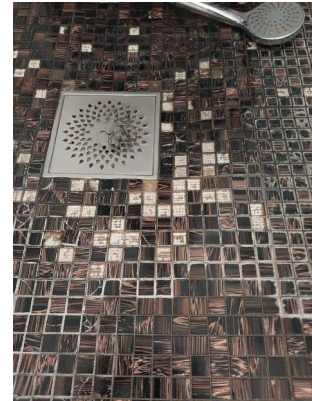
Mosaik plattor har delvis lossnat från underlaget.

Detta bedöms endast som en kosmetisk brist.

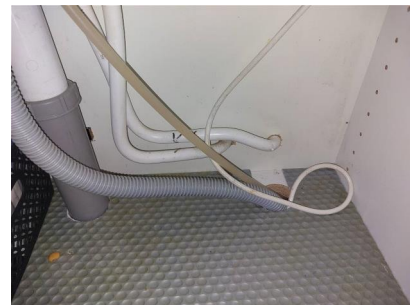
Fuktskydd saknas under kyl/frys samt är otätt runt rören i diskbänksskåpet.

För att upptäcka eventuella läckage, installera fuktskydd.

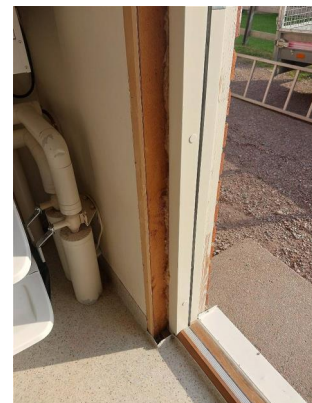
Inklädnad runt ytterdörren är inte färdigställt sedan dörrbytet

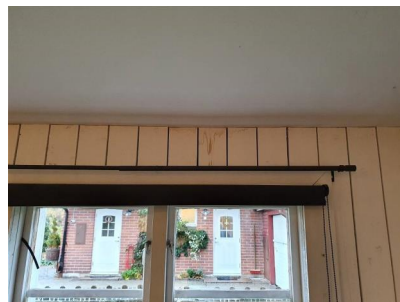
En gammal fuktros finns på ytterväggen upp mot taket.

Detta är ett resultat efter det läckage som inträffade 2008 och som åtgärdades genom att ny plåt lades på taket.

Enligt min bedömning är detta endast ett synbart problem.

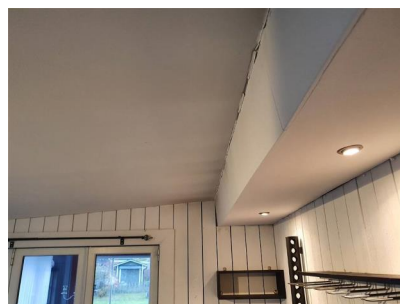
Mot den inklädda takfoten på huvudbyggnaden finns en del missfärgningar i taket.

Detta är endast föroreningar i luften som fastnar i taket på grund av luftdrag. Luften rör sig på grund av att inklädnaden inte är helt tät, vilket sannolikt är bra, samt att det blir varmt från de spotlights som sitter i inklädnaden.
